OPERE PUNTUALI PRESSO LA BIBLIOTECA "PIO RAJNA" DI VILLA
QUADRIO A SONDRIO PER LA VALORIZZAZIONE E L'INNOVAZIONE DEL
PATRIMONIO CULTURALE

RELAZIONE DI FINE LAVORI

RELAZIONE DI FINE LAVORI
DIRETTORI LAVORI OPERE ARCHITETTONICHE
DOCUMENTAZIONE FOTOGRAFICA

DATA: FEBBRAIO 2024

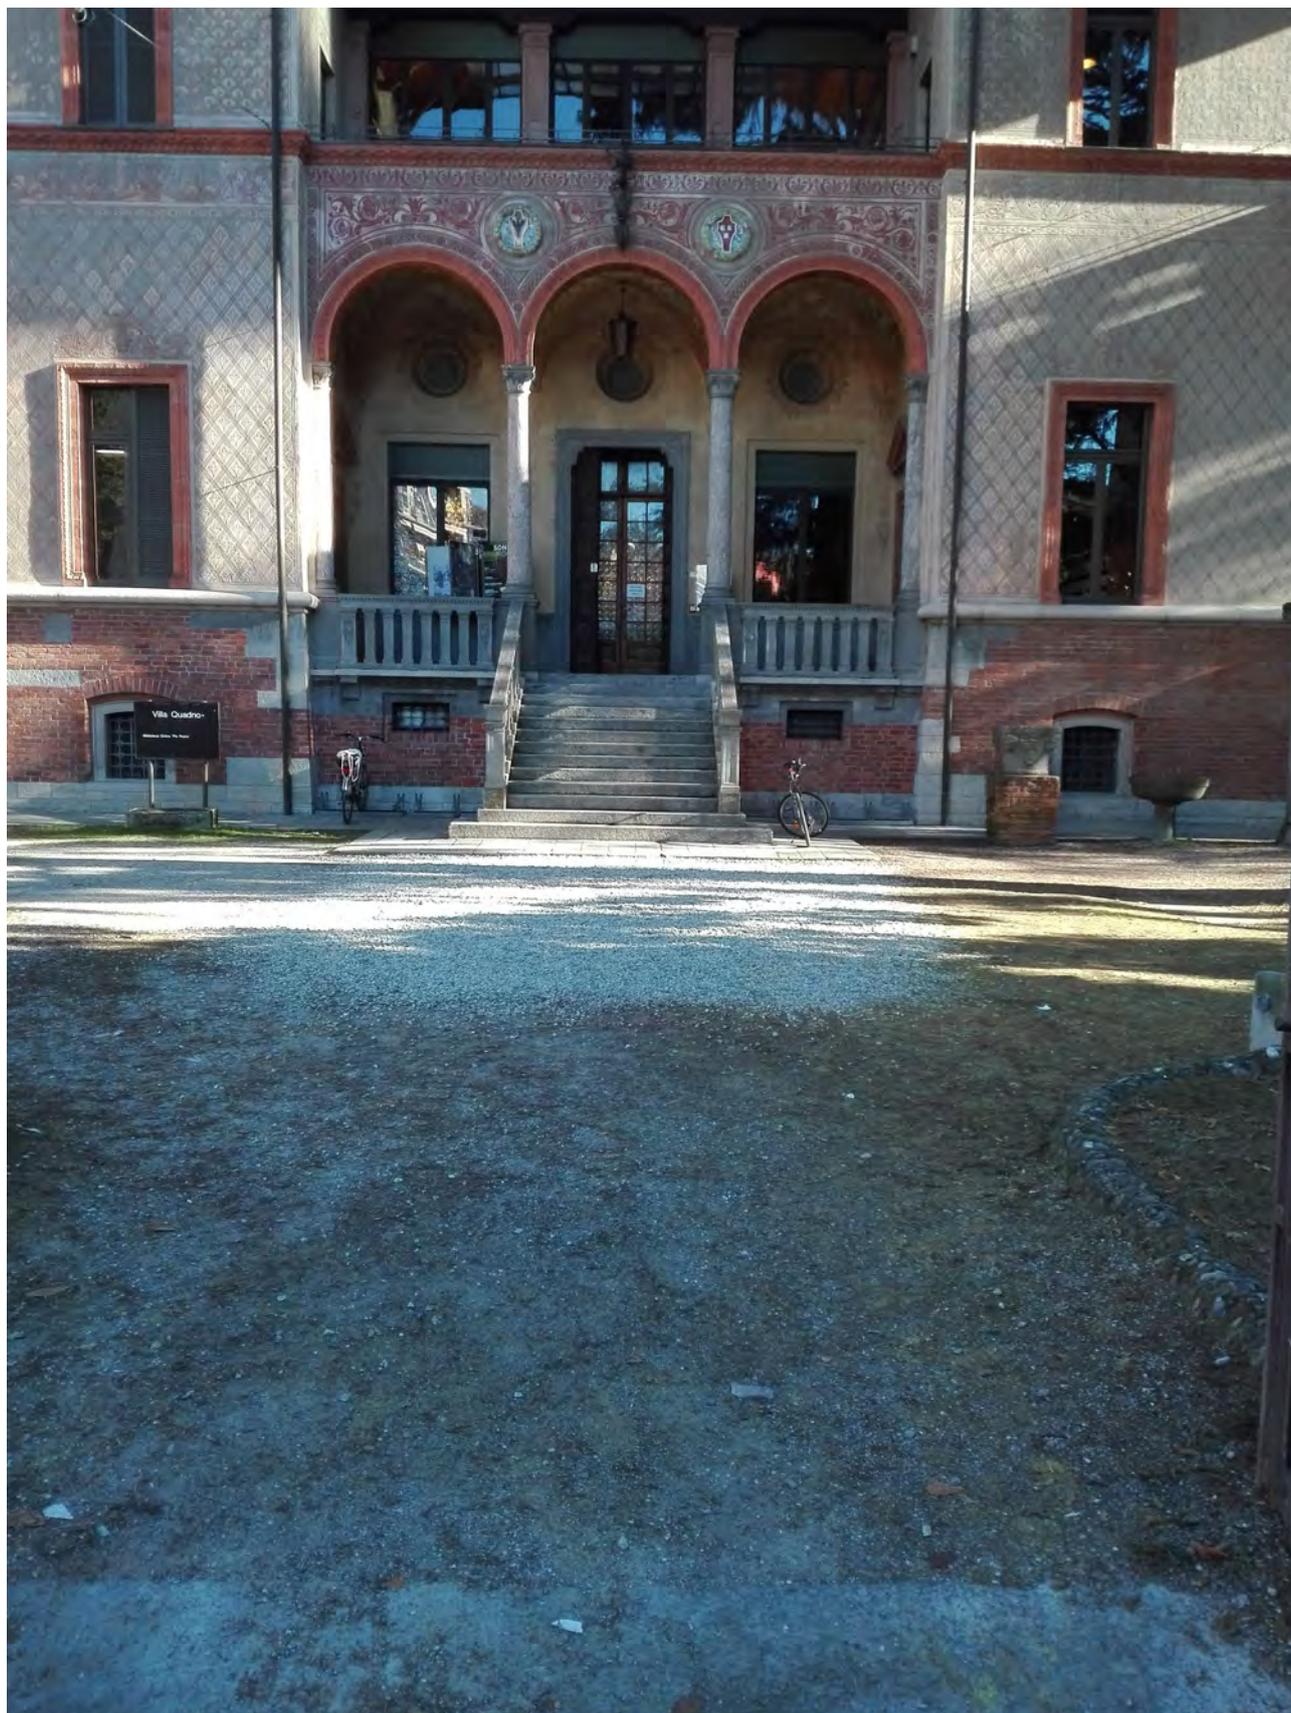
VISTA PRIMA DELL'INTERVENTO DEL VIALE DI ACCESSO PRINCIPALE DA VIA IV NOVEMBRE

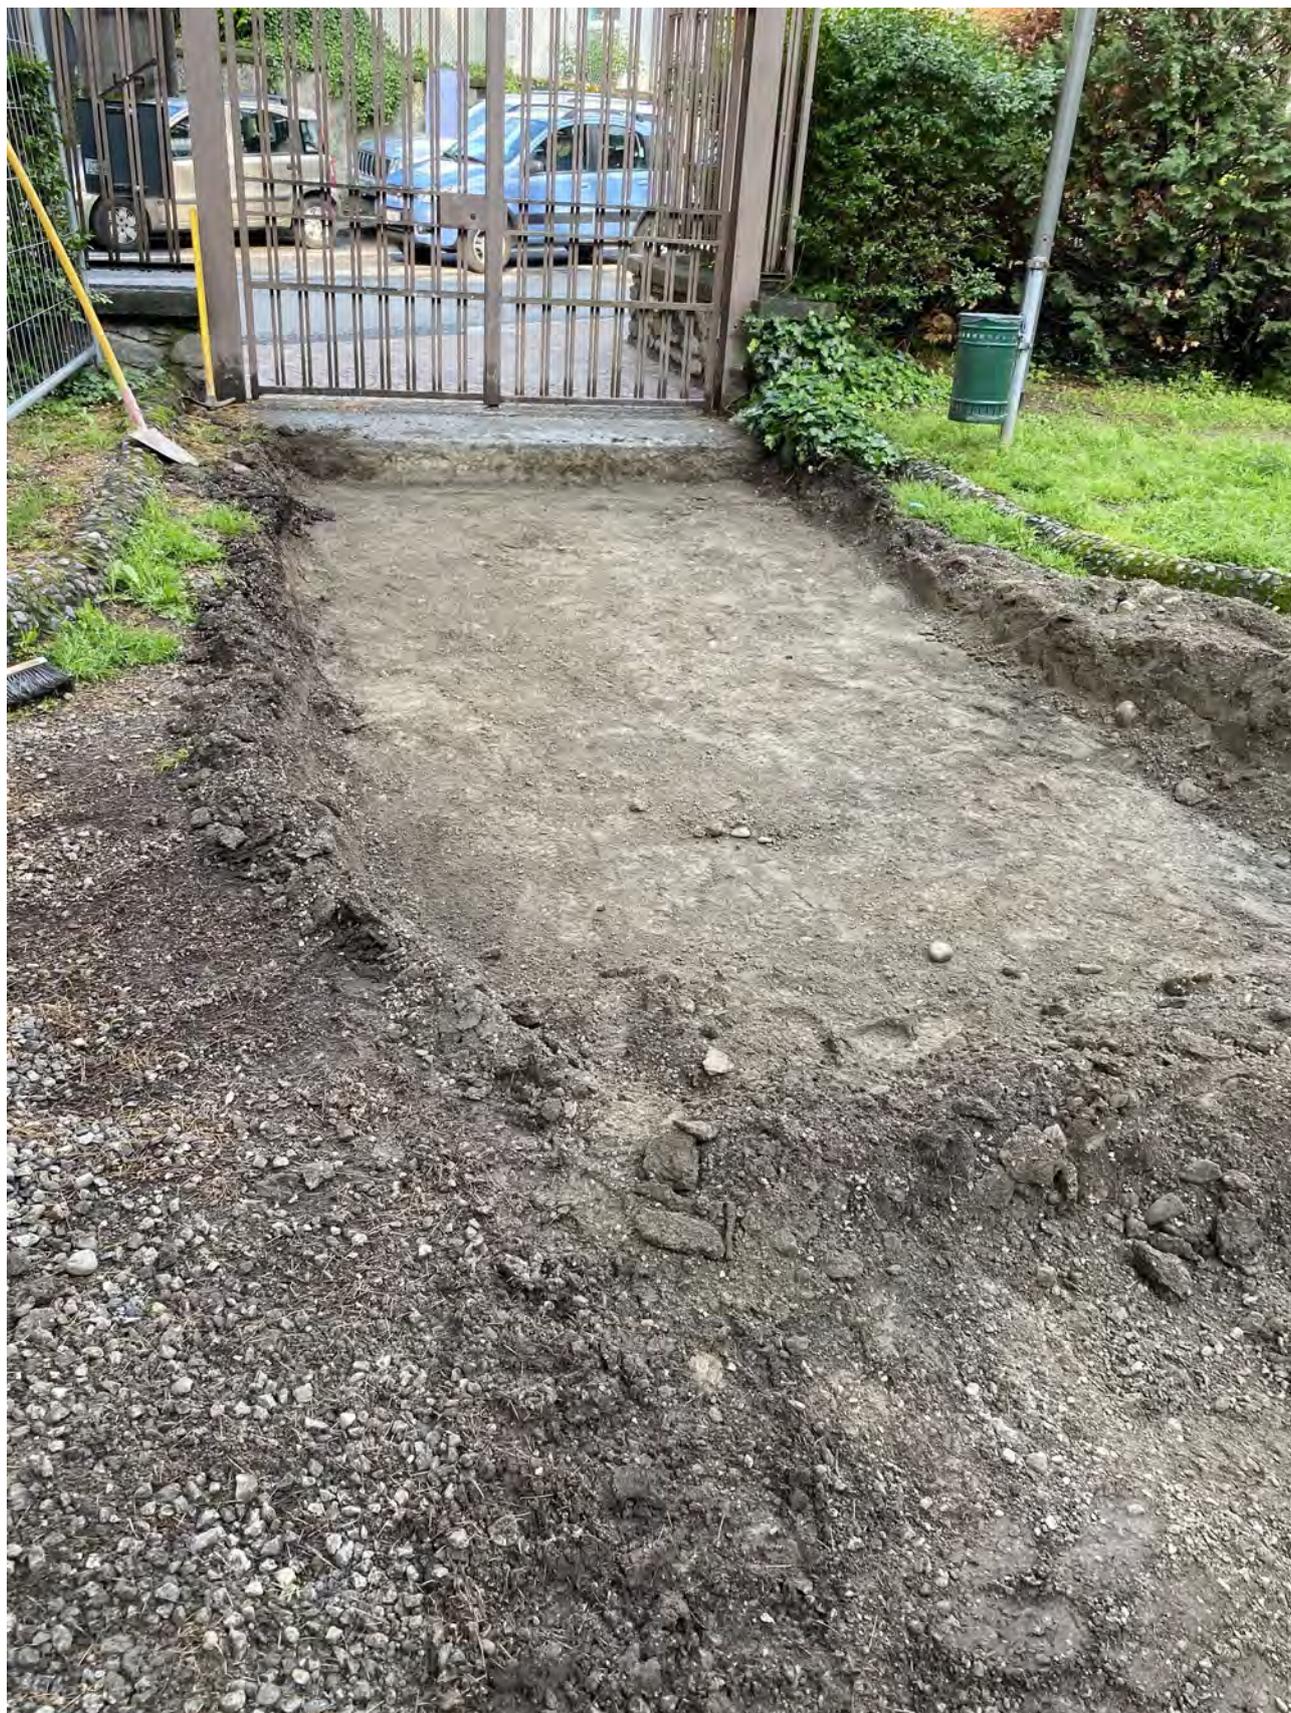
VISTA DELLA FASE DI SCARIFICA

Le lavorazioni hanno previsto uno scavo di sbancamento di circa 20 cm, durante il quale non sono emerse tracce o segni di manufatti originali ma solo ghiaietto e sabbia. Successivamente è stato eseguito un getto di sottofondo su cui posare le lastre di pietra.

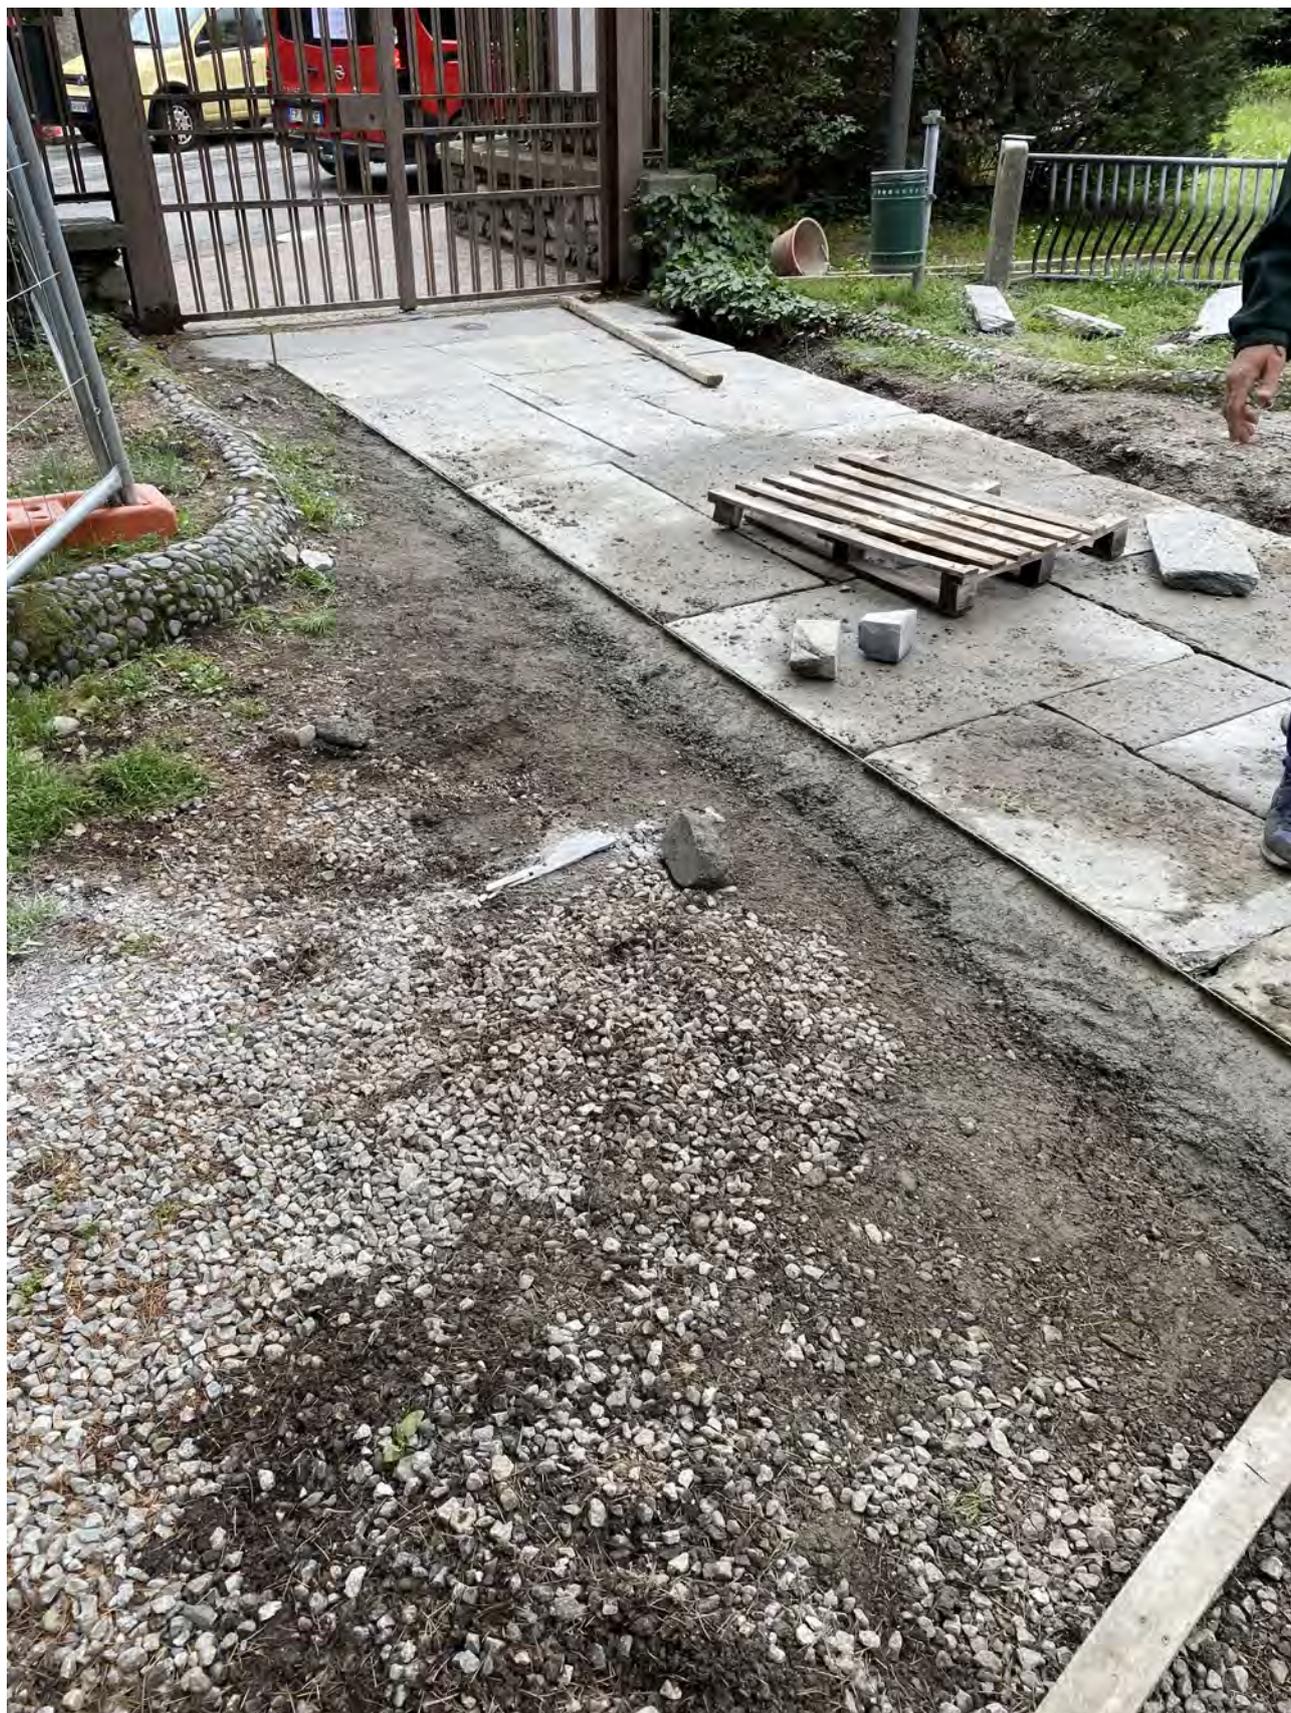
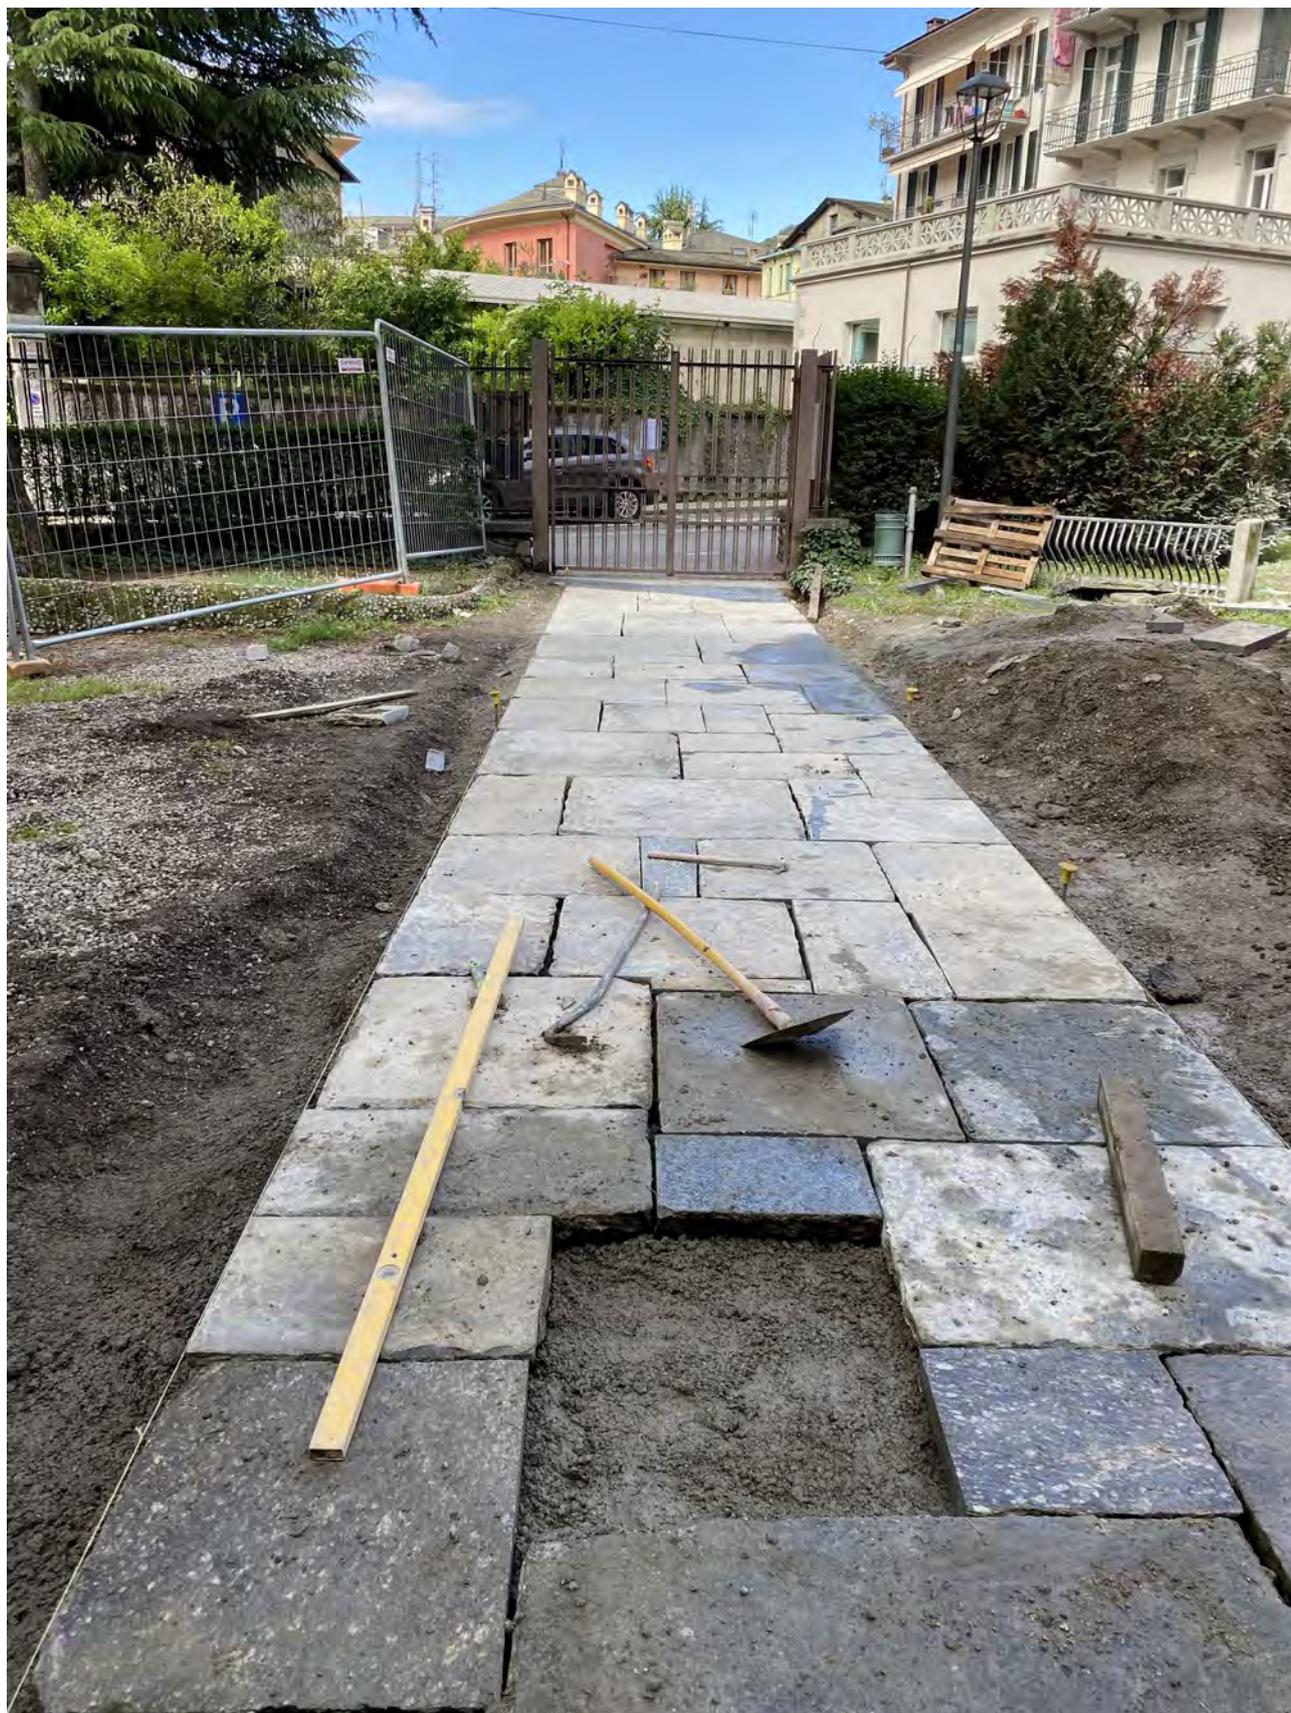
VISTA DELLA FASE DI POSA

Il progetto esecutivo prevedeva uno schema di posa derivato dalla misurazione di tutte le lastre di recupero a disposizione. Lo stesso è stato seguito quasi perfettamente andando ad adattare e posare le pietre opportunamente tagliate. A conclusione delle opere i giunti delle lastre sono stati chiusi sigillati con malta per evitare la crescita di vegetazione al loro interno.

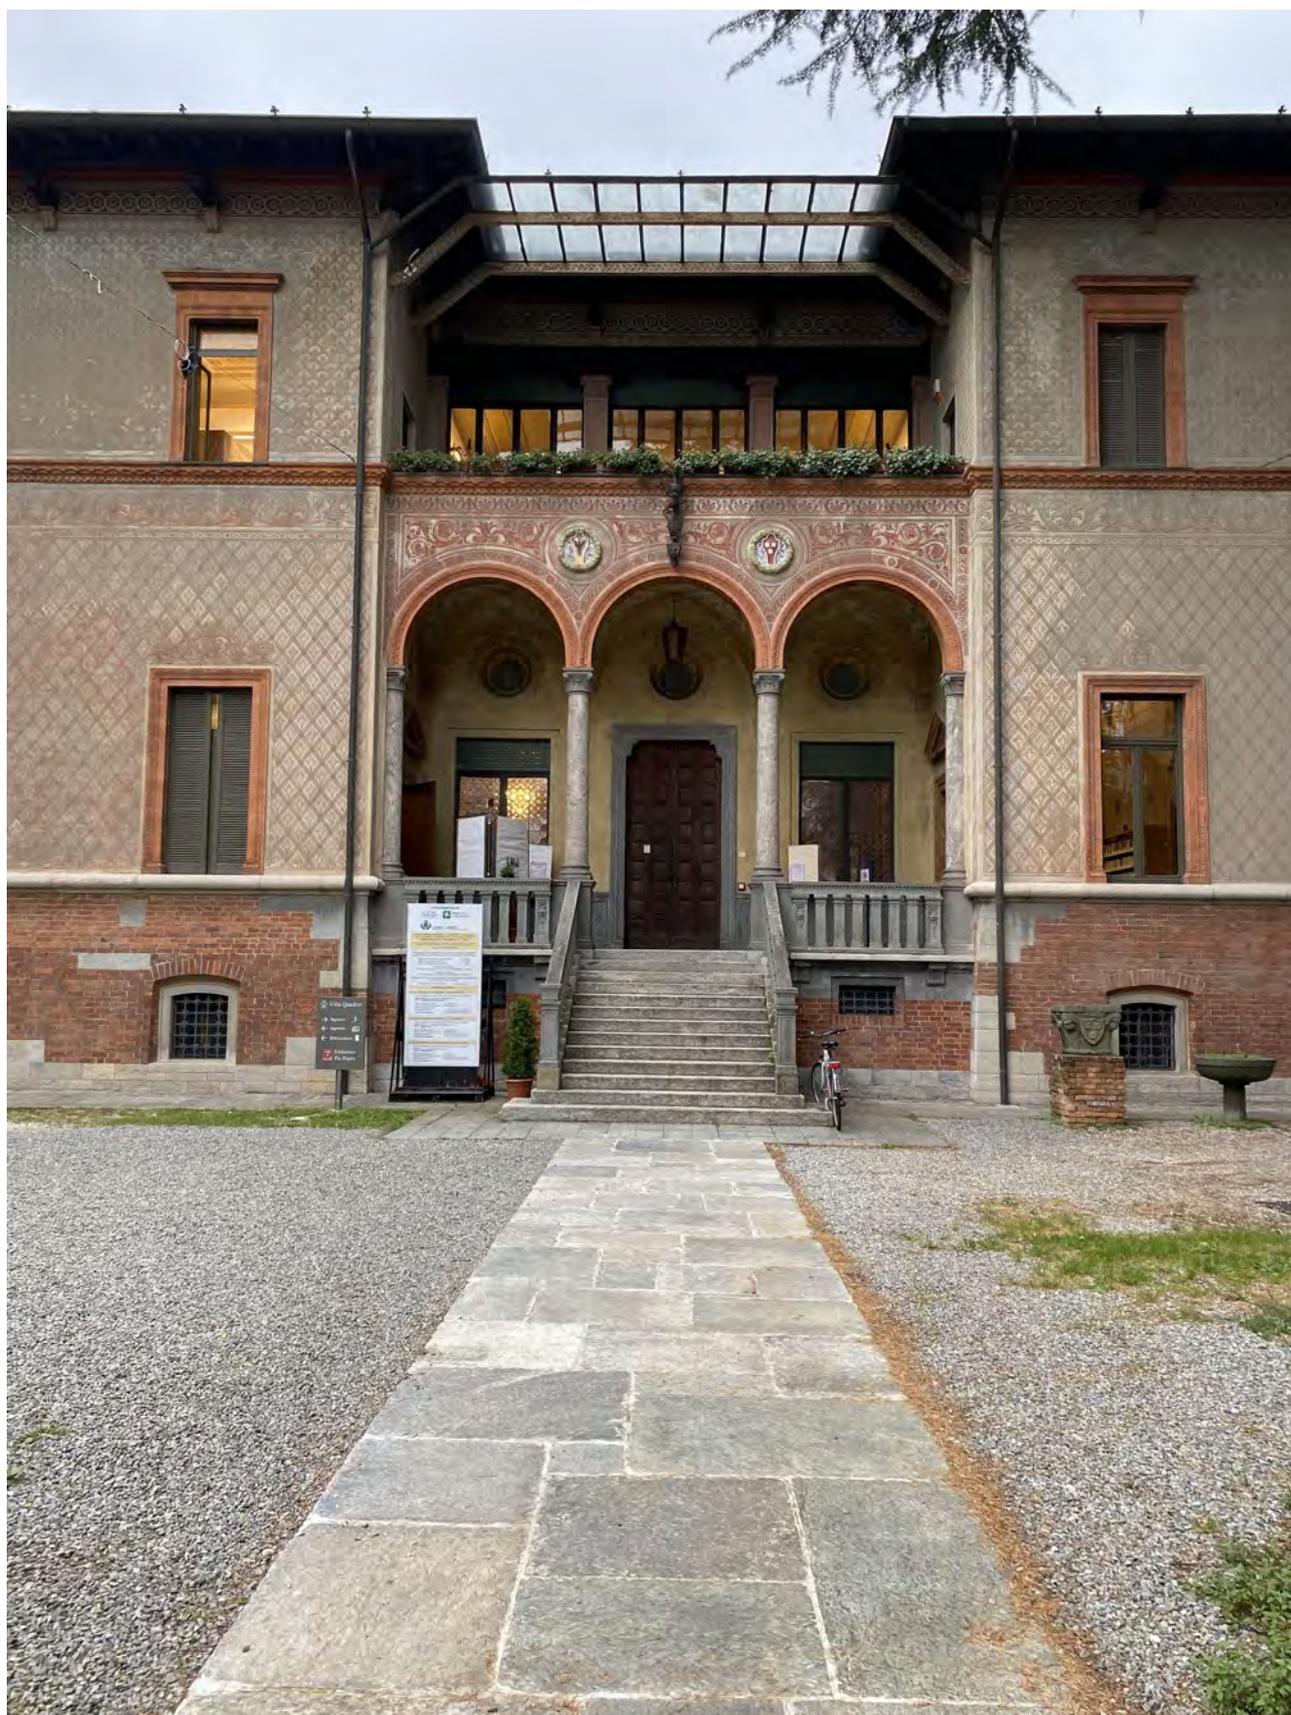
VISTA VIALE DI ACCESSO DOPO L'INTERVENTO

Le opere eseguite hanno permesso di risolvere il problema del drenaggio della pavimentazione in ghiaia facilitando l'accesso a Villa Quadrio anche in occasione di precipitazioni violente.

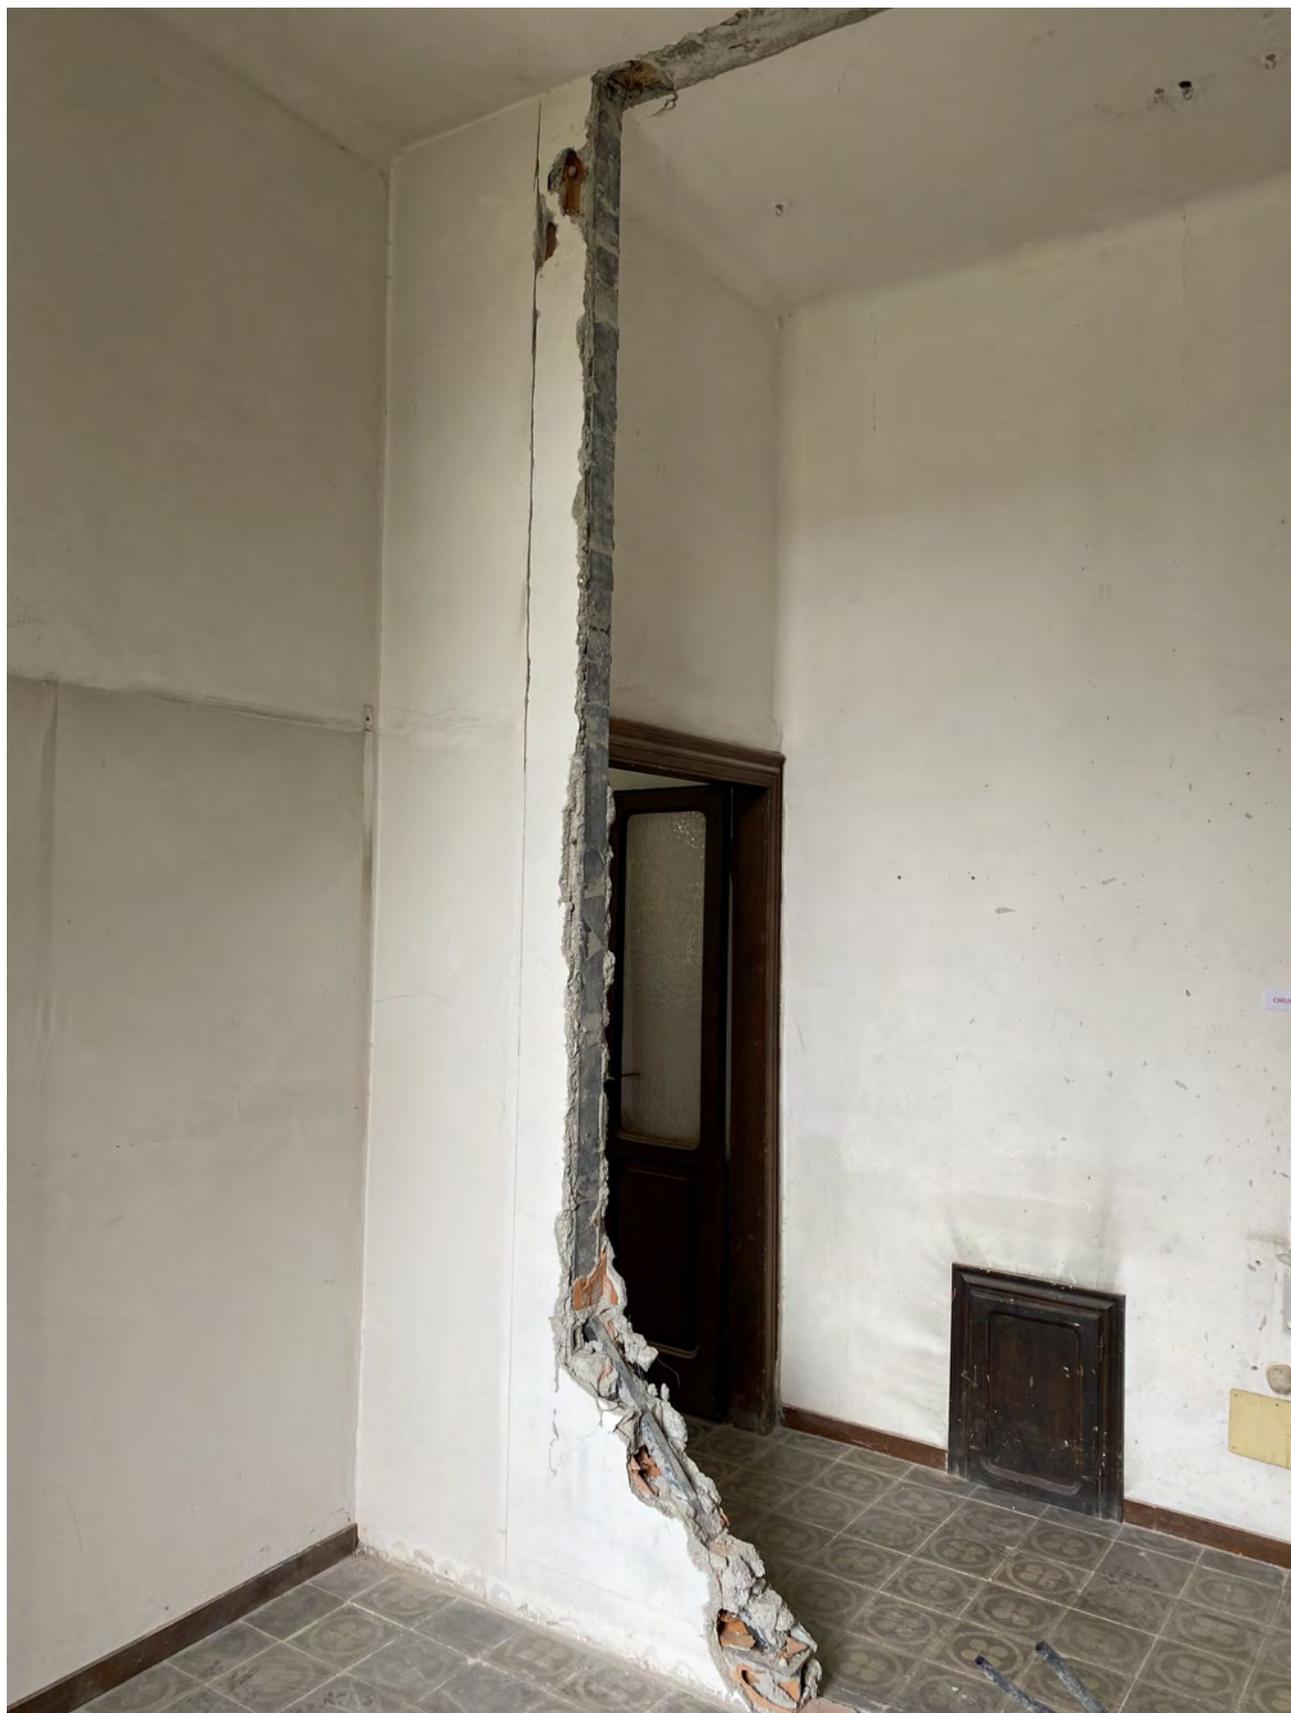
Durante le lavorazioni di rimozione del tavolato sono emersi un pilastro in acciaio e una saetta di controventatura che lo stabilizzava a pavimento. Questo ha portato ad una lieve modifica al progetto iniziale in quanto il muro è stato ridotto sino alla predetta struttura che ha sua volta è stata rivestita.

VISTA DEL PILASTRO E DELLA SETTA EMERSI DURANTE LA RIMOZIONE DELLA MURATURA

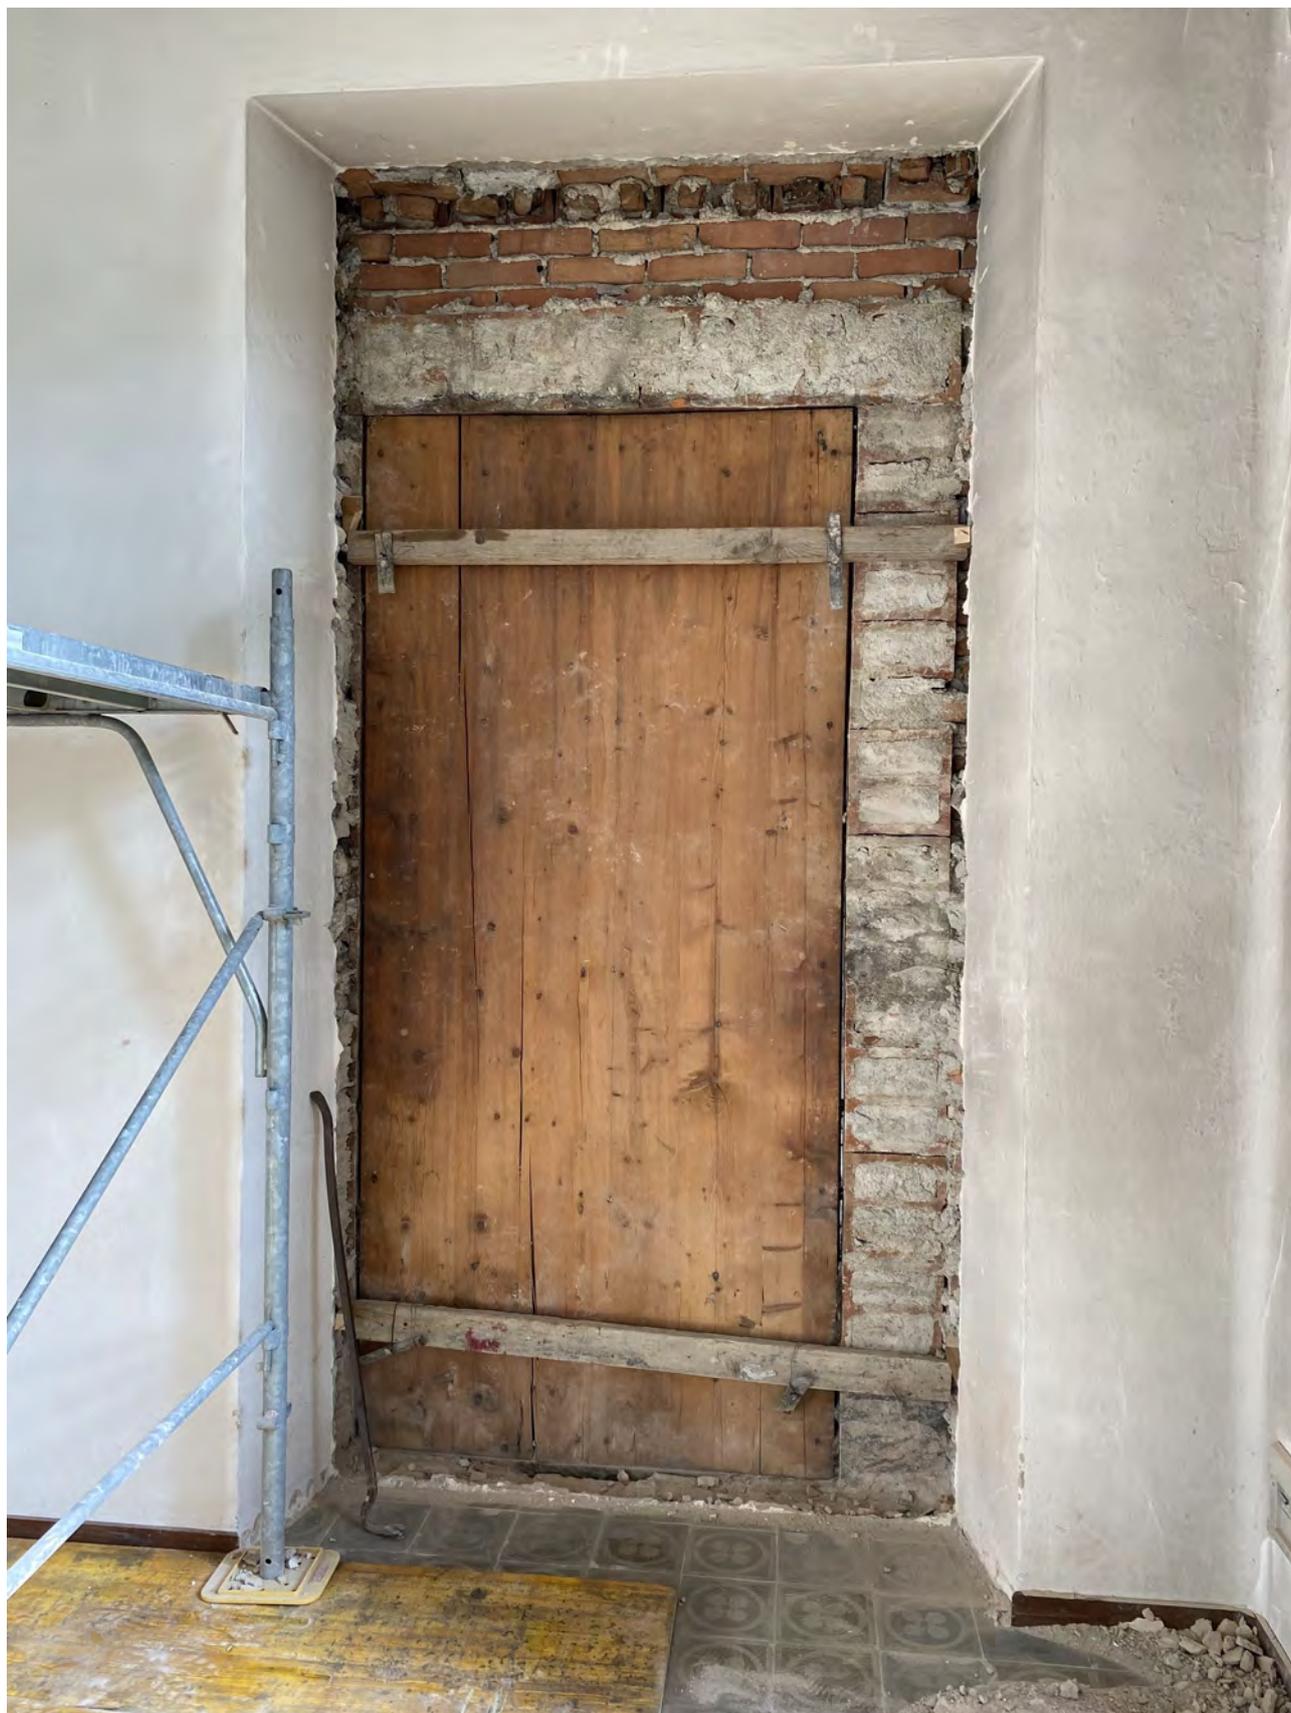
VISTA POSTUMA ALLA RIMOZIONE DEL TAMPONAMENTO

In primo luogo è stato rimosso l'apparato murario di tamponamento, costituito da mattoni pieni che sono stati rimossi a mano per evitare vibrazioni che avrebbero potuto danneggiare l'apparato decorativo esterno. Rimosso questa quinta si è smontato il pannello in legno per la successiva lavorazione in laboratorio e contemporaneamente si è provveduto a ripristinare le spallette del vano. In fase di rimozione è emersa la consistenza della spalla sinistra del vano composta essenzialmente da pietre. Questo ha costretto ad una variazione delle lavorazioni previste in quanto il sistema di fissaggio della porta rimaneggiata è stato eseguito direttamente in loco e non si è potuto posizionare le staffe in laboratorio come precedentemente pensato.
