OPERE PUNTUALI PRESSO LA BIBLIOTECA "PIO RAJNA" DI VILLA
QUADRIO A SONDRIO PER LA VALORIZZAZIONE E L'INNOVAZIONE DEL
PATRIMONIO CULTURALE

RELAZIONE DI FINE LAVORI

RELAZIONE DI FINE LAVORI
DIRETTORI LAVORI OPERE ARCHITETTONICHE
DOCUMENTAZIONE FOTOGRAFICA

DATA: FEBBRAIO 2024

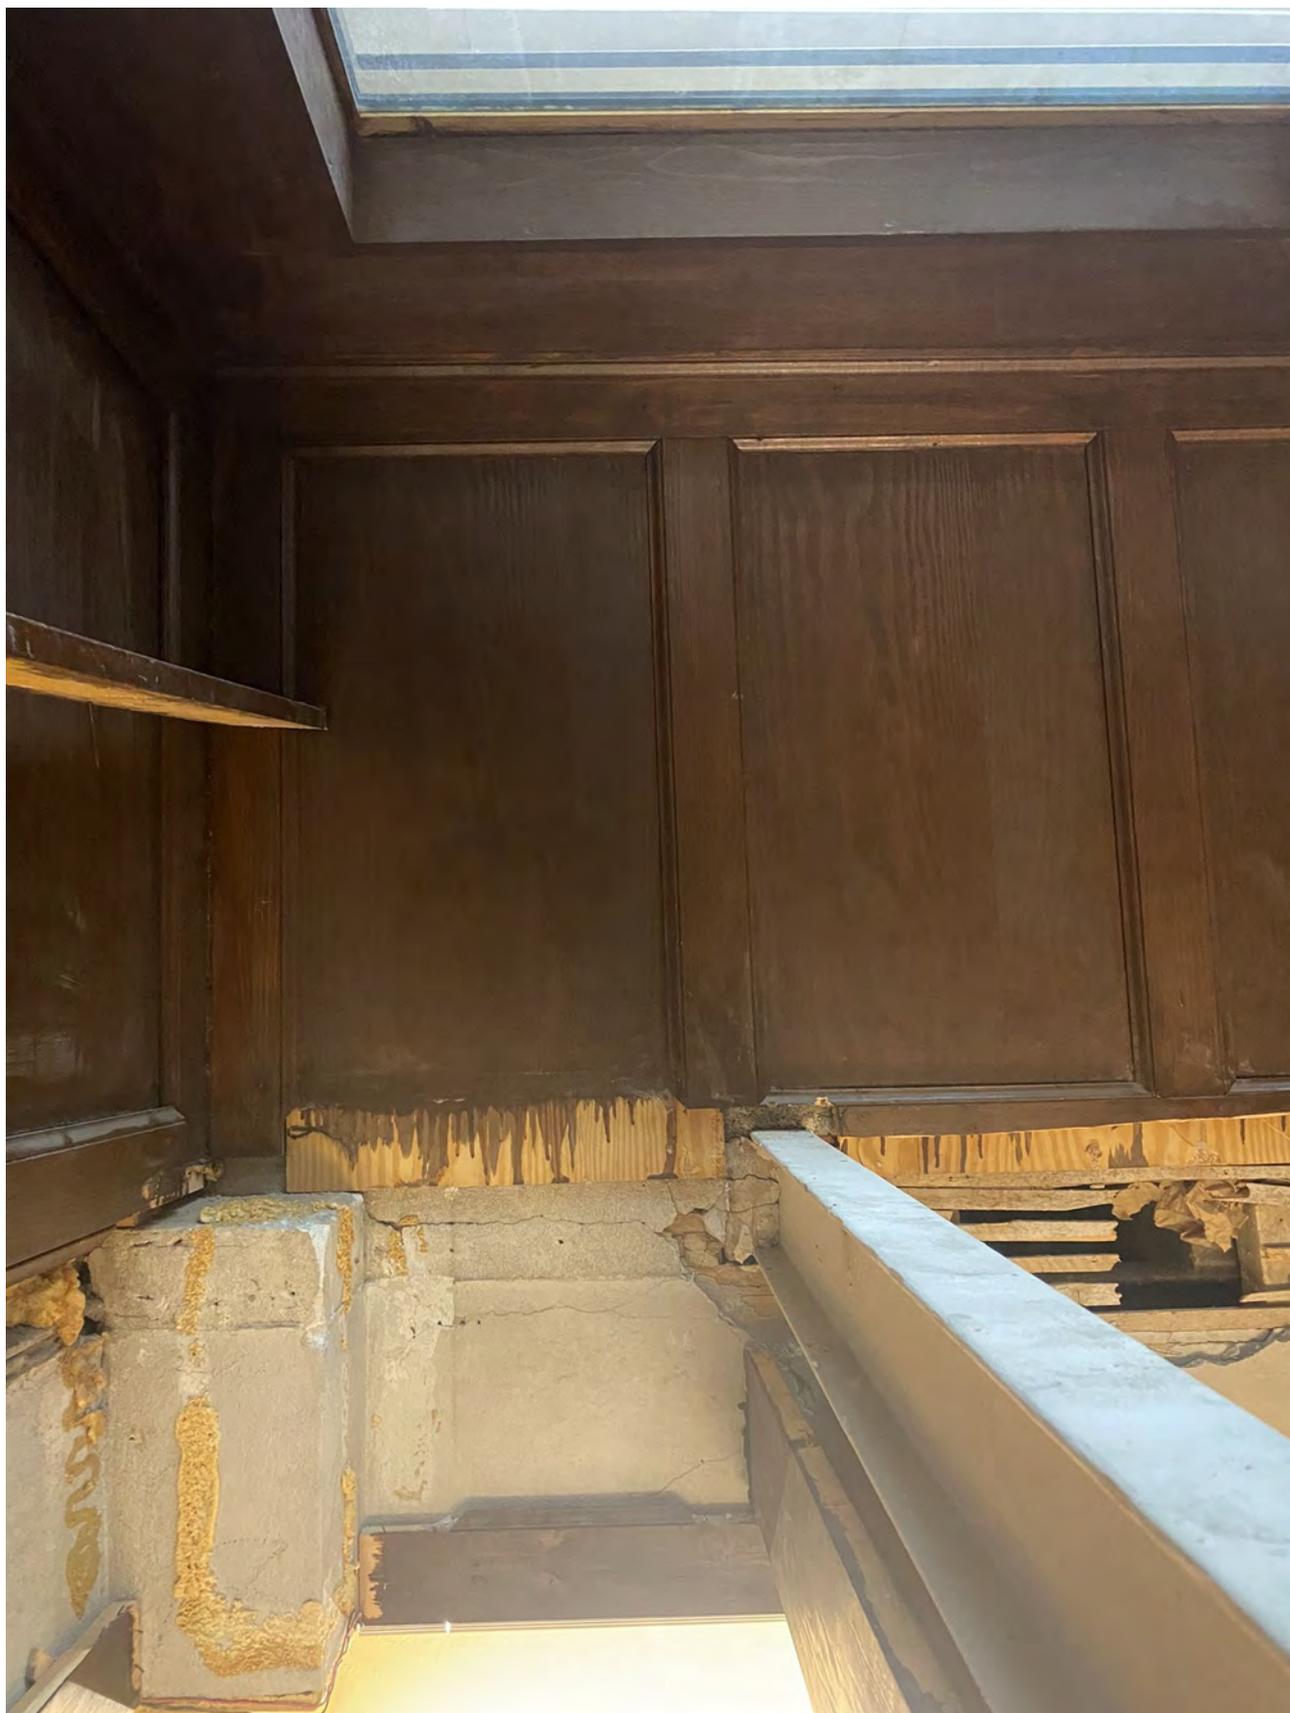
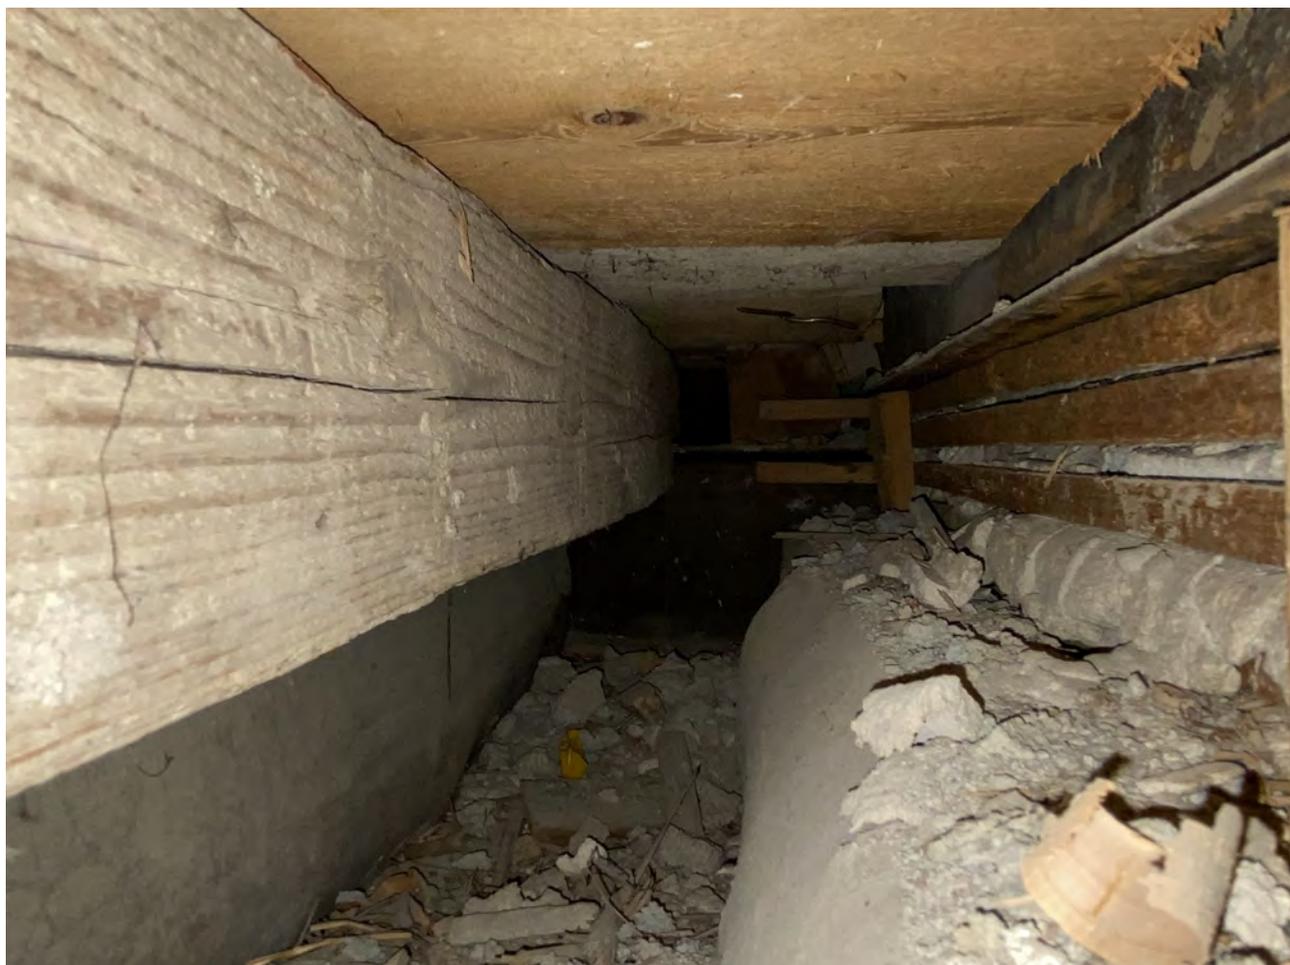
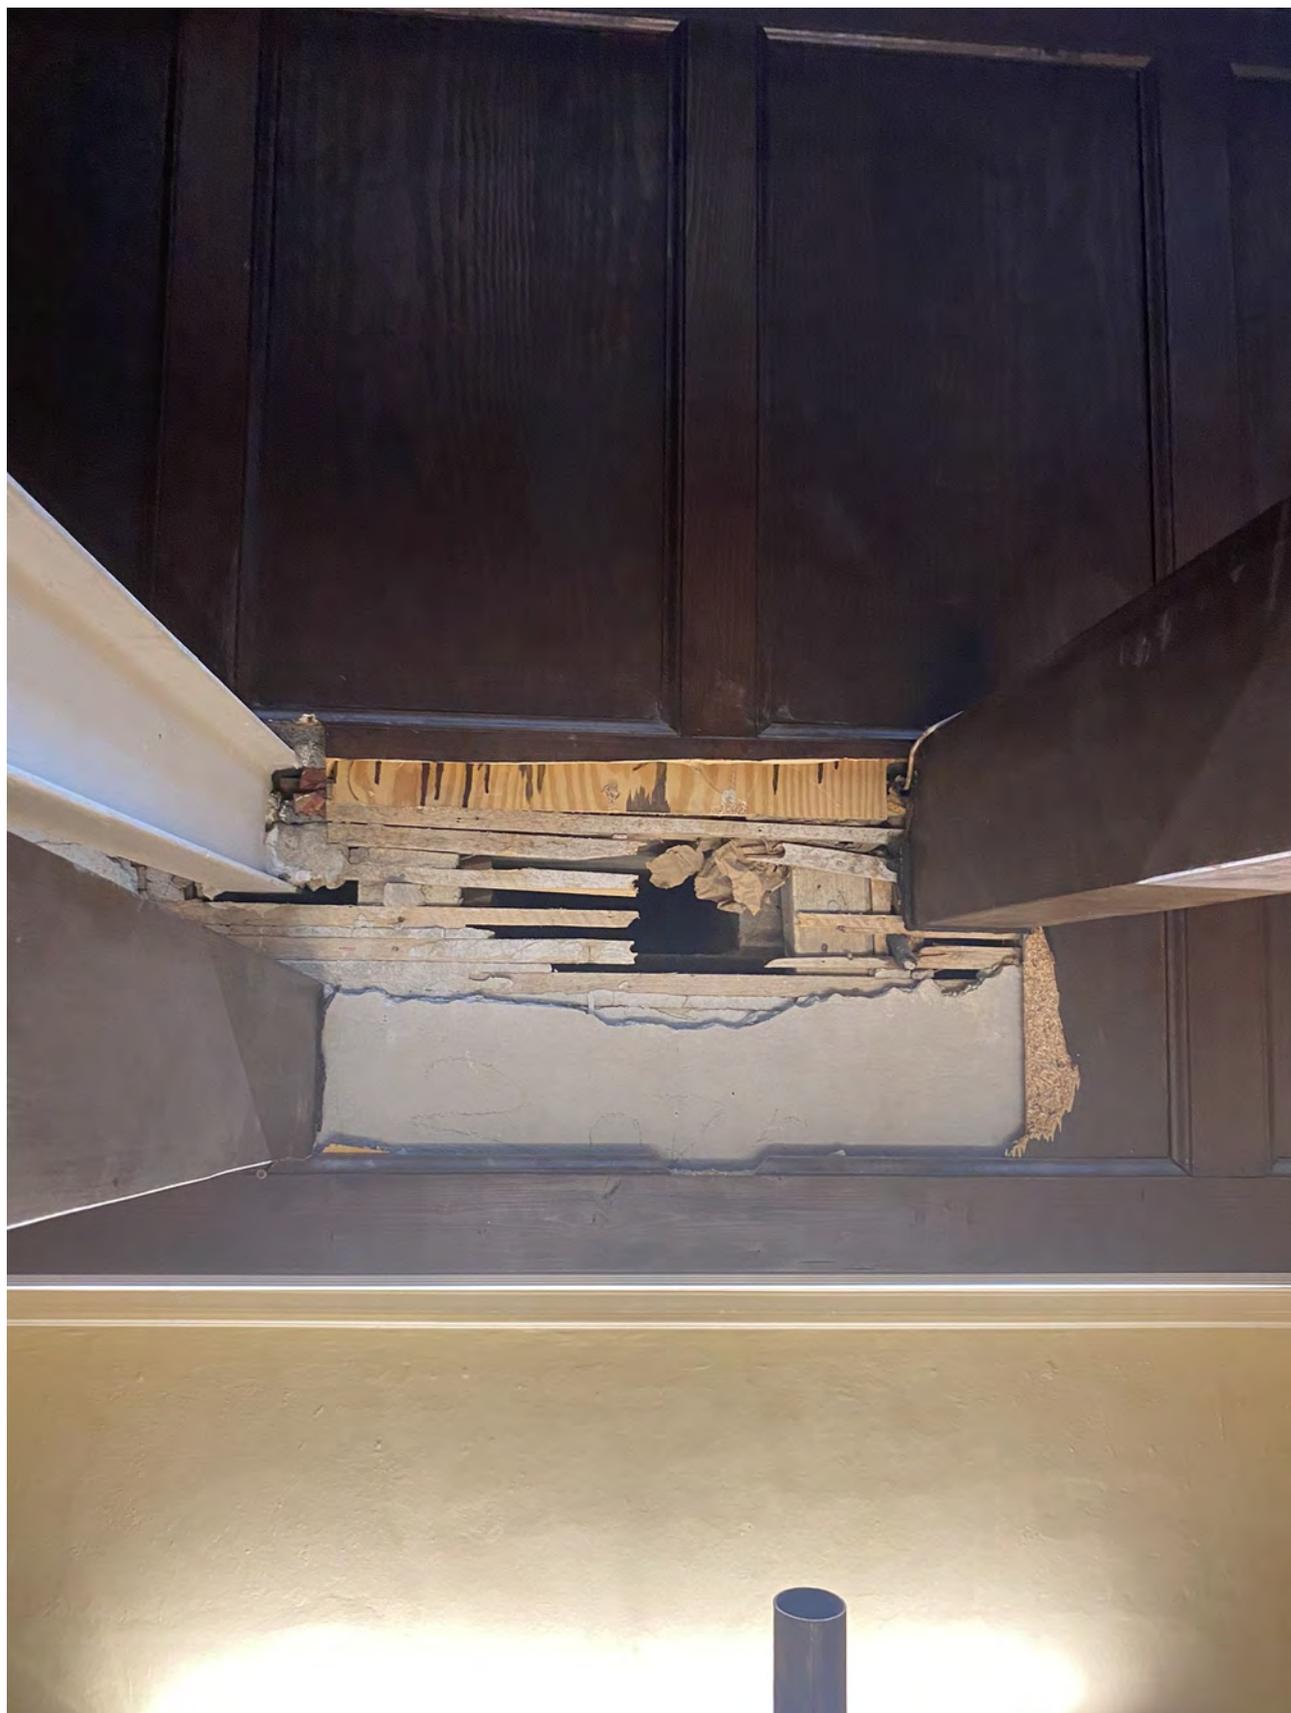
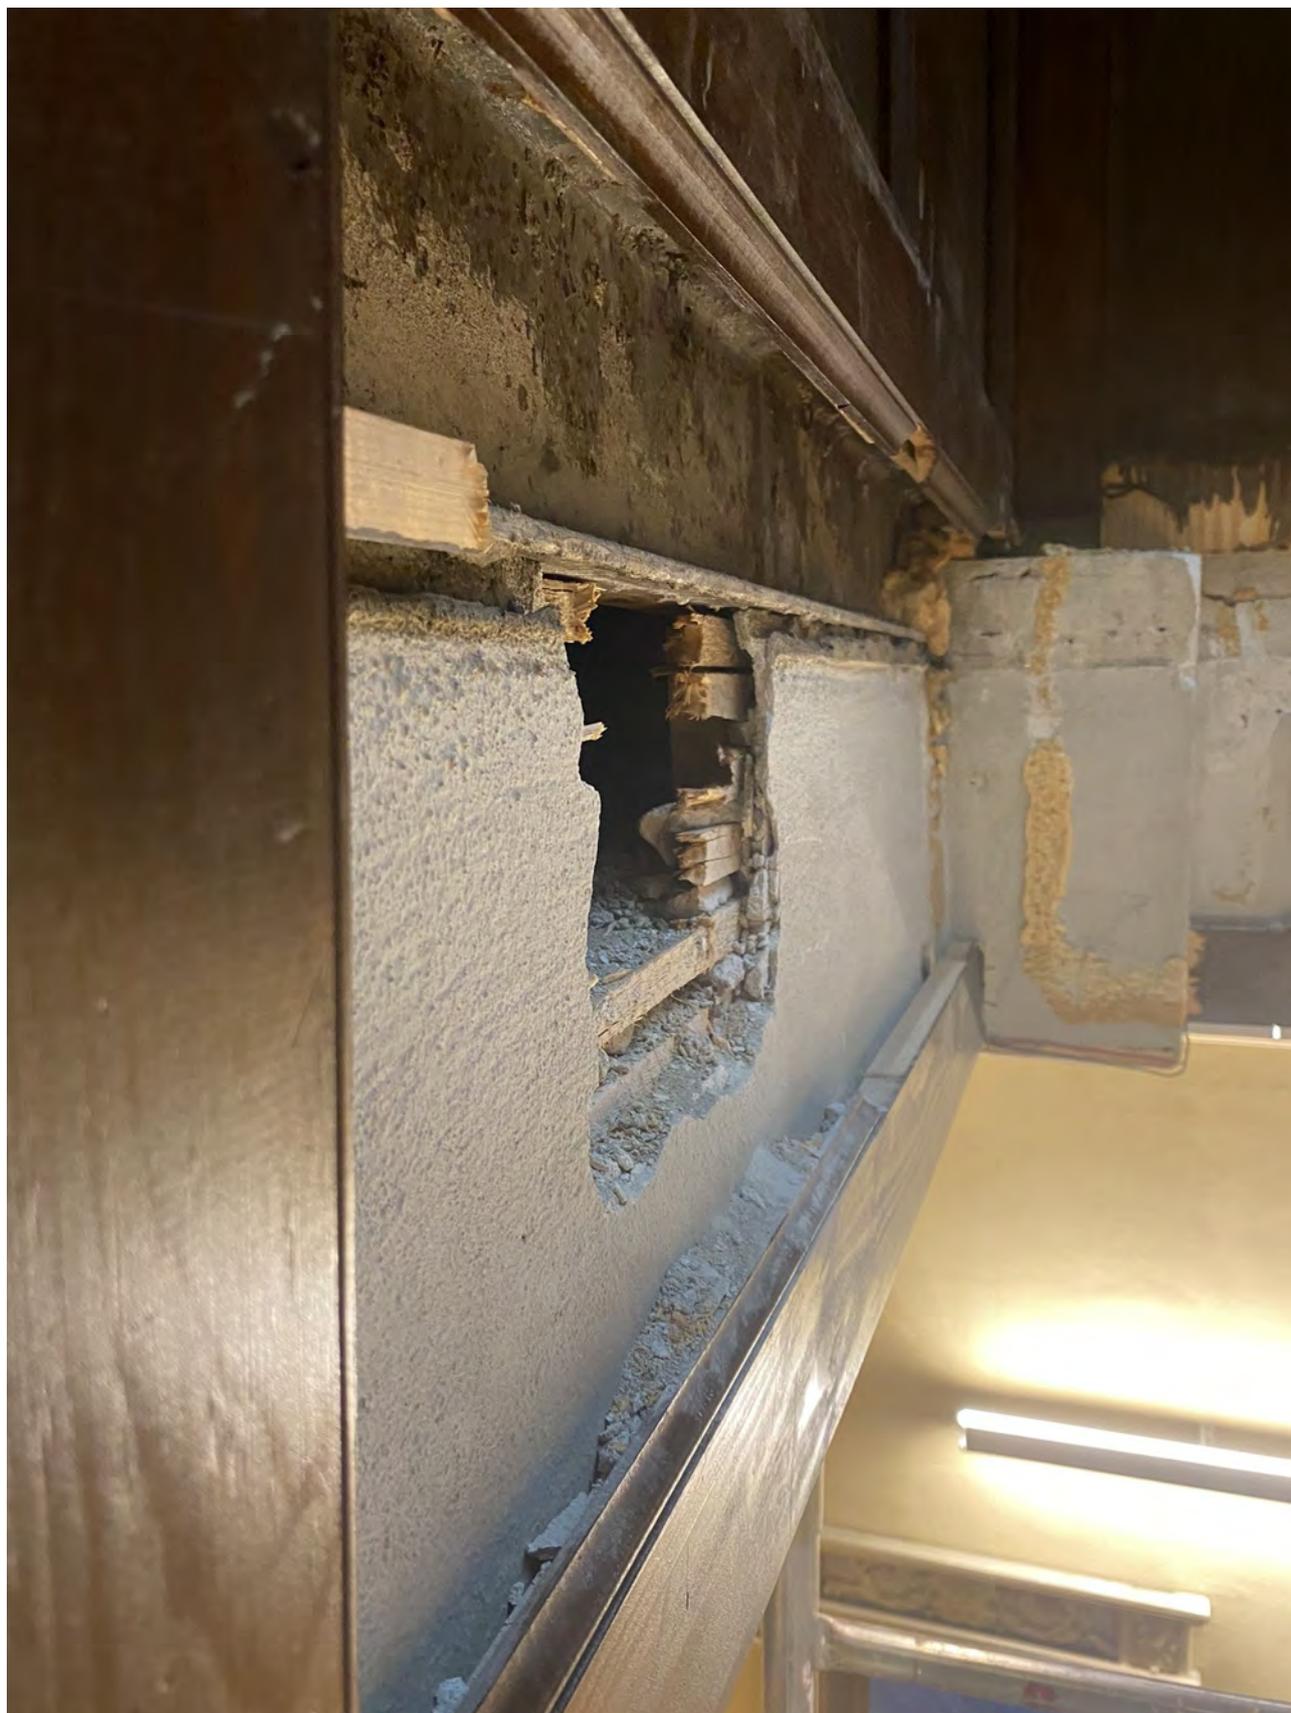
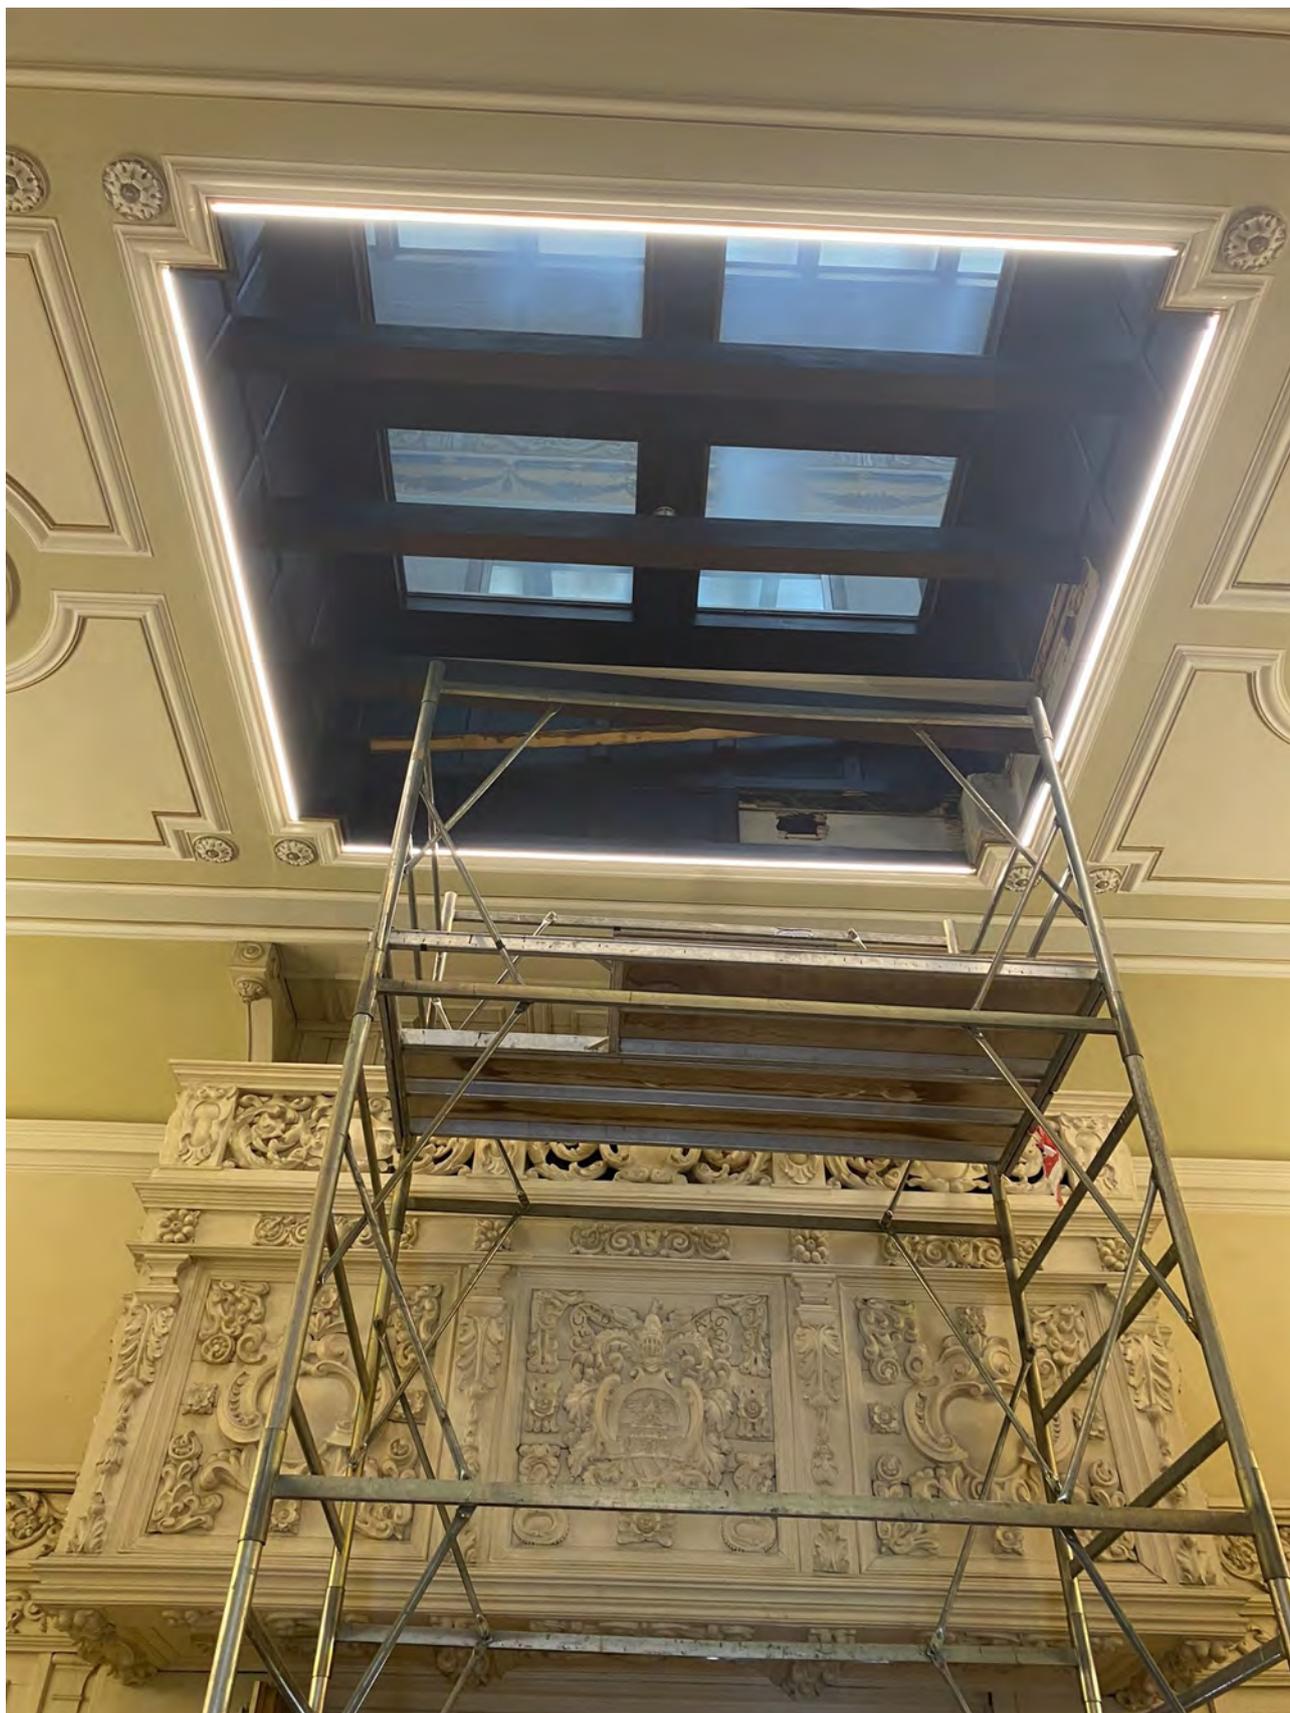
Prima di procedere con la progettazione esecutiva si è proceduto all'esecuzione di saggi nel numero di 2 necessari per comprendere la struttura sottostante. I saggi sono stati eseguiti nella parte di appoggio del manufatto da rimuovere. Questa analisi, i cui risultati sono stati inseriti nel progetto esecutivo (ambito 3- stato di fatto), sono serviti per definire gli appoggi della nuova struttura. In sostanza è stata confermata l'ipotesi iniziale, la sottostruttura esistente è costituita da un sistema di travetti in ferro rivestiti, e anche perimetralmente al vano sono stati trovati i medesimi elementi portanti. Questa conferma ha permesso di definire il sistema di realizzazione della pavimentazione in vetro con telaio perimetrale e lastre in vetro appoggiate sullo stesso. Le lastre in vetro per ragioni di resistenza alla flessione sono state divise nella parte centrale.

VISTA SAGGI PRELIMINARI ALLA PROGETTAZIONE ESECUTIVA

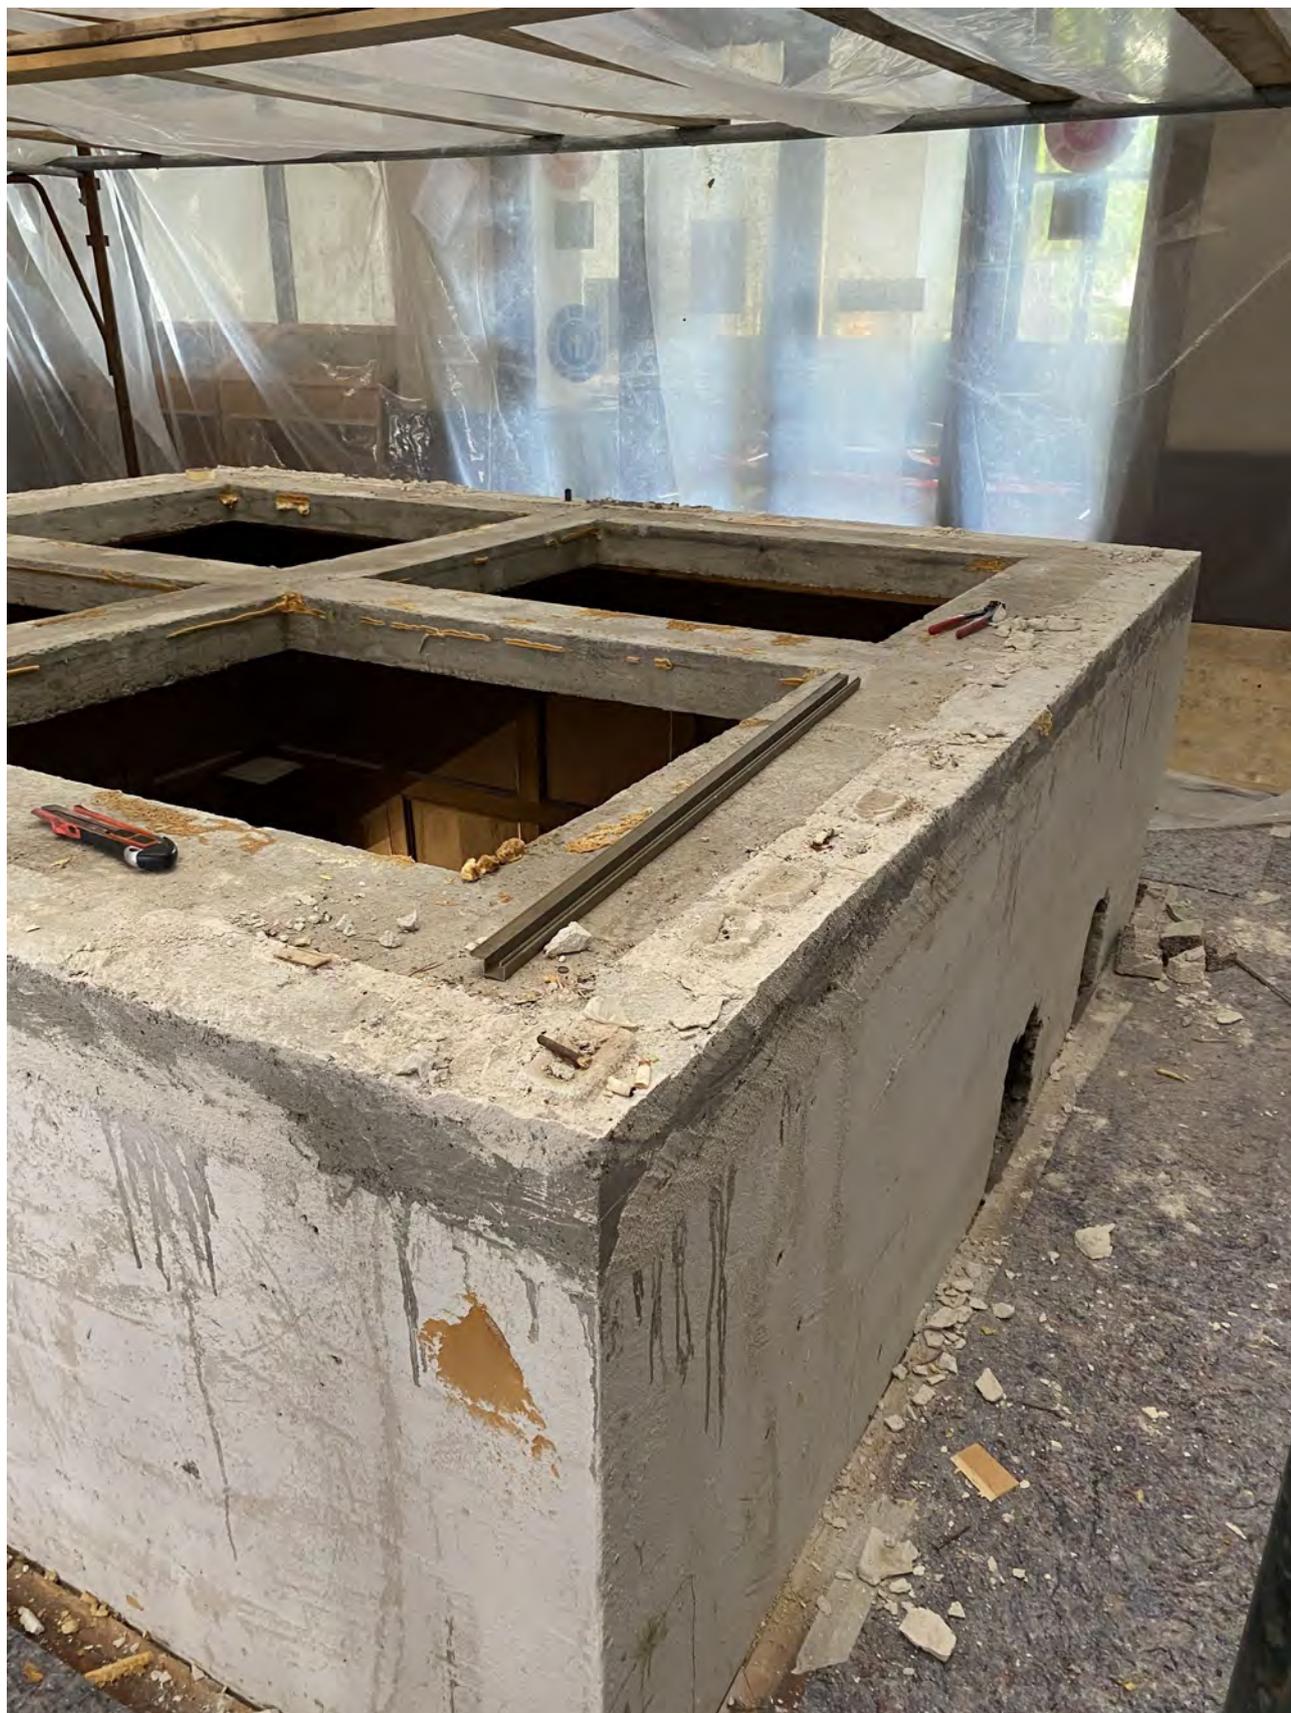
Pur conoscendo la situazione degli appoggi della struttura da rimuovere la lavorazione è comunque proseguita per step. Il primo passaggio è stato lo smontaggio del rivestimento ligneo, dietro il quale è stata rinvenuta la struttura portante costituita da blocchi in cls e una correa in c.a. perimetrale con croce centrale a sostegno dei vetri del lucernario. A differenza di quanto ipotizzato in fase di rilievo e progettazione esecutiva nella quale si pensava alla presenza di una struttura metallica di sostegno, l'elemento in c.a ha richiesto una lavorazione di smontaggio molto più delicata. Si è proceduto tramite pinza idraulica alla frantumazione della stessa per evitare vibrazioni e polvere.

VISTA DOPO LA RIMOZIONE DEL RIVESTIMENTO LIGNEO

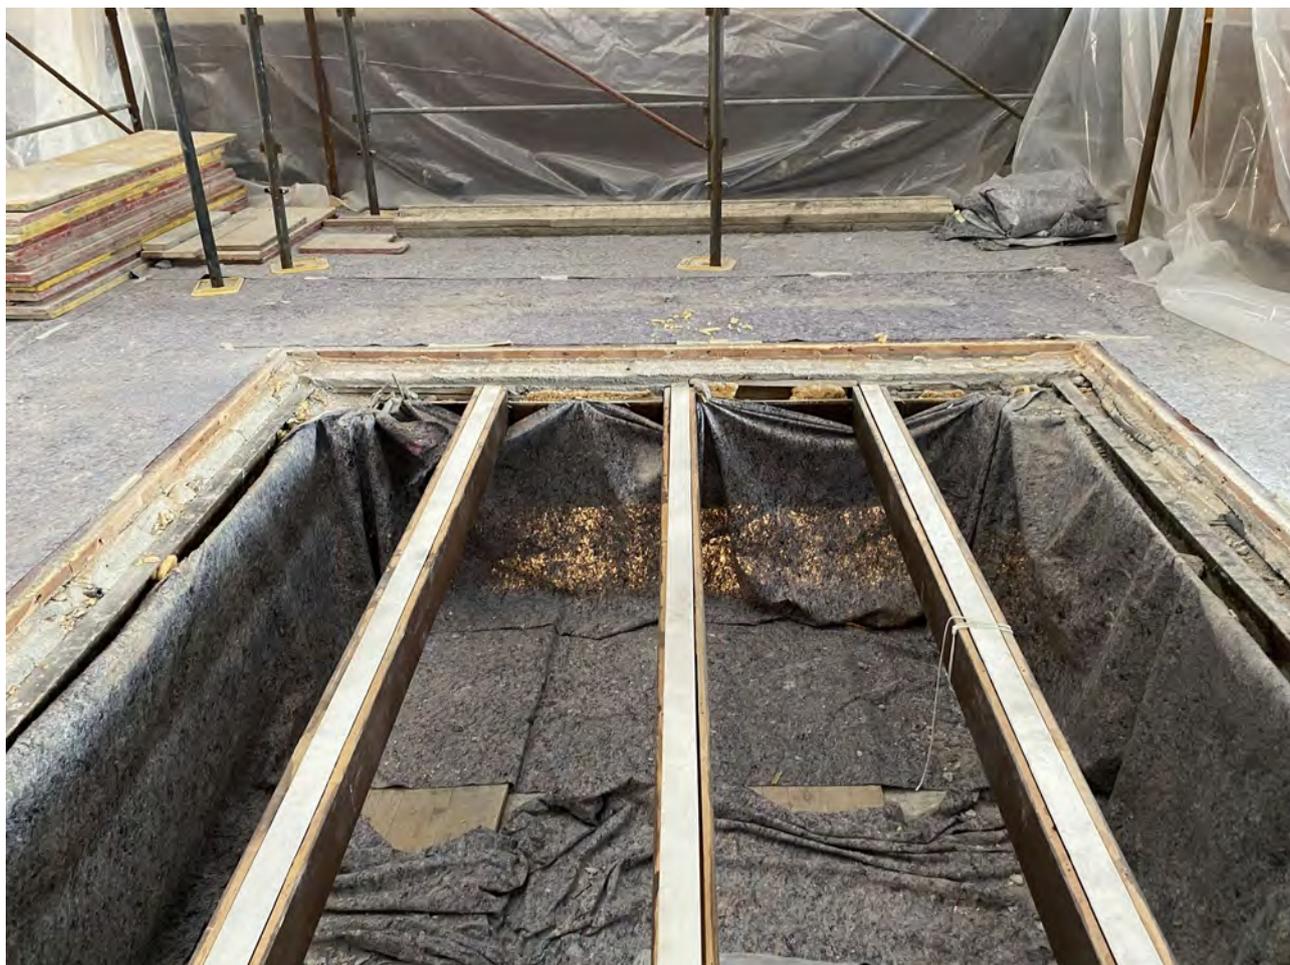
VISTA DOPO LA RIMOZIONE DEL MANUFATTO IN CLS E DEI MURI PERIMETRALI IN BLOCCHI DI CLS

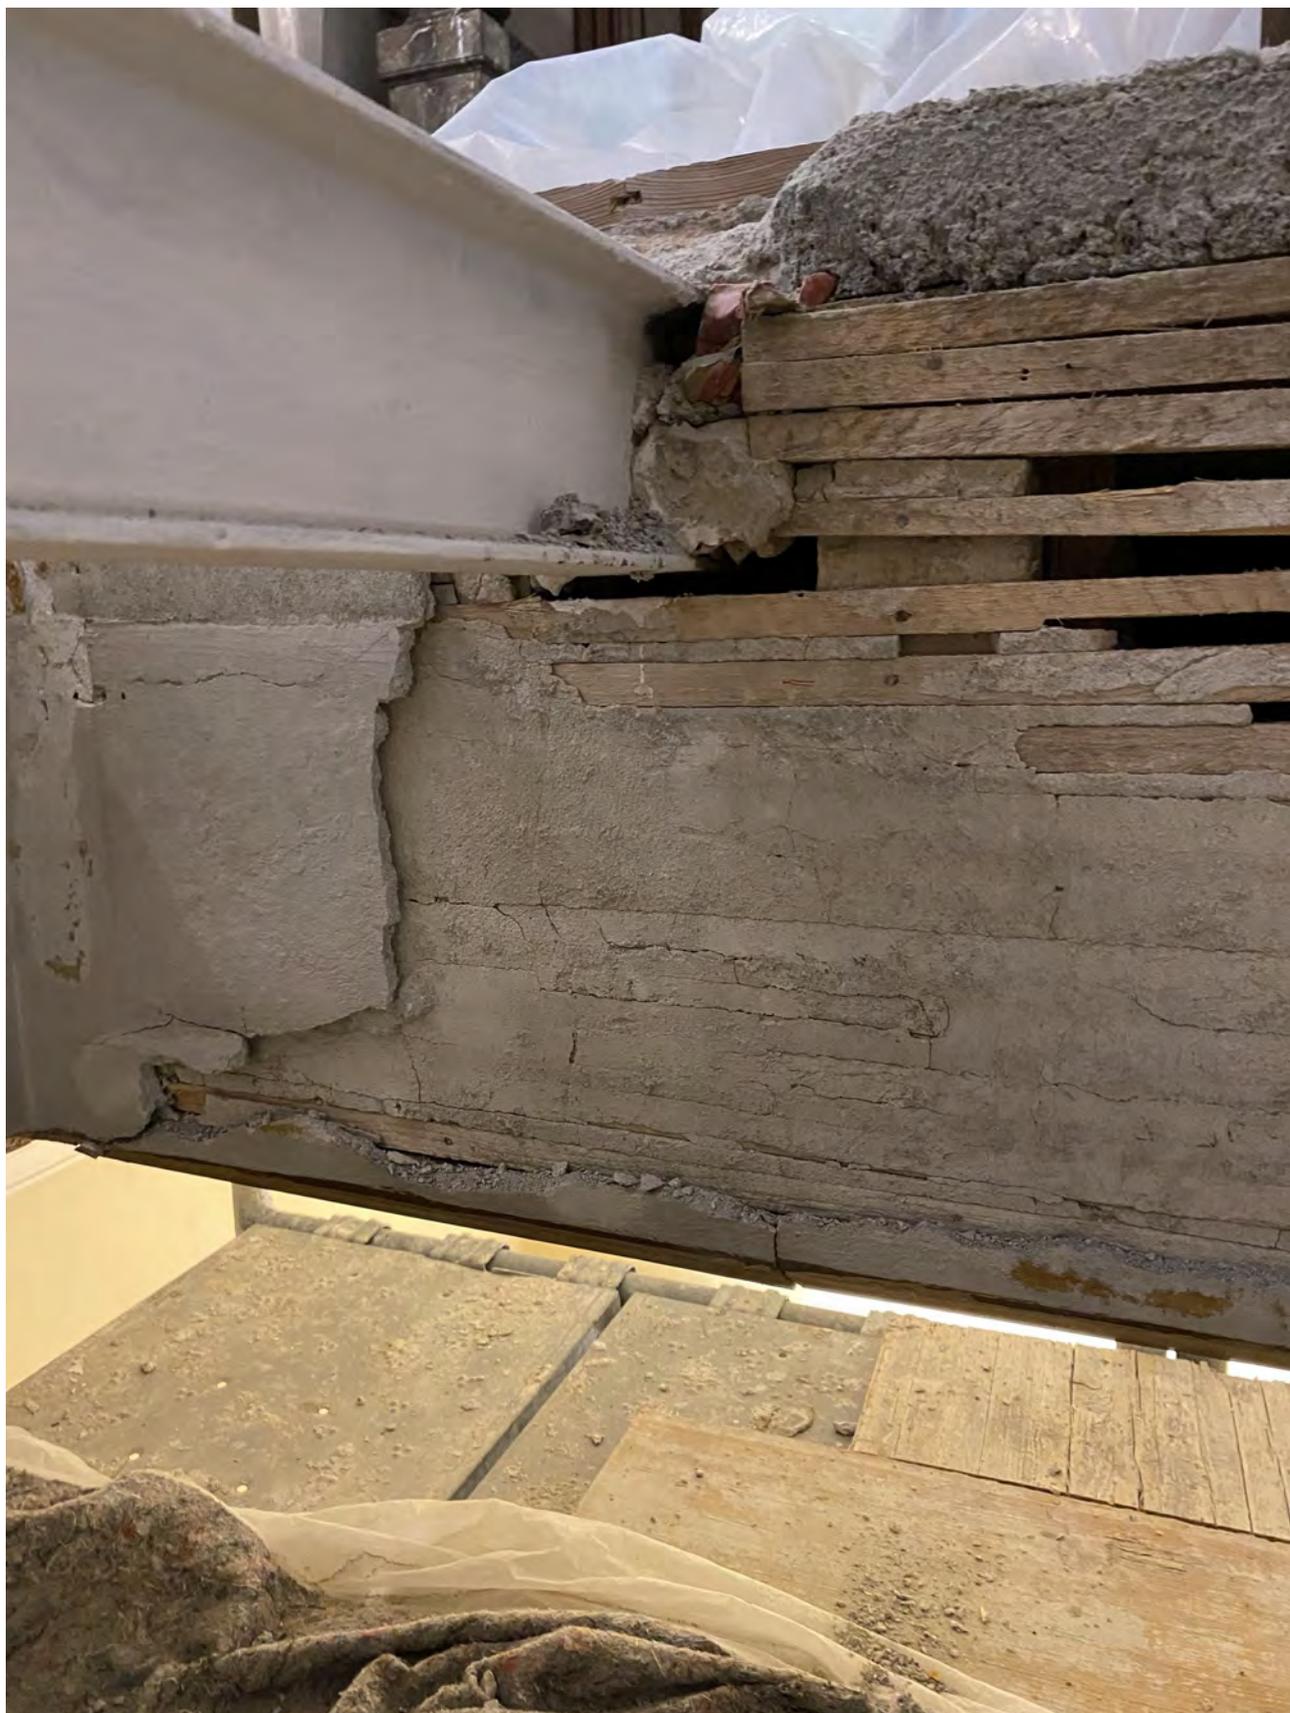
La rimozione dell'apparato ligneo interno al lucernario, ha inoltre mostrato una incoerenza della finitura ad intonaco con la presenza di grosse lacune e distaccamenti. Per questo motivo si è proceduto alla placcatura delle pareti interne al vano.

VISTA LACUNE DI INTONACO E SUOI DISTACCAMENTI CELATI DIETRO IL RIVESTIMENTO LIGNEO

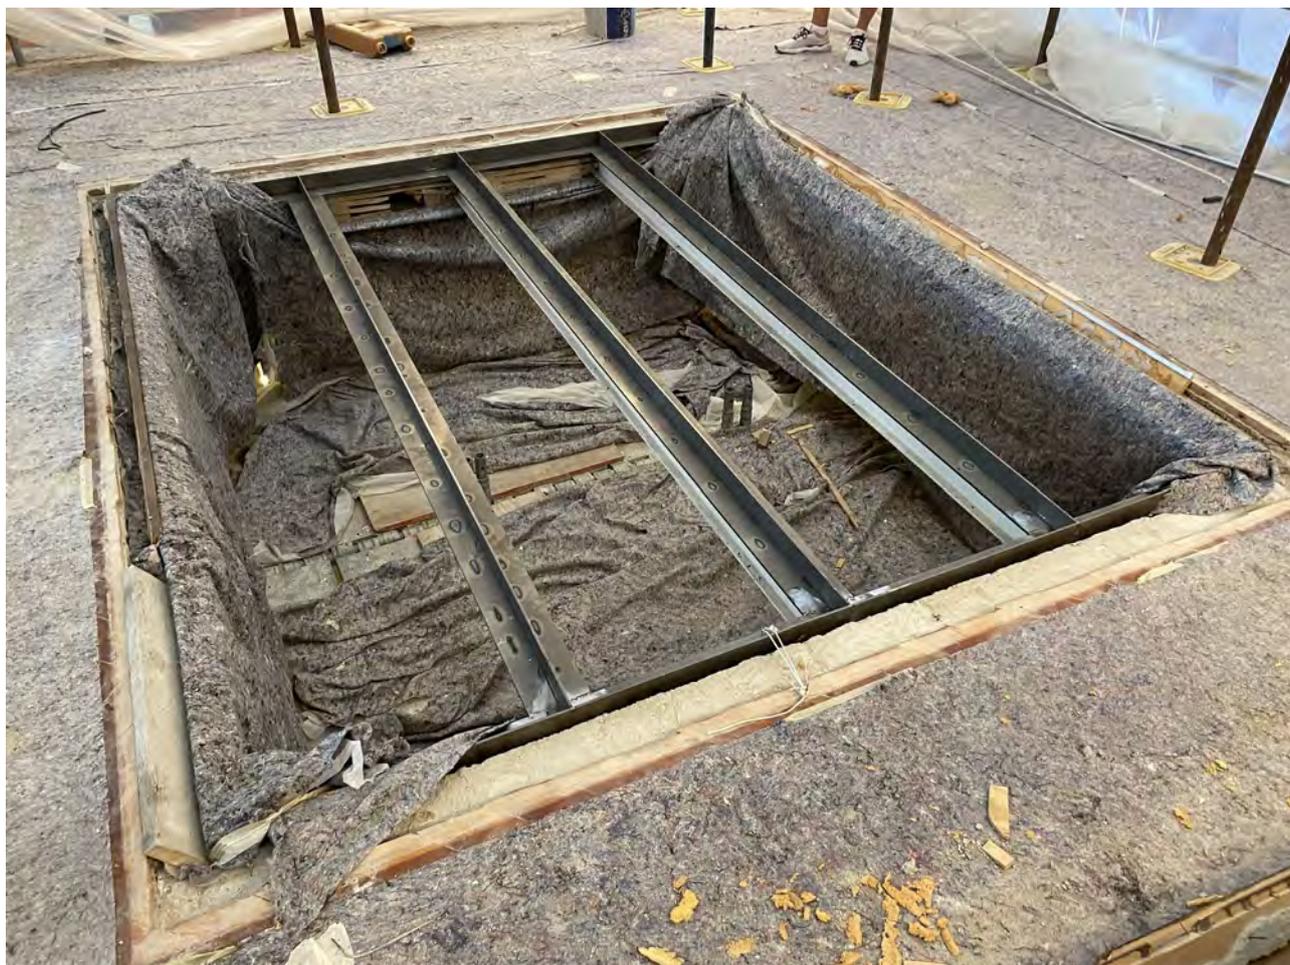
Una volta rimosso il manufatto si è proceduto ad una verifica dei vari spessori e della complanarità del pavimento. Ne è emerso che il pavimento esistente ha una lieve pendenza lungo la diagonale del lucernario (circa 1,5 cm) da compensare in fase di posa del telaio. Quella della posa del telaio è stato il secondo step della lavorazione necessario anche per eseguire le misure e ordinare il vetro calpestabile REI60. Lo stesso telaio è stato successivamente trattato con vernice ignifuga, prima della posa delle lastre di vetro costituite come da progetto esecutivo da una prima lastra di 52 mm REI e una seconda lastra di 10 mm antiscivolo posate su materassino in neoprene e sigillate con silicone ignifugo.

VISTA POSA TELAIO PAVIMENTAZIONE

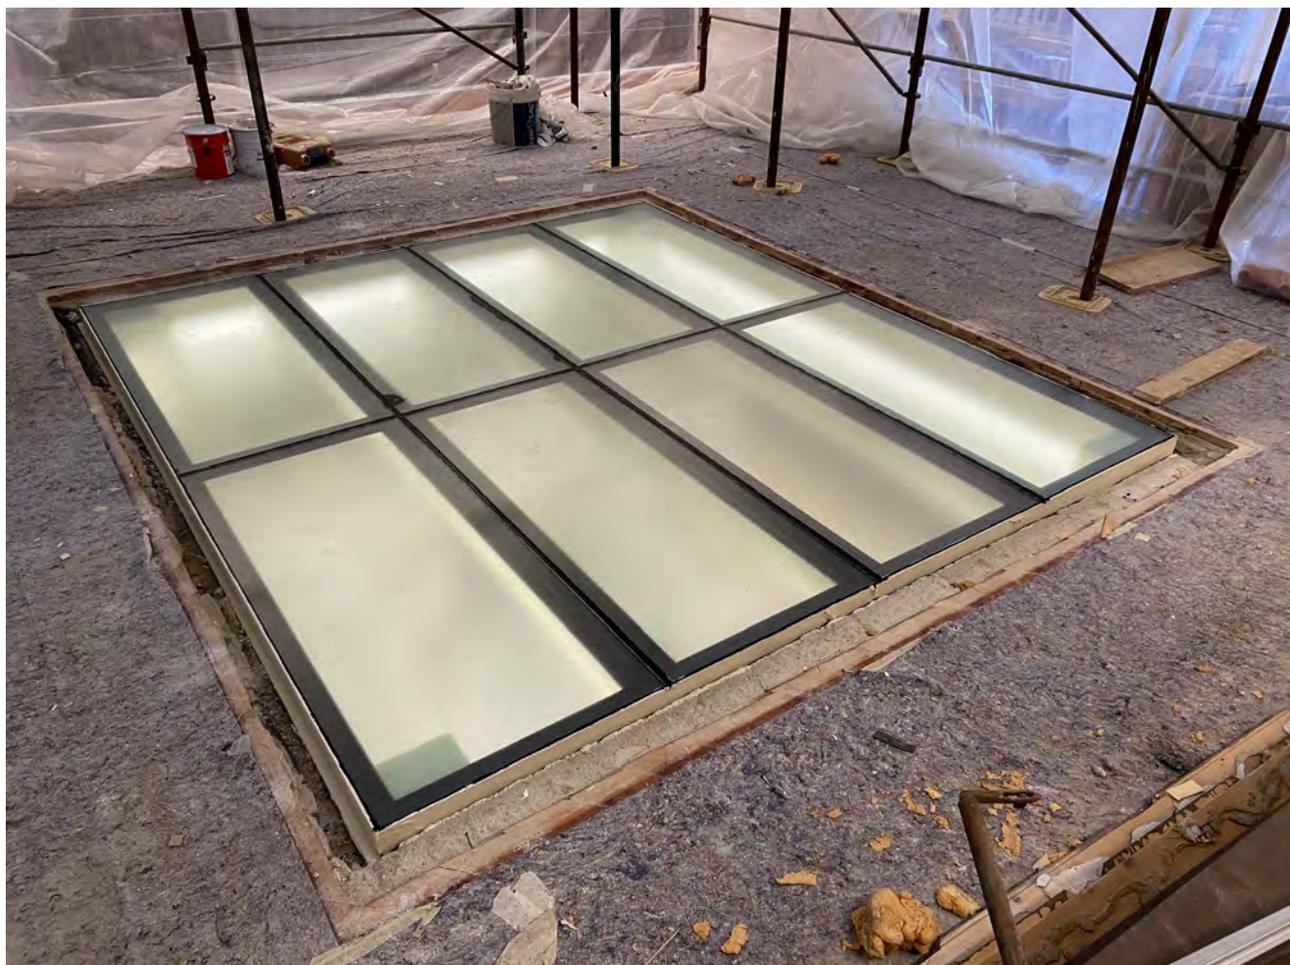
VISTA POSA PAVIMENTAZIONE IN VETRO CALPESTABILE REI 60

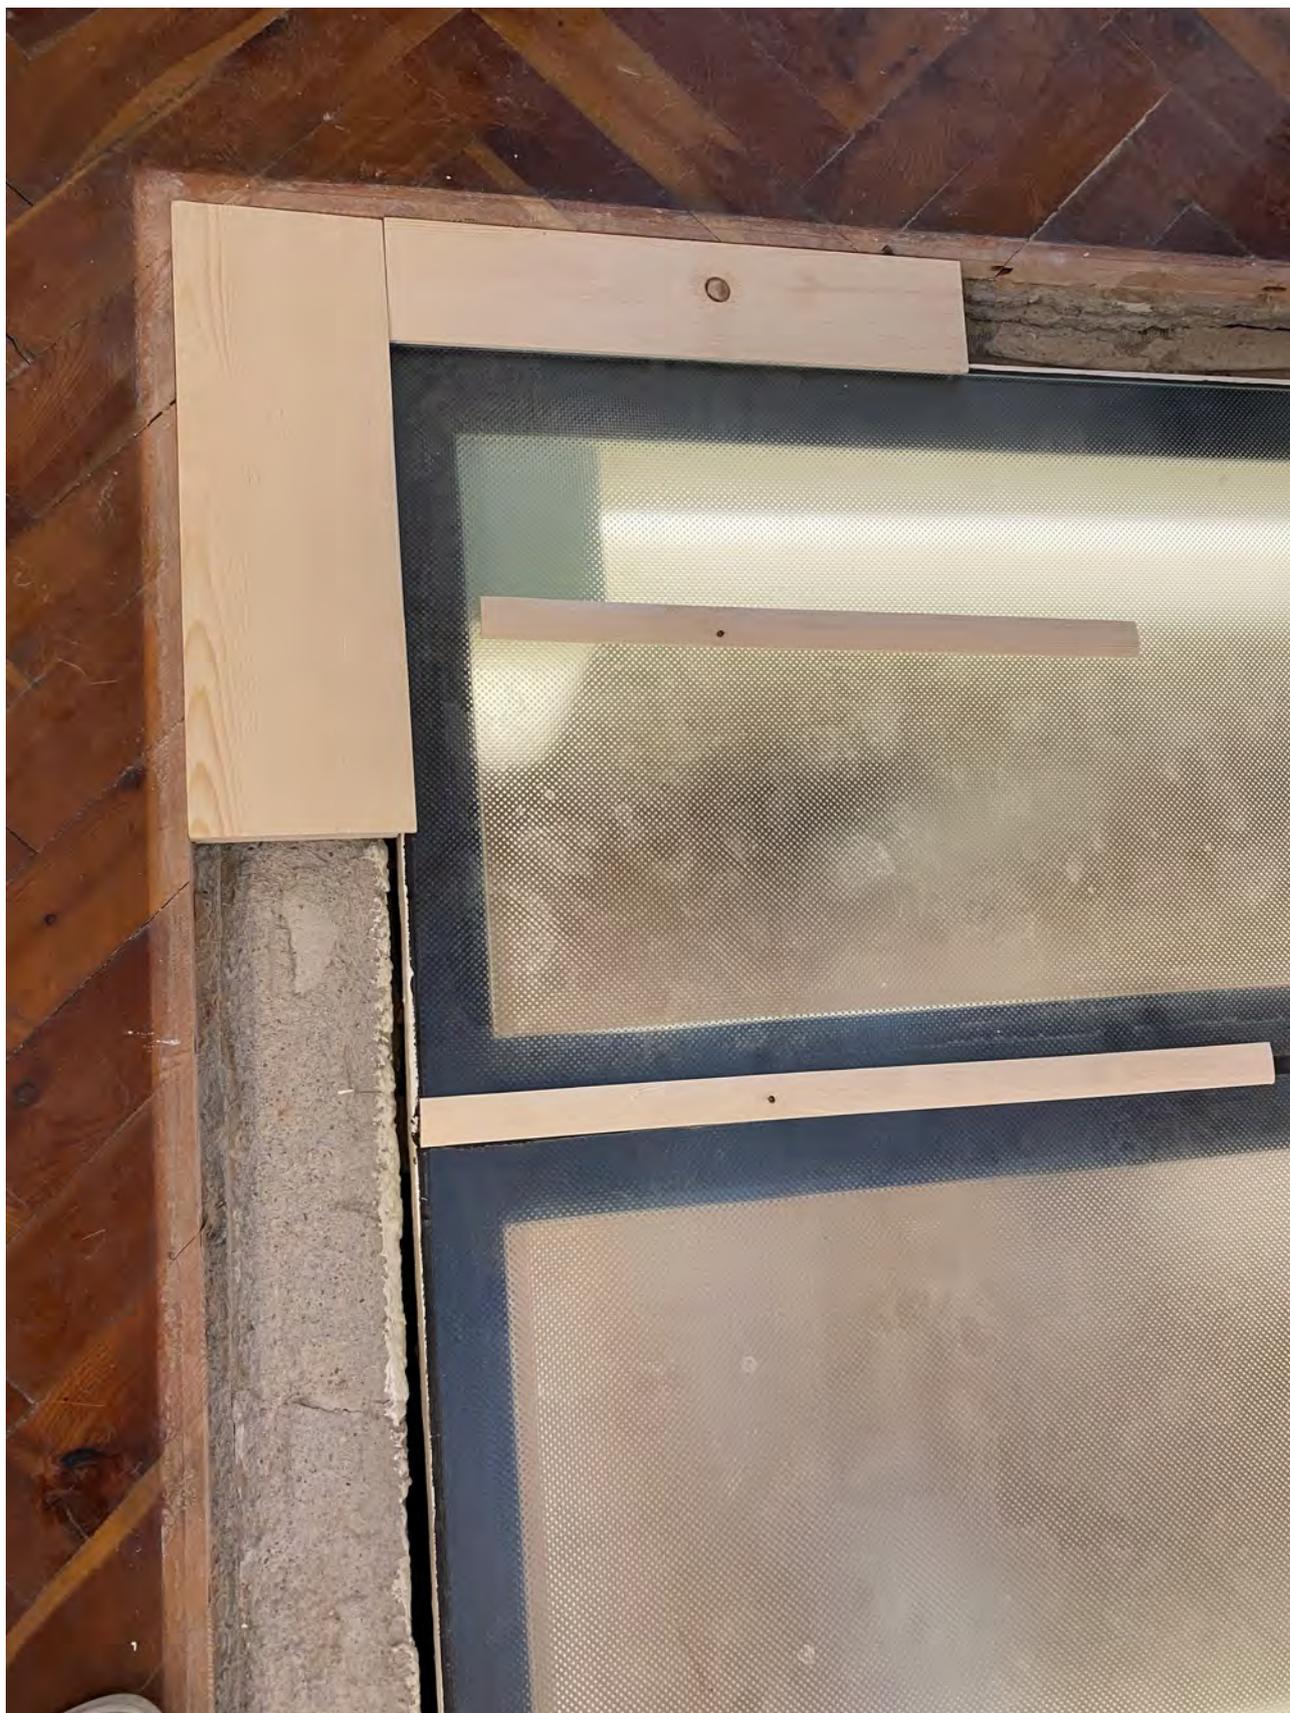
VISTA PROVA ELEMENTI DI RIPRISTINO LACUNE DEL PAVIMENTO E COPERTURA SILICONE IGNIFUGO E SERIGRAFIA

A completamento delle opere si è proceduto al ripristino delle lacune della pavimentazione in legno tramite la posa di una cornice in legno massello di larice (come la pavimentazione esistente) e una cornice interna a copertura dei giunti tra le lastre.
