OPERE PUNTUALI PRESSO LA BIBLIOTECA "PIO RAJNA" DI VILLA
QUADRIO A SONDRIO PER LA VALORIZZAZIONE E L'INNOVAZIONE DEL
PATRIMONIO CULTURALE

RELAZIONE DI FINE LAVORI

RELAZIONE DI FINE LAVORI
DIRETTORI LAVORI OPERE ARCHITETTONICHE
DOCUMENTAZIONE FOTOGRAFICA

DATA: FEBBRAIO 2024

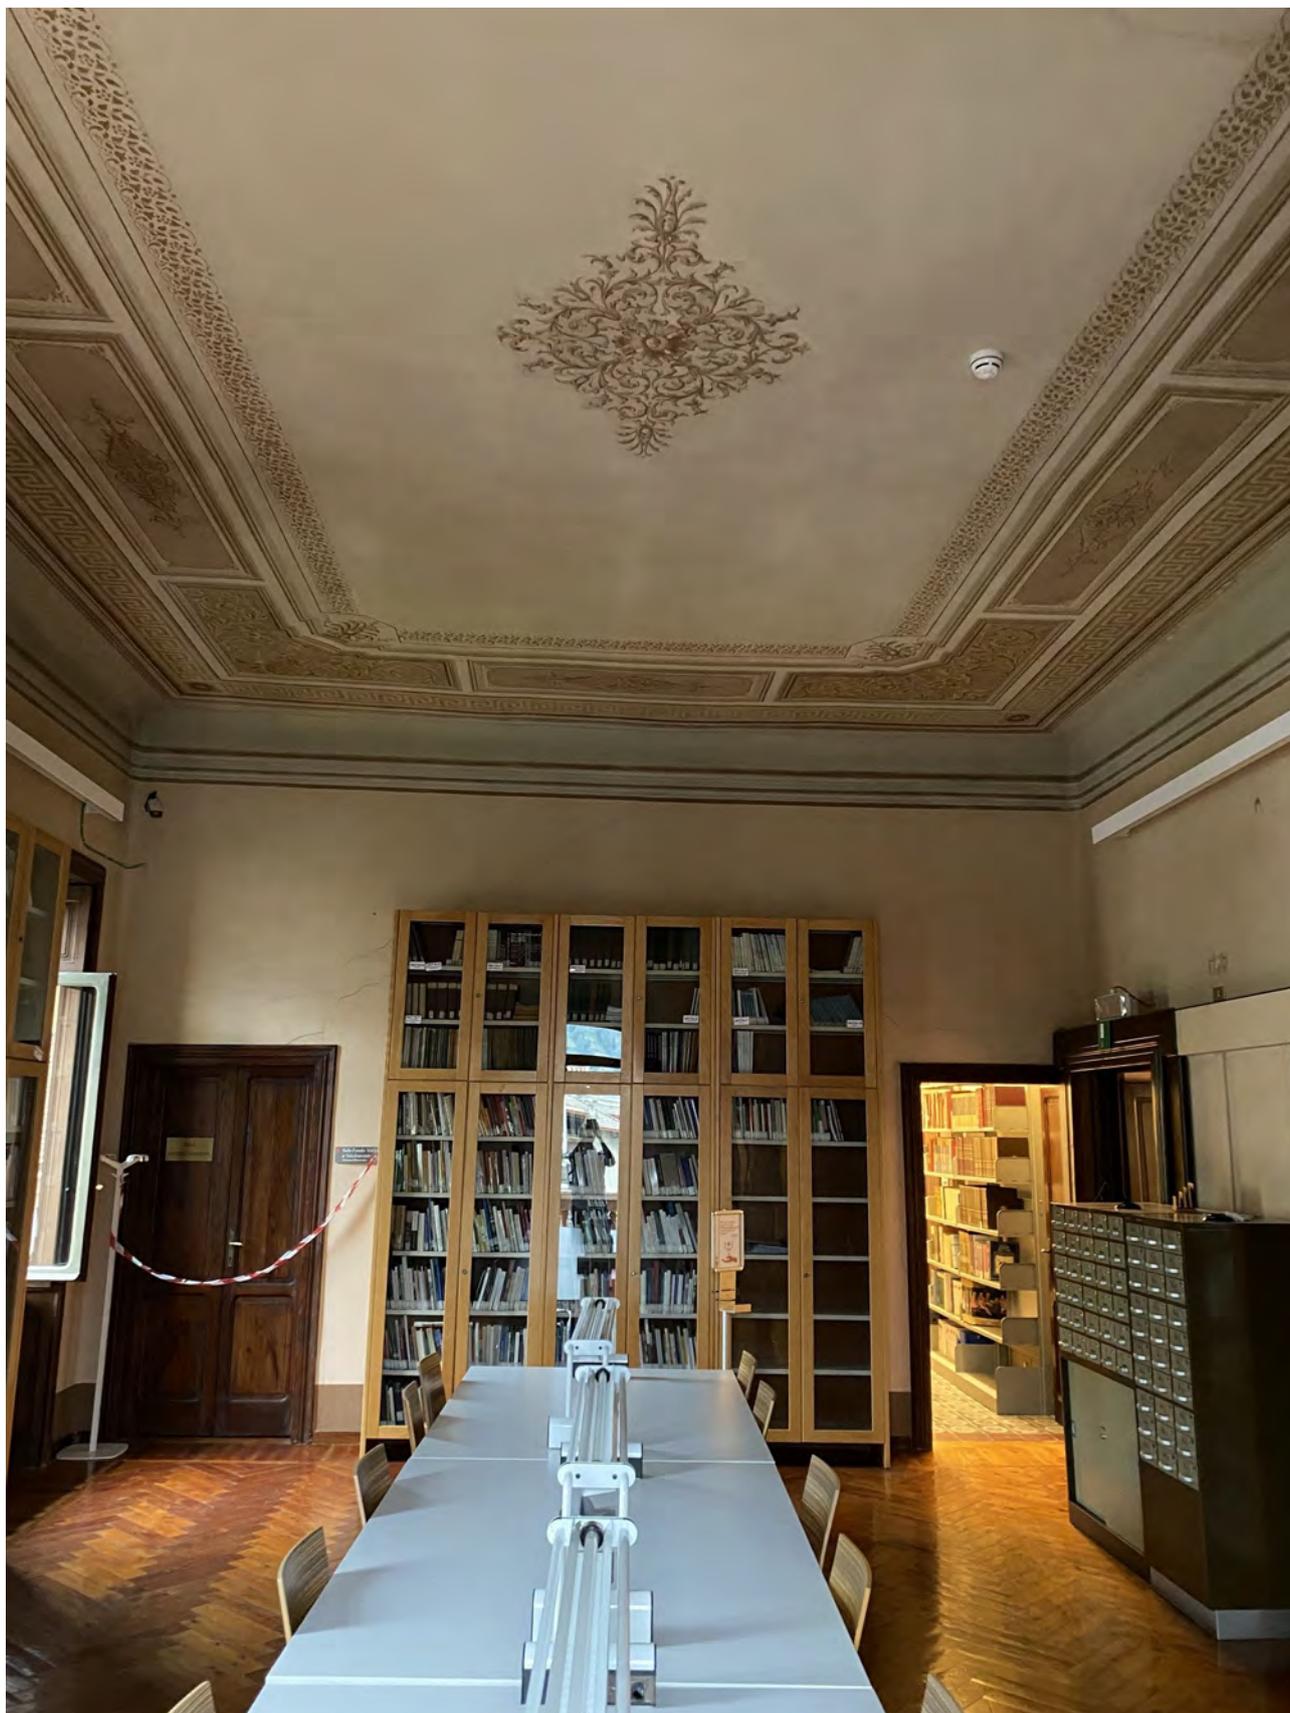
VISTA NUOVI SENSORI IMPIANTO ANTINCENDIO. IL PRECEDENTE SENSORE ERA POSIZIONATO A PARETE, NON ESSENDO A NORMA SI É OPTATO PER UNA POSIZIONE DEFILATA RISPETTO AL DECORO CENTRALE

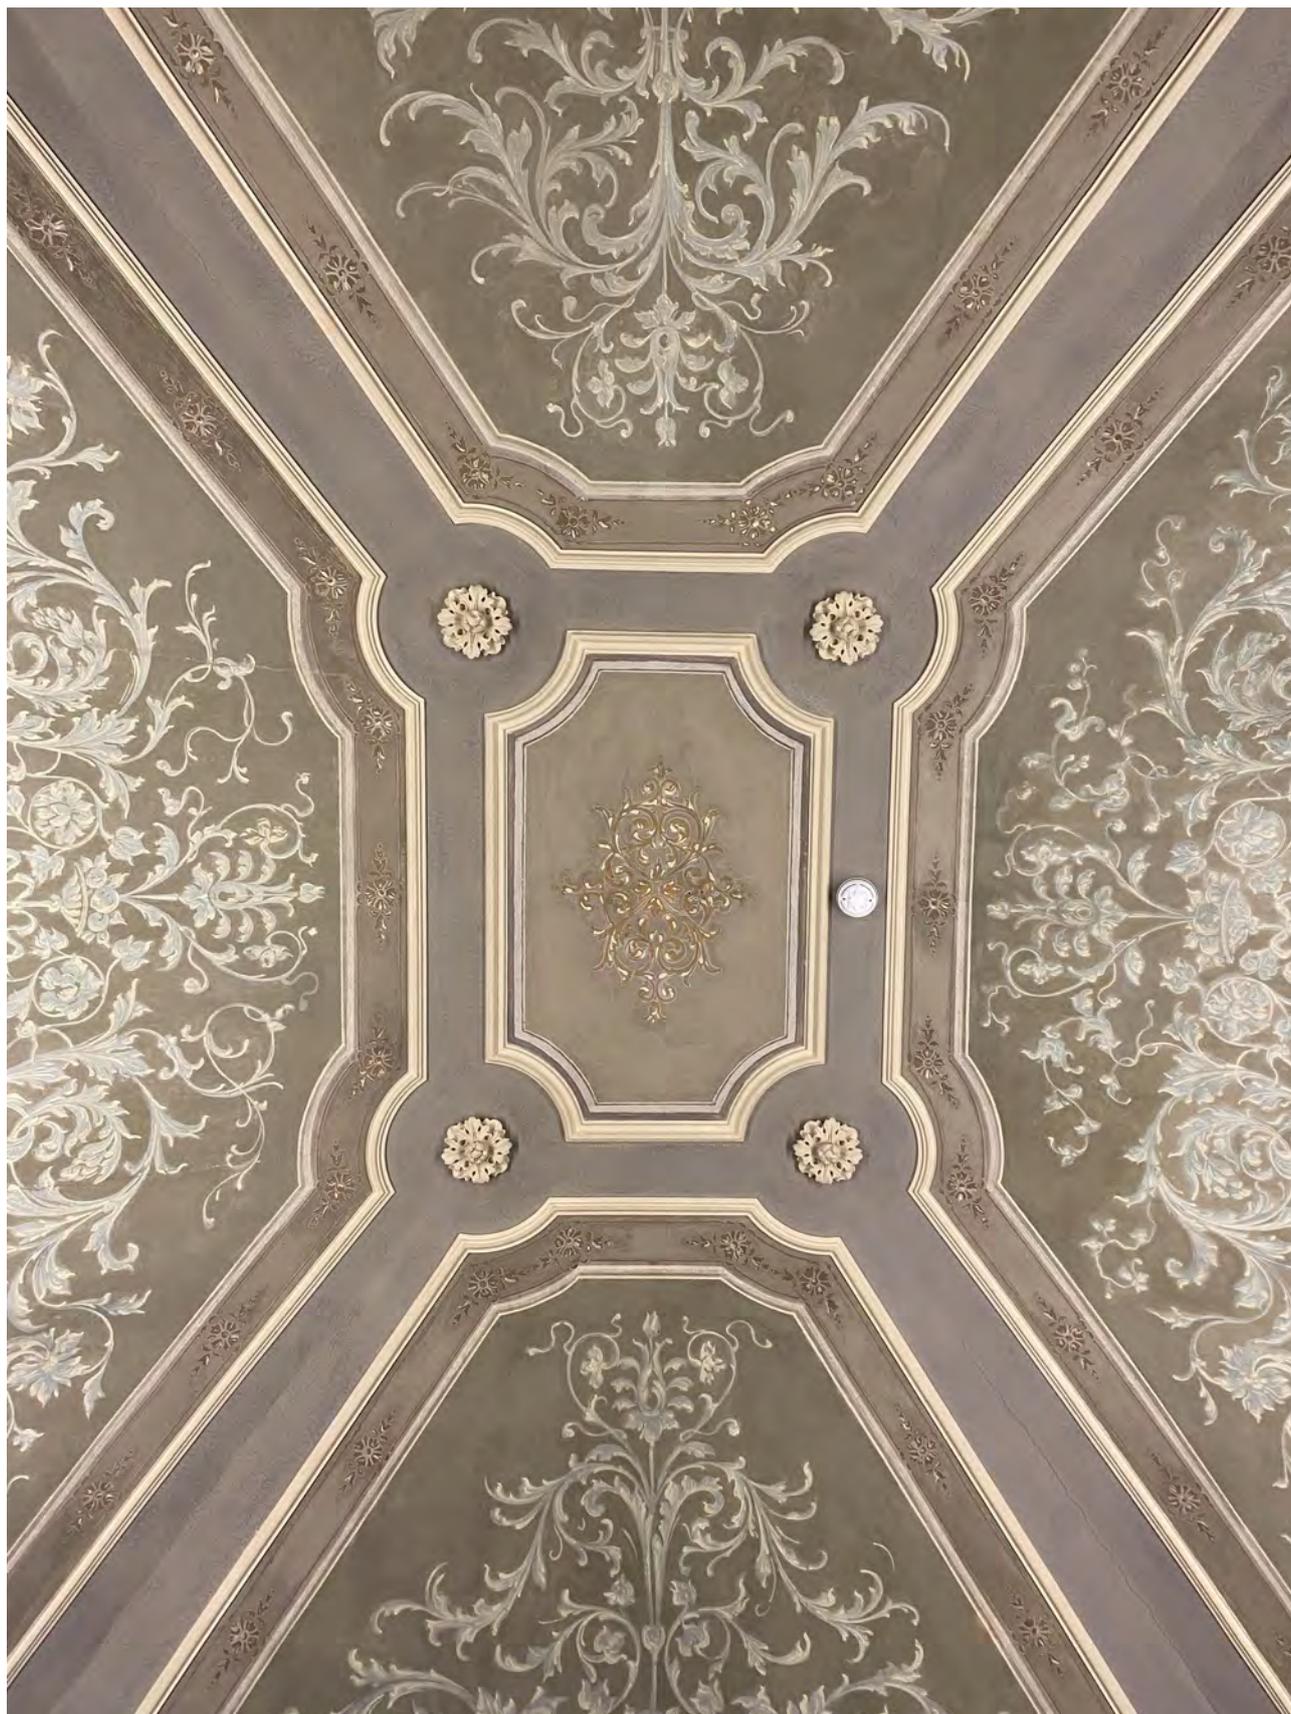
VISTA NUOVO SENSORE IMPIANTO ANTINCENDIO SU VOLTA A PADIGLIONE DI LOCALE AL PIANO RIALZATO. IL PRECEDENTE SENSORE ERA POSIZIONATO SULL'AFFRESCO CENTRALE IN POSIZIONE DECENTRATA

Differentemente nel caso in cui i vecchi rilevatori erano su superfici decorate i fori non sono stati ripristinati in quanto lavorazione non prevista e da effettuarsi da professionisti qualificati. Questa lavorazione dovrà essere prevista in interventi futuri.

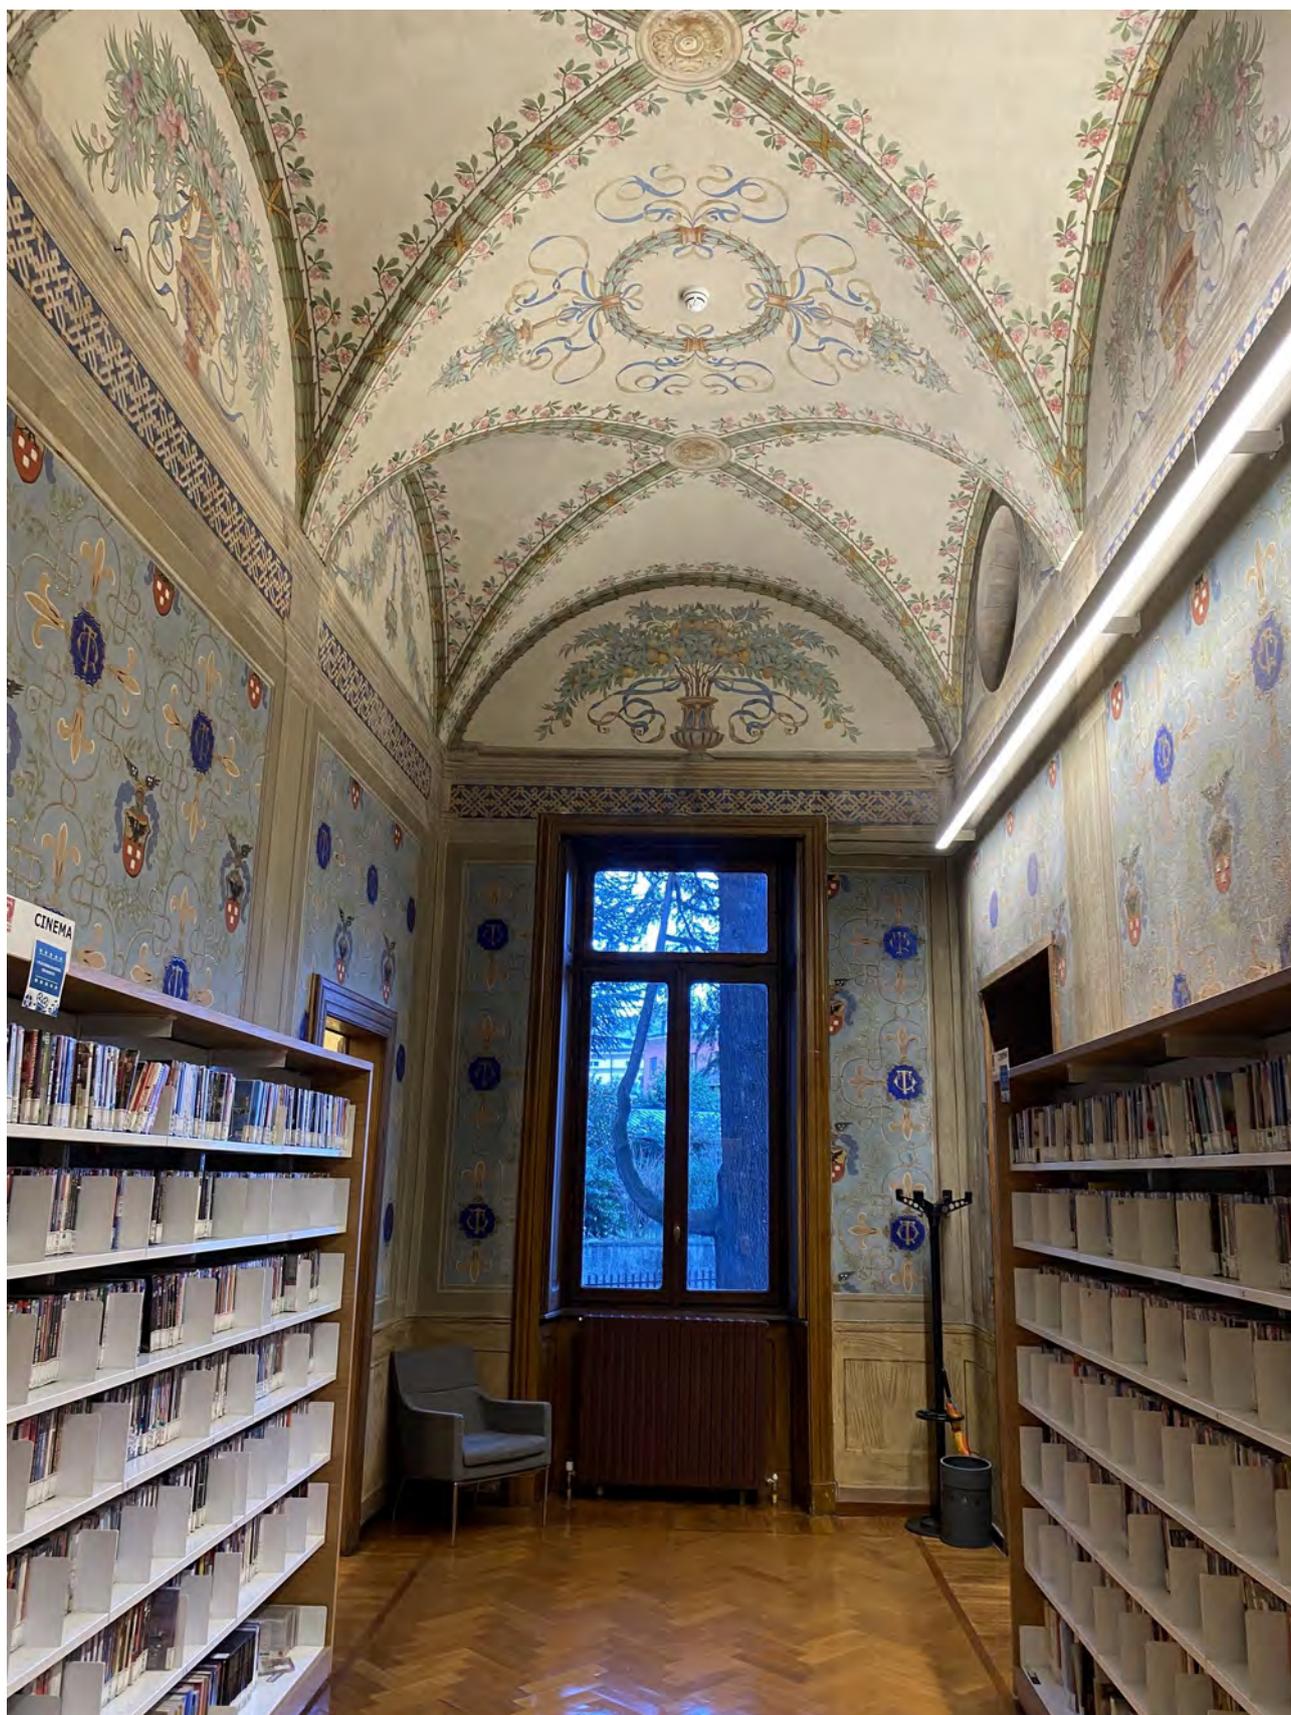
VISTA NUOVO SENSORE IMPIANTO ANTINCENDIO. IL PRECEDENTE SENSORE ERA POSIZIONATO A PARETE, NON ESSENDO A NORMA E VALUTATA LA GEOMETRIA DEL SOFFITTO NONCHÉ L'APPARATO DECORATIVO SI É OPTATO PER UNA POSIZIONE AL CENTRO DEL DECORO

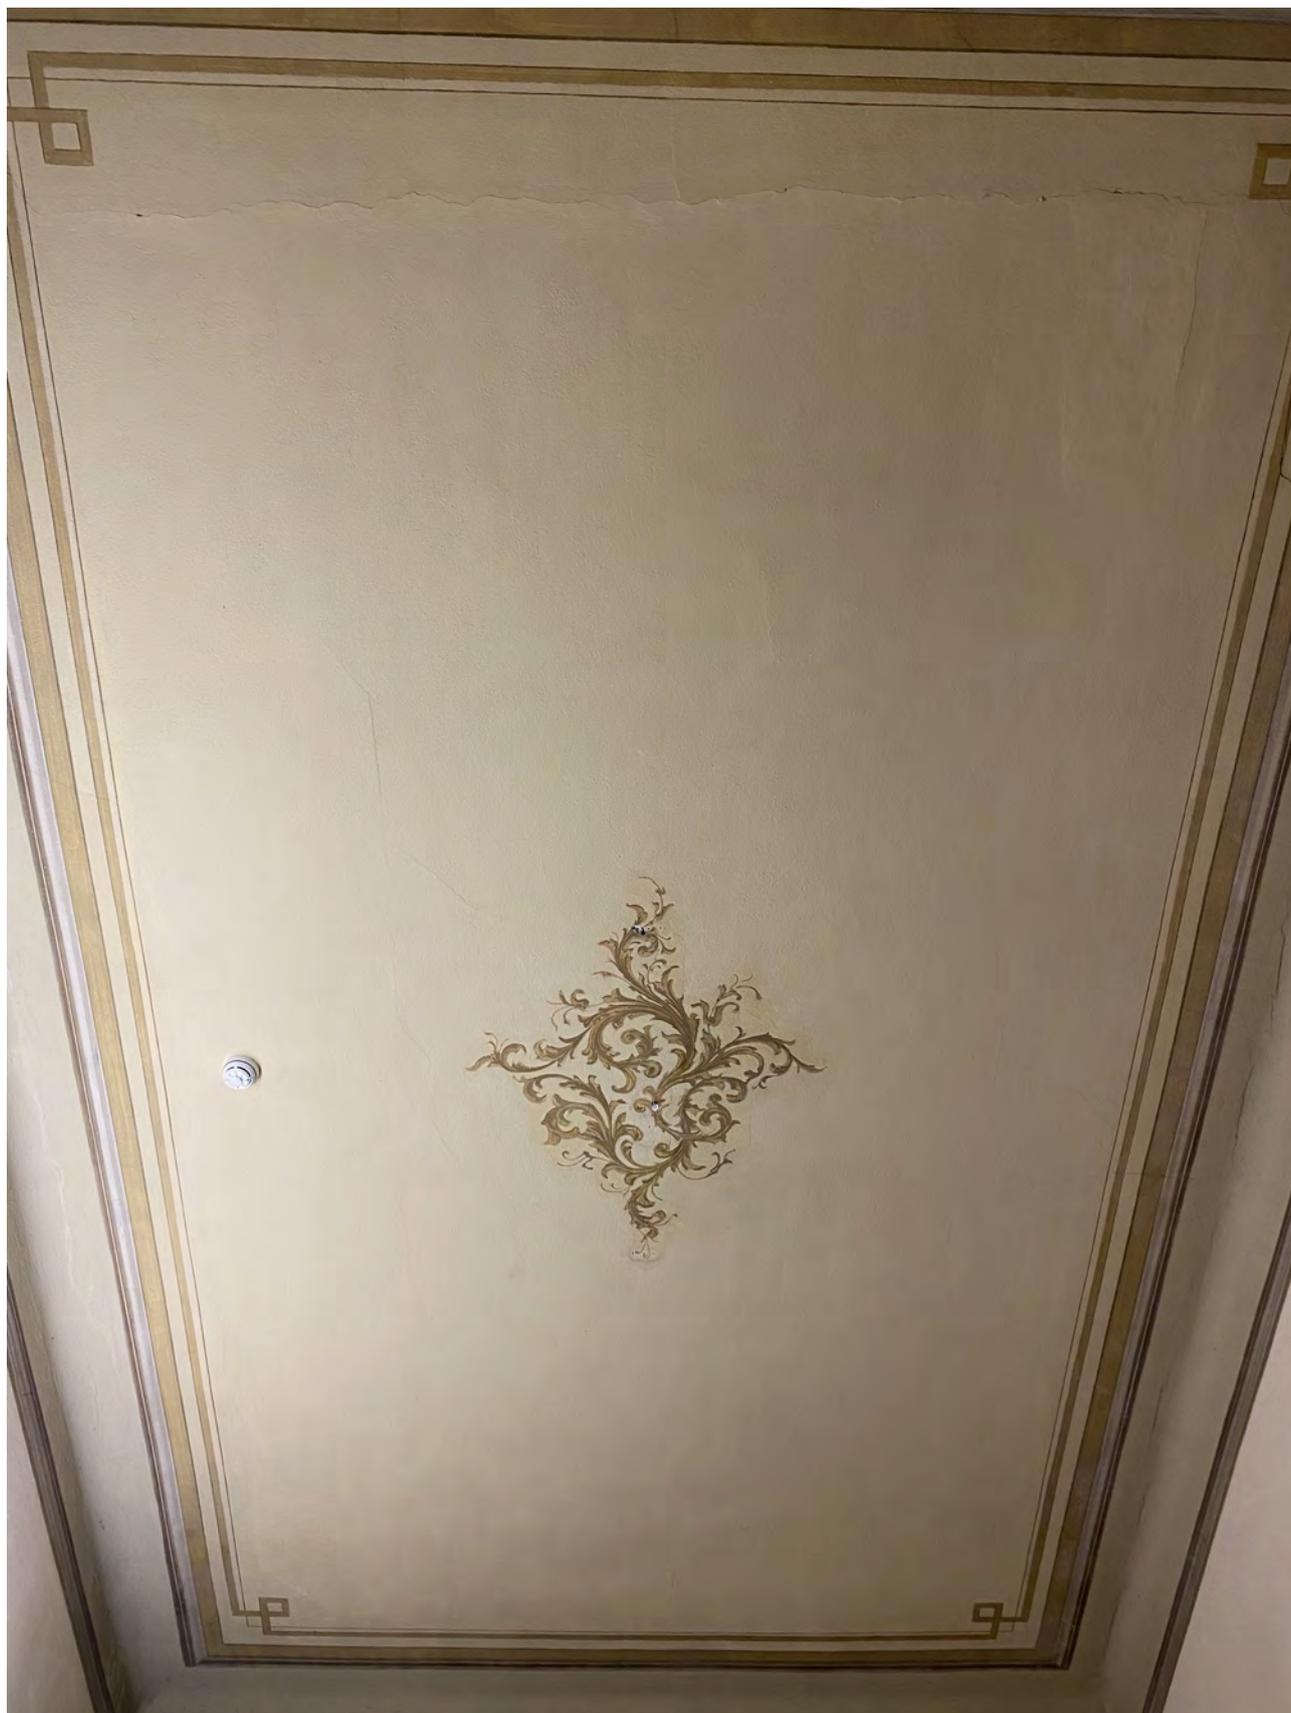
VISTA NUOVO SENSORE IMPIANTO ANTINCENDIO SU SOFFITTO PIANO DI LOCALE AL PIANO PRIMO. IL PRECEDENTE SENSORE ERA POSIZIONATO SULL'AFFRESCO CENTRALE IN POSIZIONE DECENTRATA

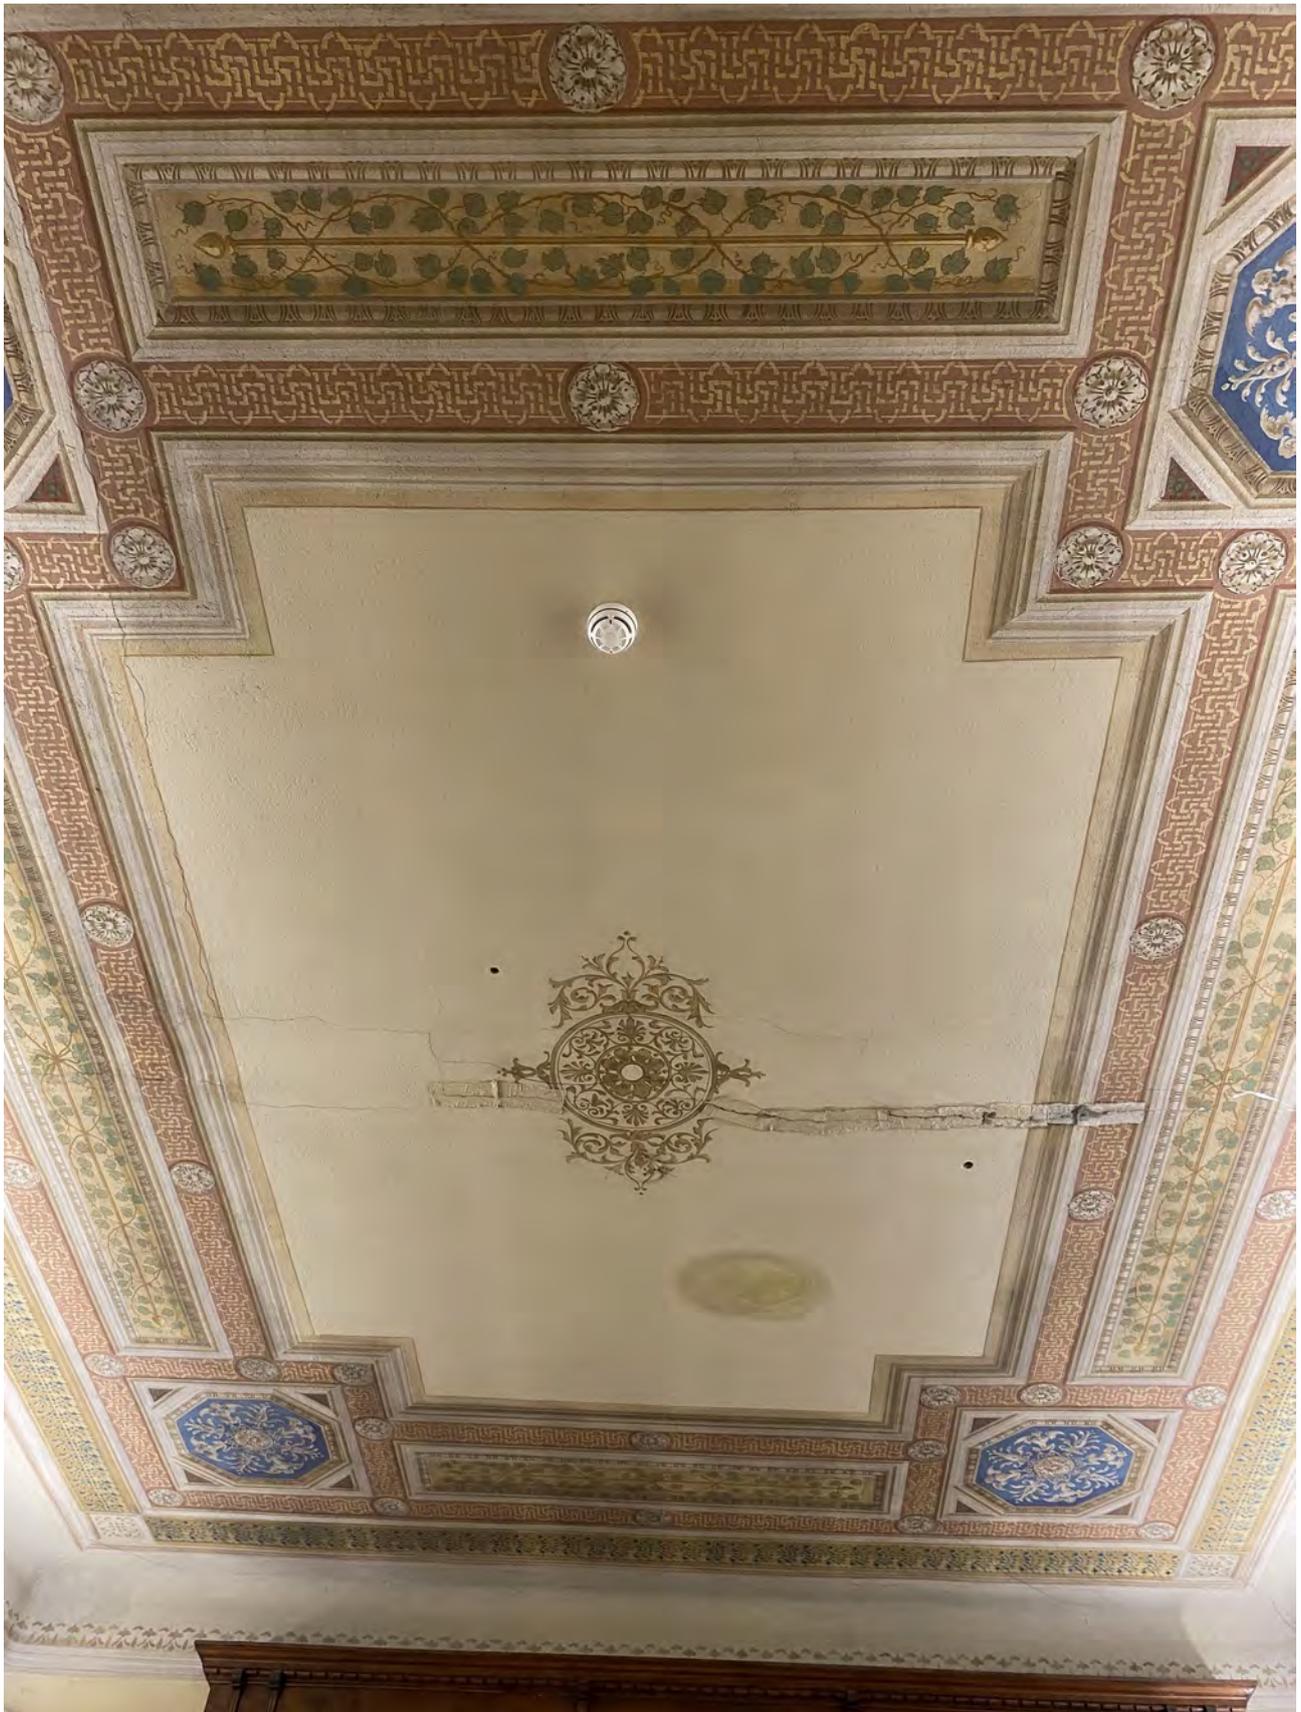
VISTA NUOVO SENSORE IMPIANTO ANTINCENDIO SU SOFFITTO PIANO DI LOCALE AL PIANO PRIMO. LO SPOSTAMENTO DEL SENSORE IN QUESTO CASO È STATO DETTATO DAL FATTO CHE QUELLO VECCHIO SI TROVAVA IN CORRISPONDENZA DELLA LESIONE A SOFFITTO
