**PROGETTO SPERIMENTALE DI RIPRISTINO E  
RESTAURO DELLE SUPERFICI AFFRESCATE  
previsto nell'ambito del progetto denominato  
“Opere puntuali presso la Biblioteca “Pio Rajna” di Villa  
Quadrio a Sondrio (1913) per la valorizzazione e  
innovazione del patrimonio culturale”  
- CUP N. H75F21001970002 -**

**RELAZIONE TECNICA FINALE**

**Novembre 2023**

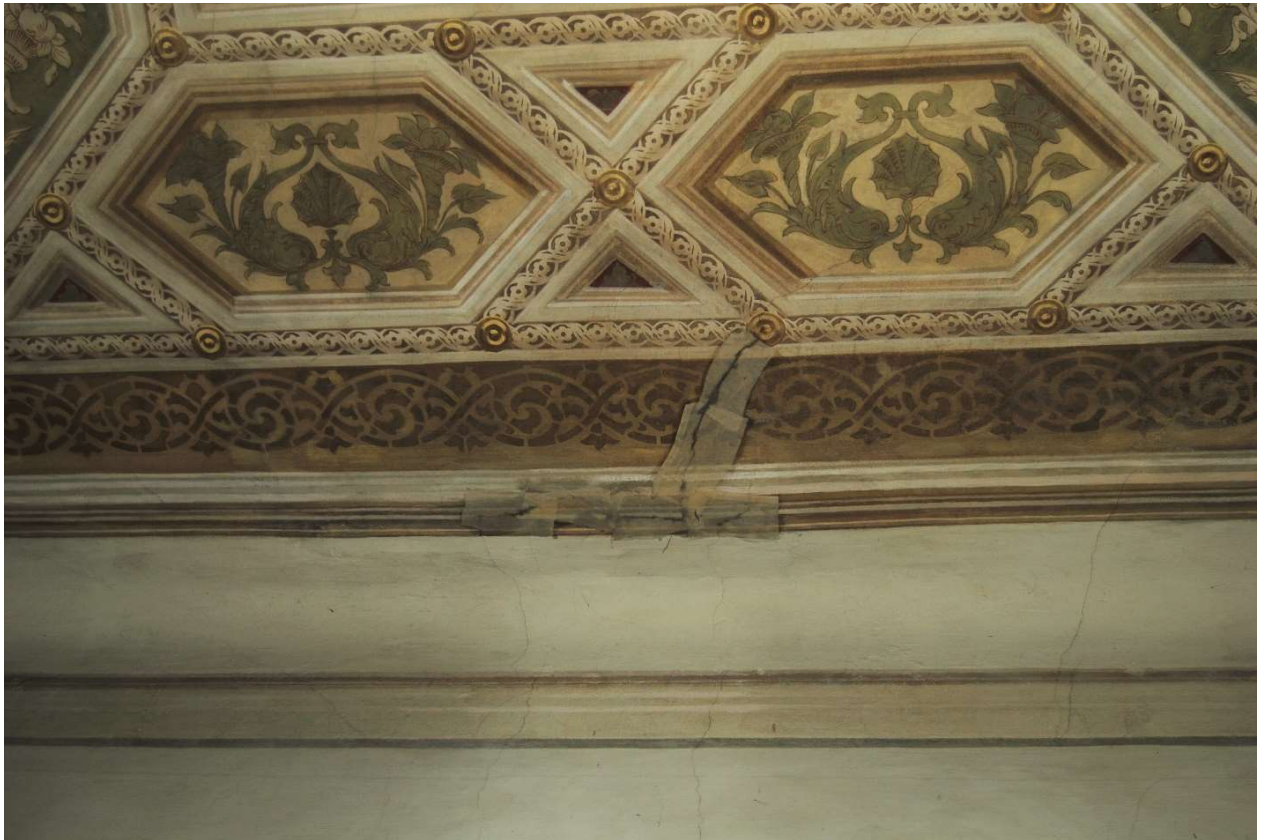
*Documentazione fotografica del 2018 di un vecchio bendaggio in corrispondenza di una crepa*

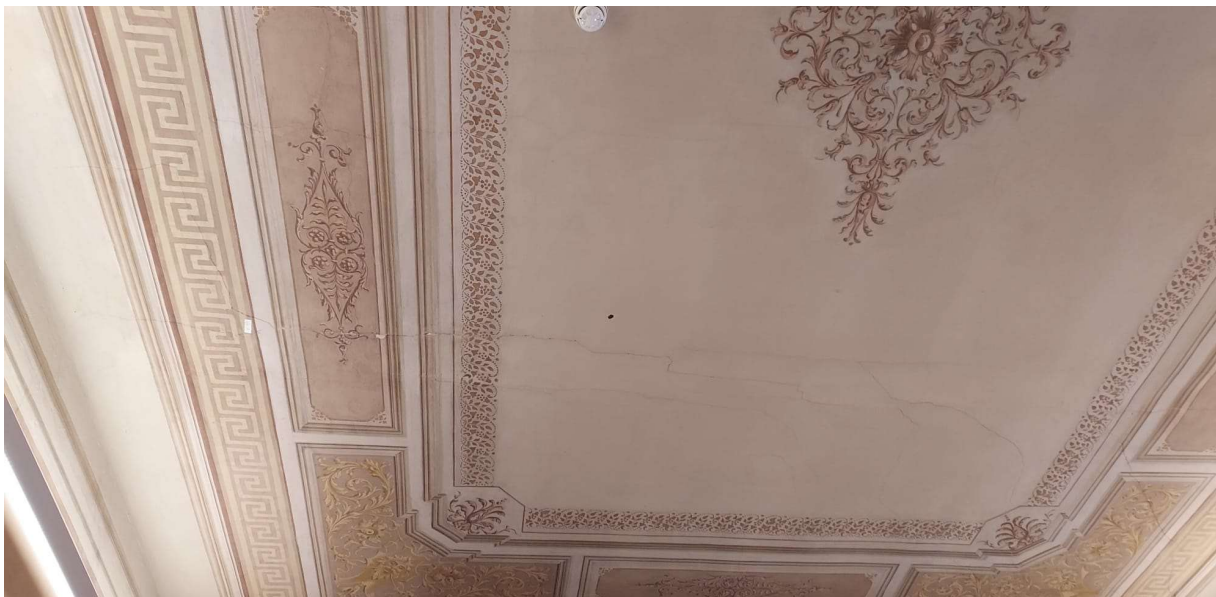
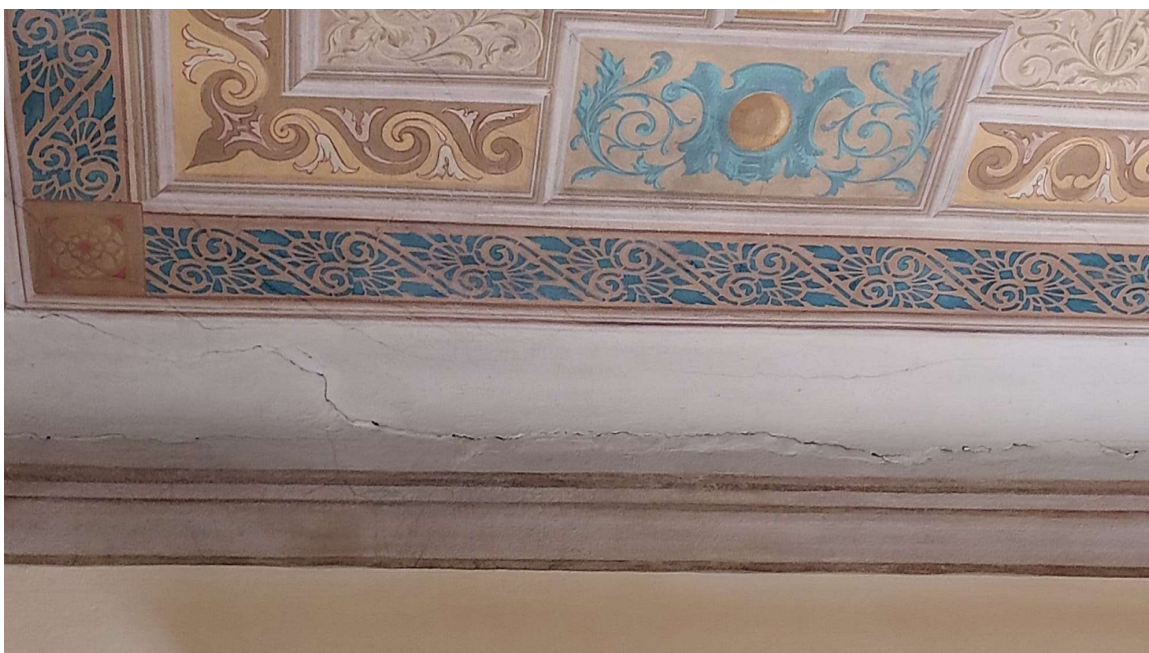
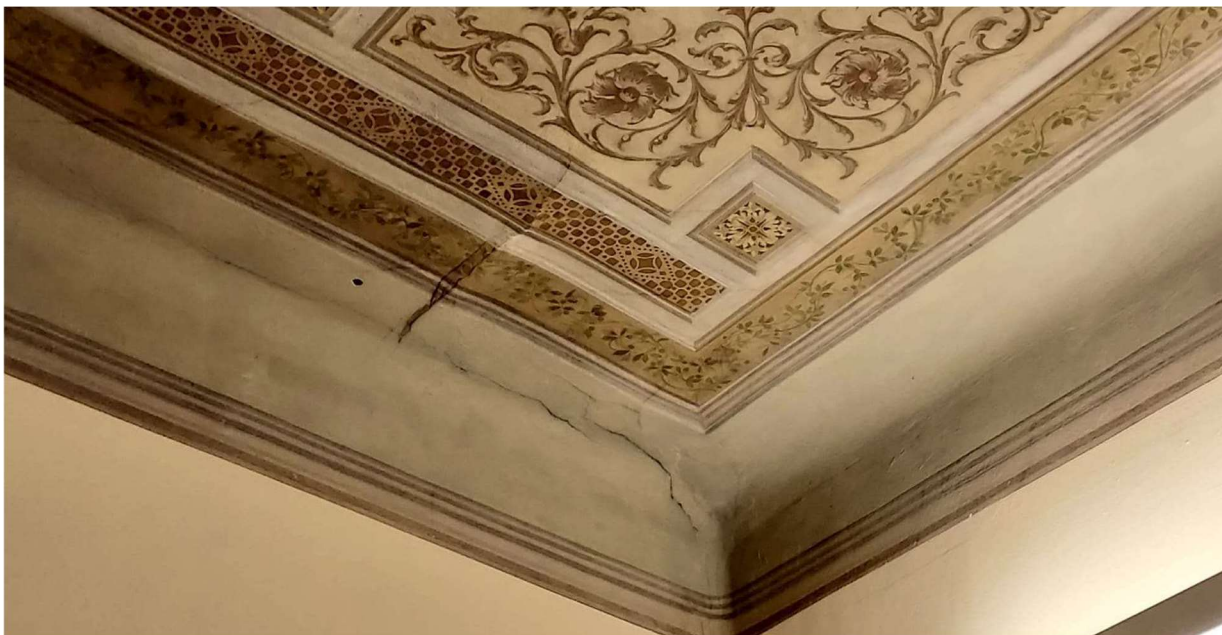
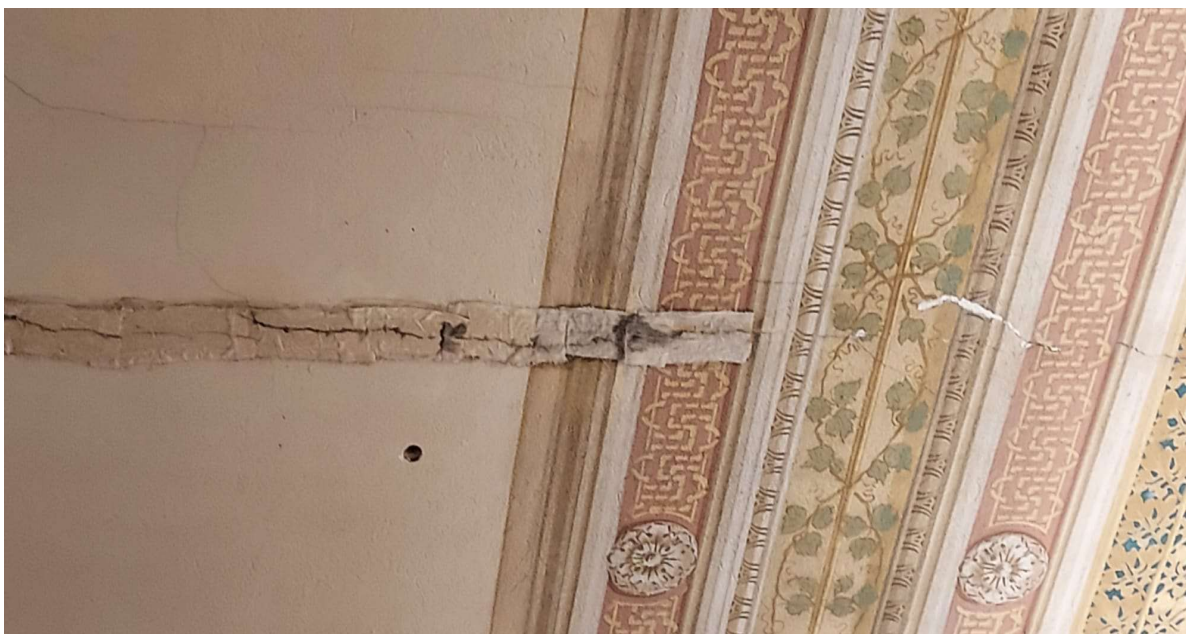
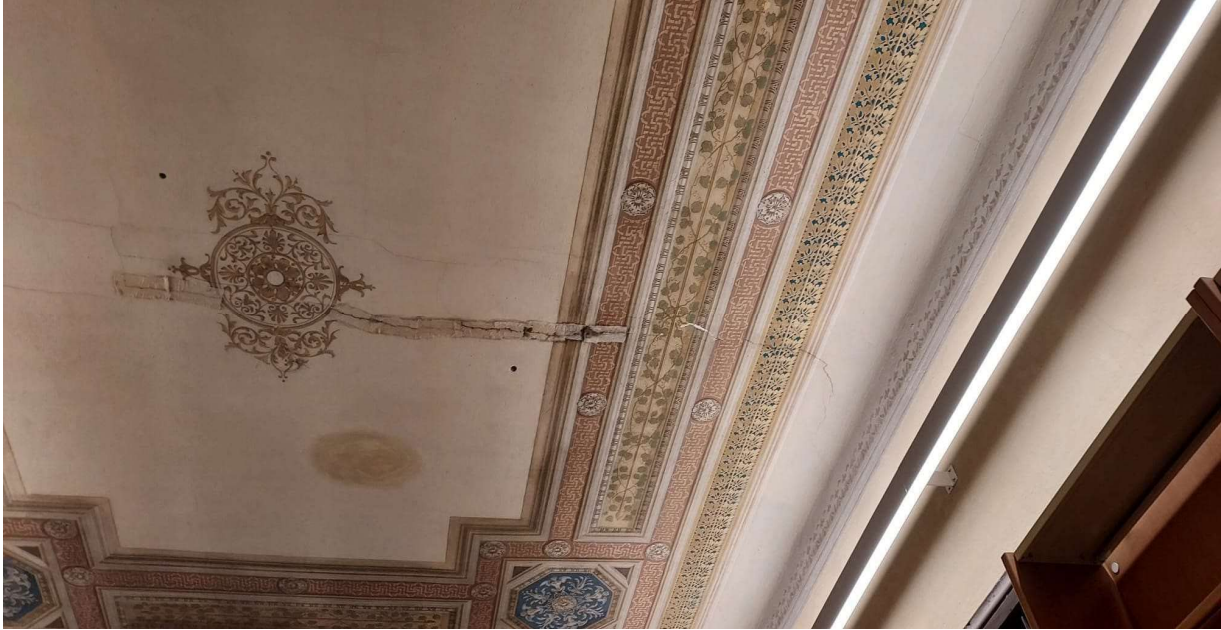
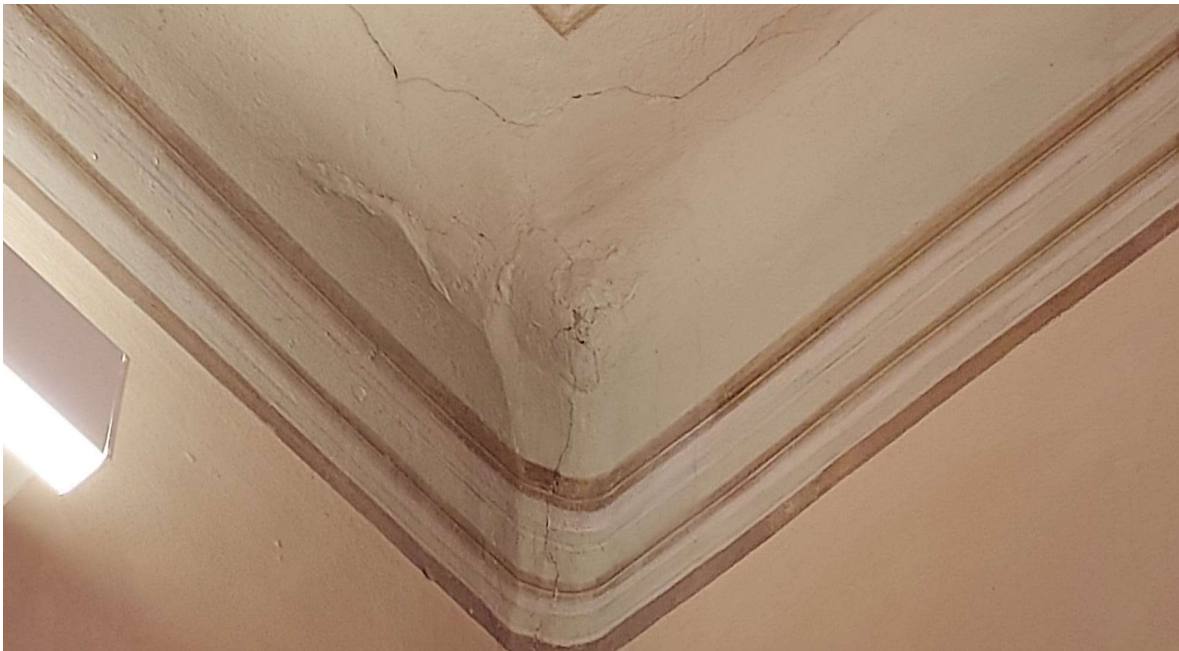
### **DOCUMENTAZIONE FOTOGRAFICA DELLE CRITICITA'**

Lungo quasi la totalità dei soffitti del piano superiore emergono vistose crepe e fessurazioni e interruzioni della continuità delle superfici, talvolta addirittura con sollevamenti, deadesione e microcaduta degli strati materici componenti.
