OPERE PUNTUALI PRESSO LA BIBLIOTECA "PIO RAJNA" DI VILLA
QUADRIO A SONDRIO PER LA VALORIZZAZIONE E L'INNOVAZIONE DEL
PATRIMONIO CULTURALE

RELAZIONE DI FINE LAVORI

RELAZIONE DI FINE LAVORI
DIRETTORI LAVORI OPERE ARCHITETTONICHE
DOCUMENTAZIONE FOTOGRAFICA

DATA: FEBBRAIO 2024

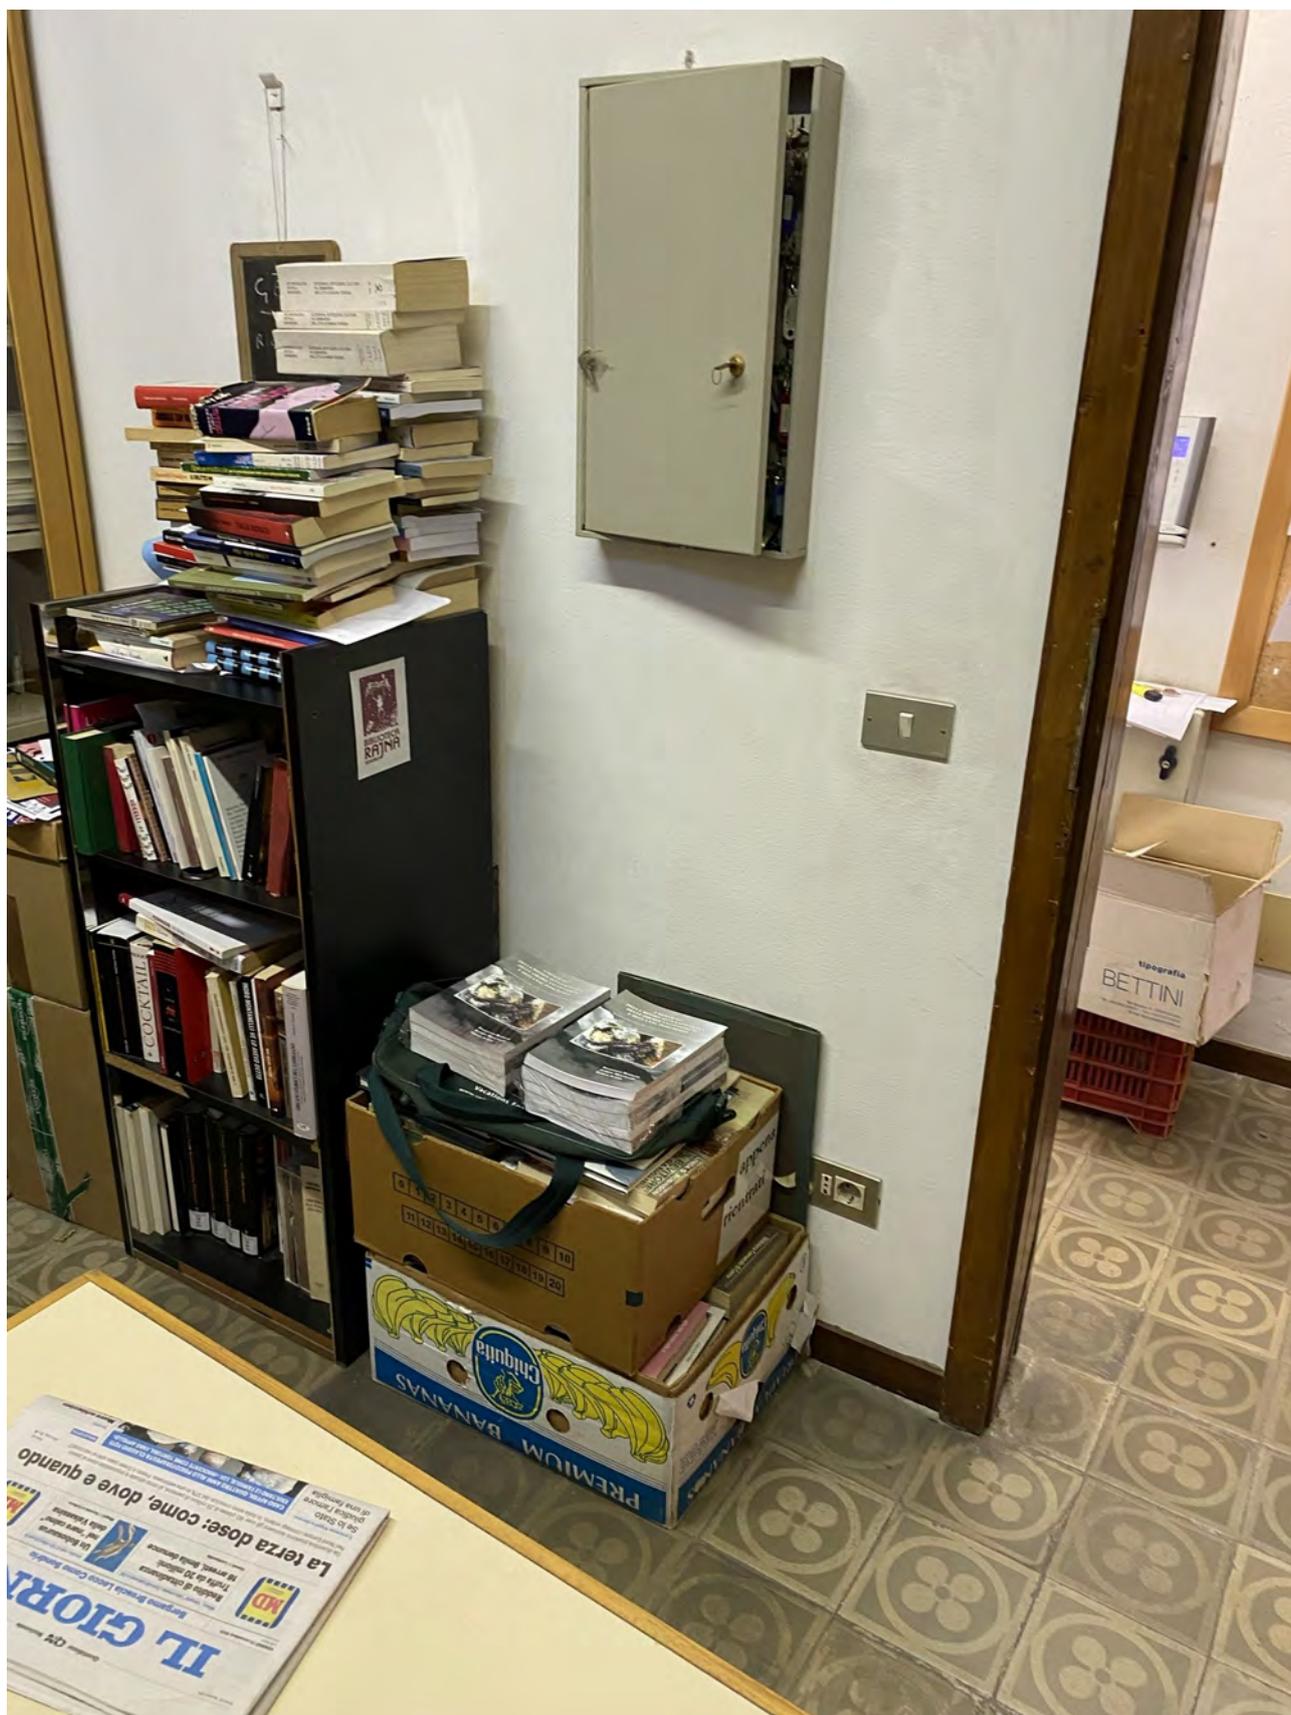
VISTA PRIMA DELL'INTERVENTO DEI LOCALI INTERNI

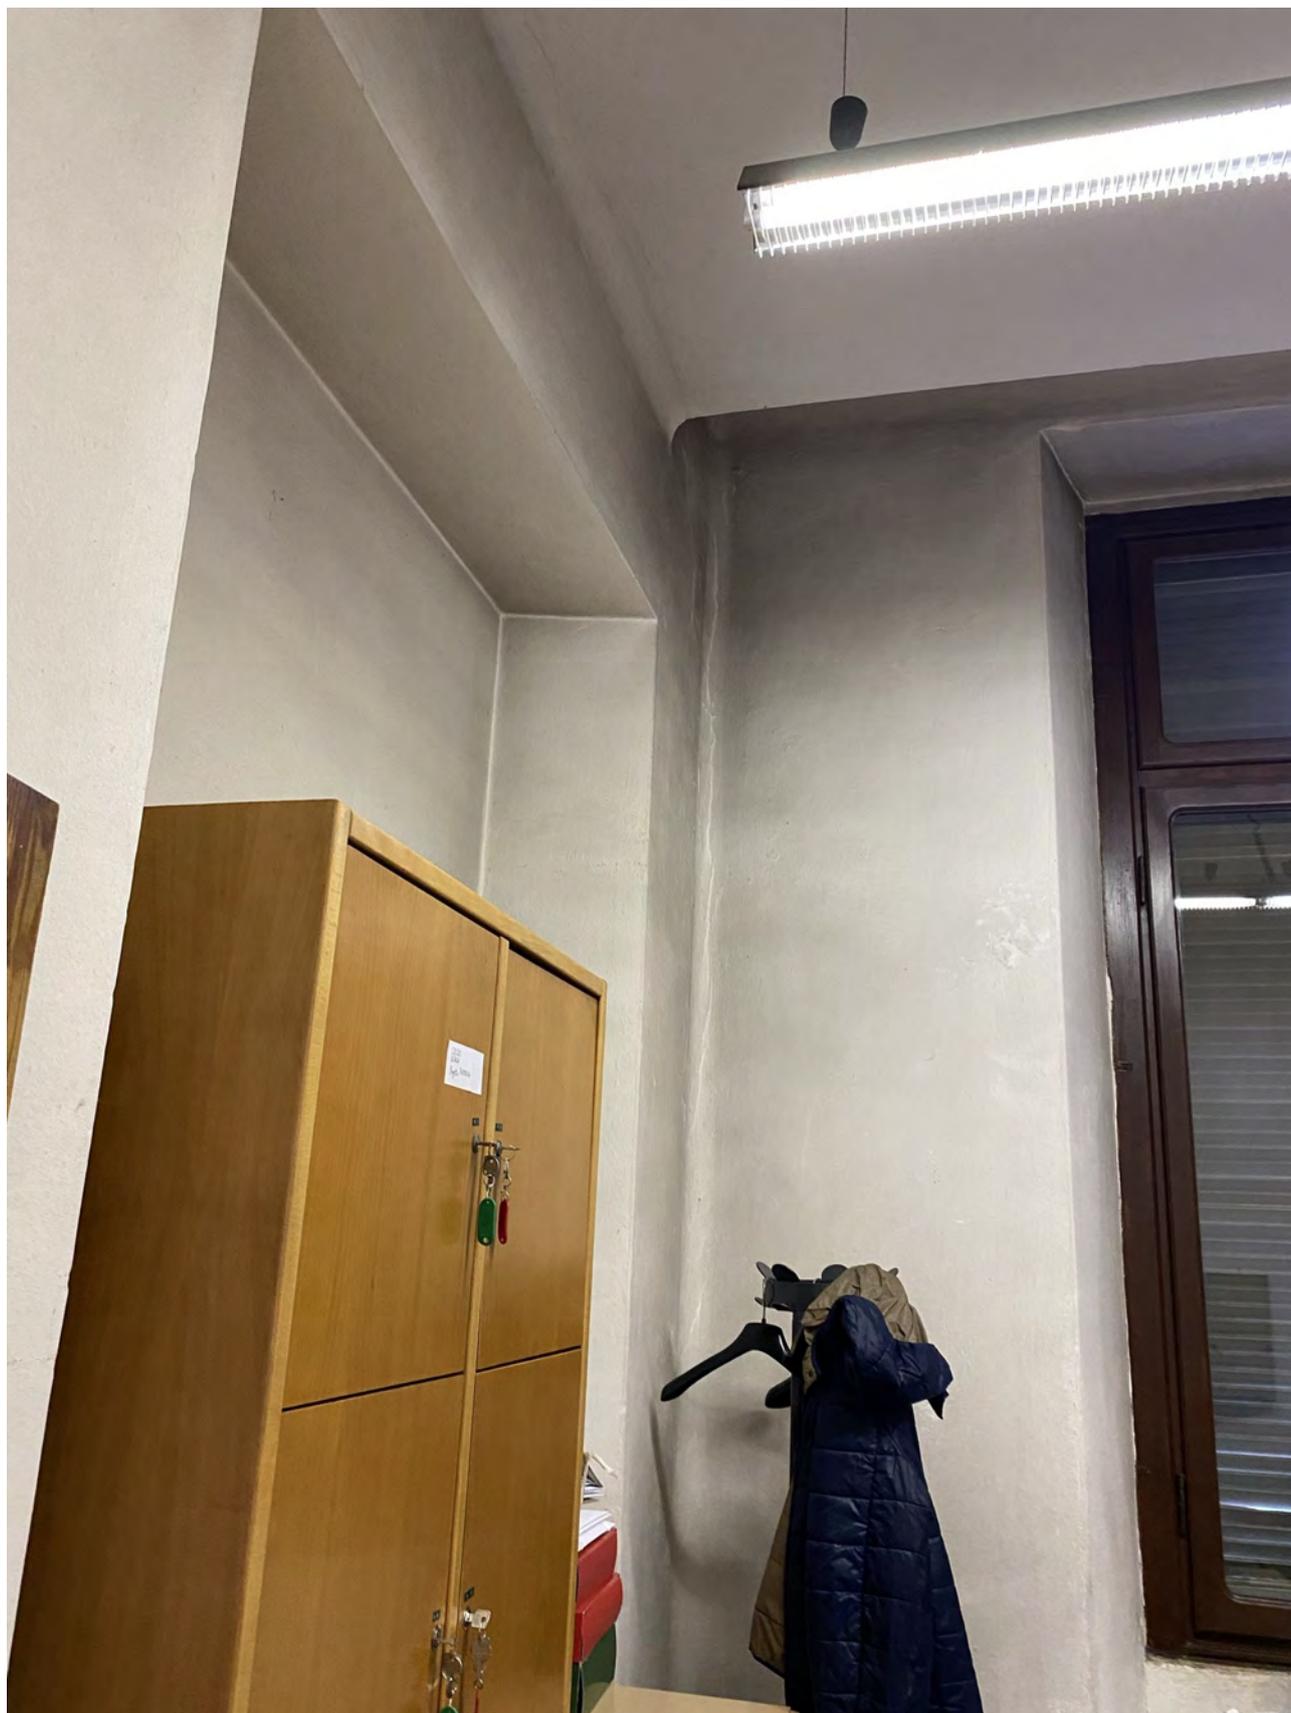
VISTA PRIMA DELL'INTERVENTO DEL VANO MURATO

In primo luogo è stato rimosso l'apparato murario di tamponamento, costituito da mattoni pieni che sono stati rimossi a mano per evitare vibrazioni che avrebbero potuto danneggiare l'apparato decorativo esterno. Rimosso questa quinta si è smontato il pannello in legno per la successiva lavorazione in laboratorio e contemporaneamente si è provveduto a ripristinare le spallette del vano. In fase di rimozione è emersa la consistenza della spalla sinistra del vano composta essenzialmente da pietre. Questo ha costretto ad una variazione delle lavorazioni previste in quanto il sistema di fissaggio della porta rimaneggiata è stato eseguito direttamente in loco e non si è potuto posizionare le staffe in laboratorio come precedentemente pensato.

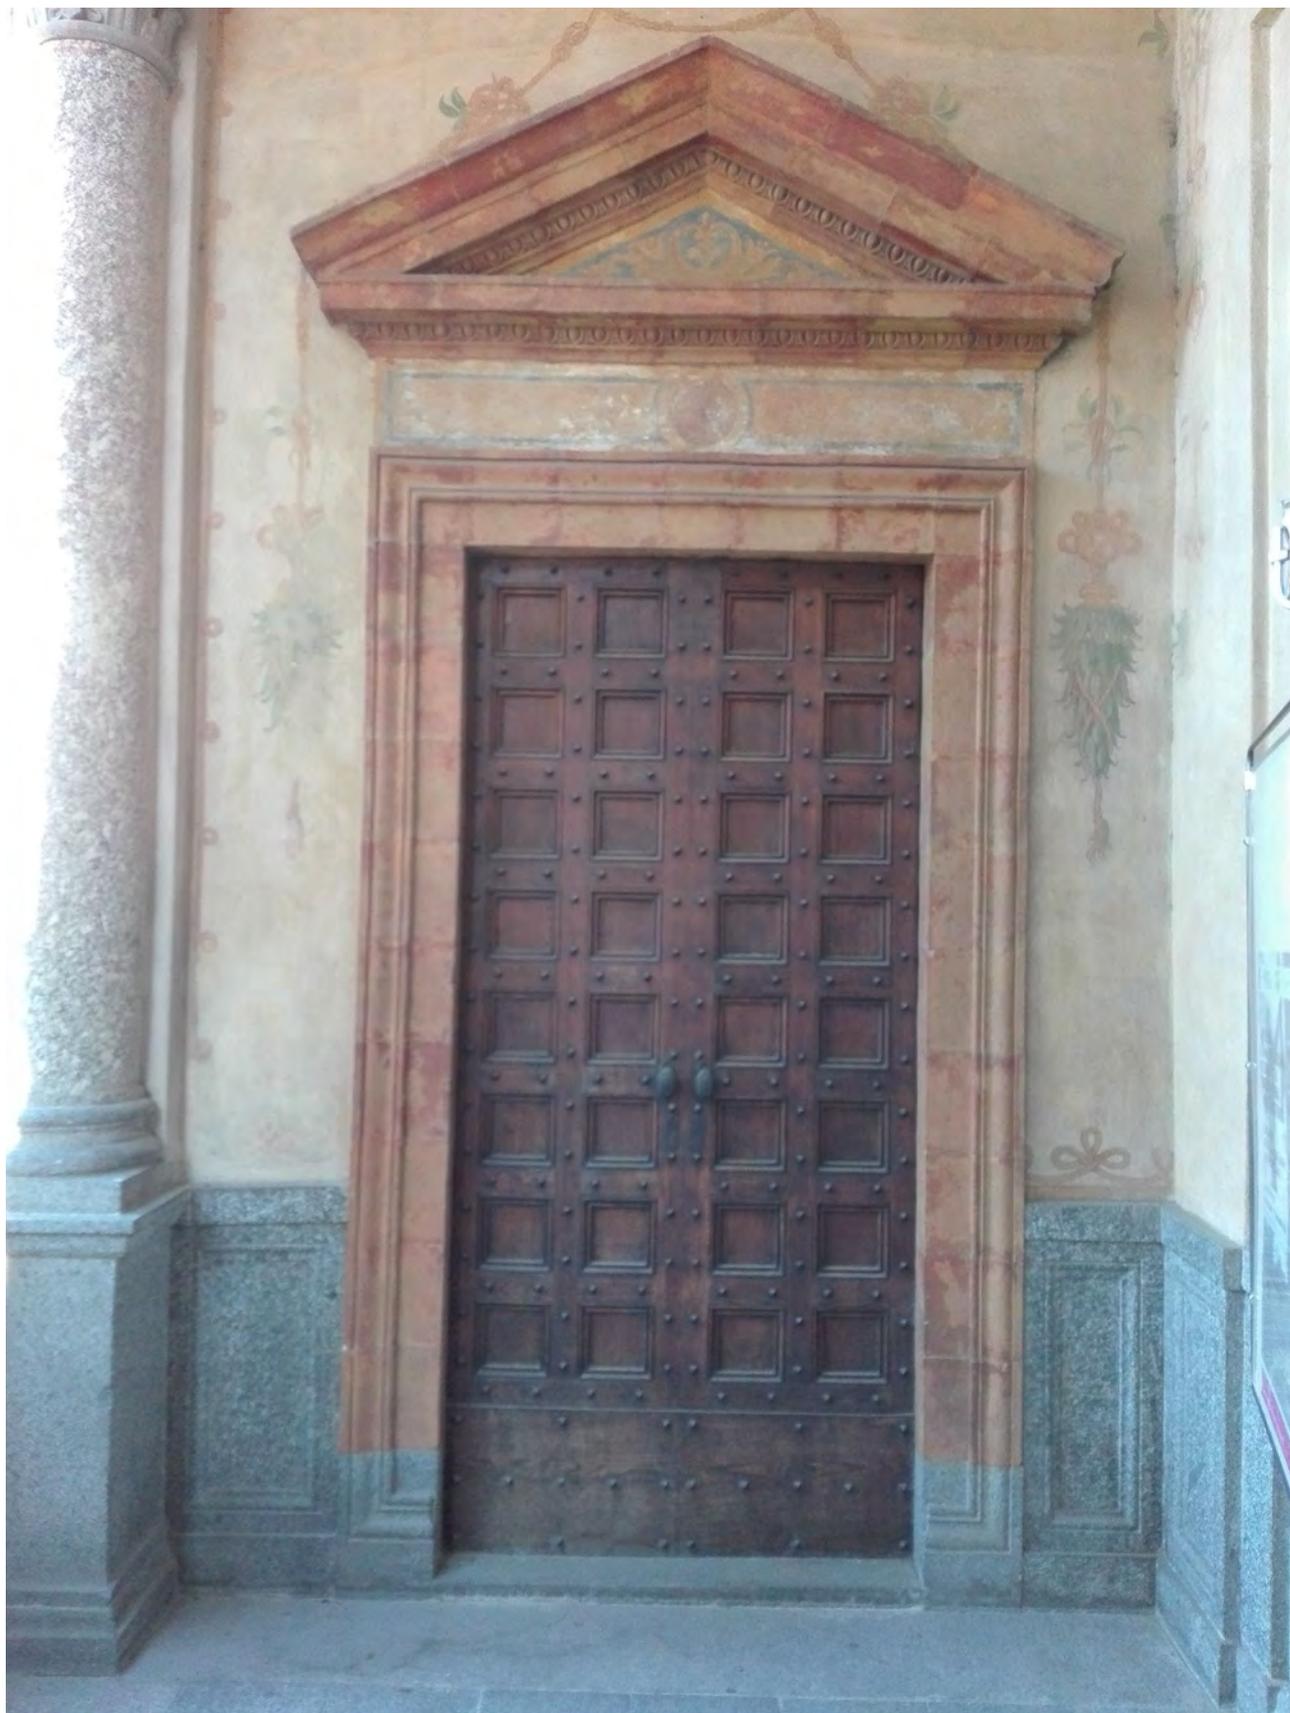
VISTA PRIMA DELL'INTERVENTO DELLA PORTA ESTERNA

Il pannello esterno, come previsto dal progetto esecutivo, è stato lavorato in maniera da ottenere una porta con apertura verso l'esterno dotata di maniglione antipánico e molla superiore. Per fare questo si è asportata una porzione di pannello e rimontata su un contro-pannello interno, in analogia a quanto già eseguito sull'apertura a destra della loggia.

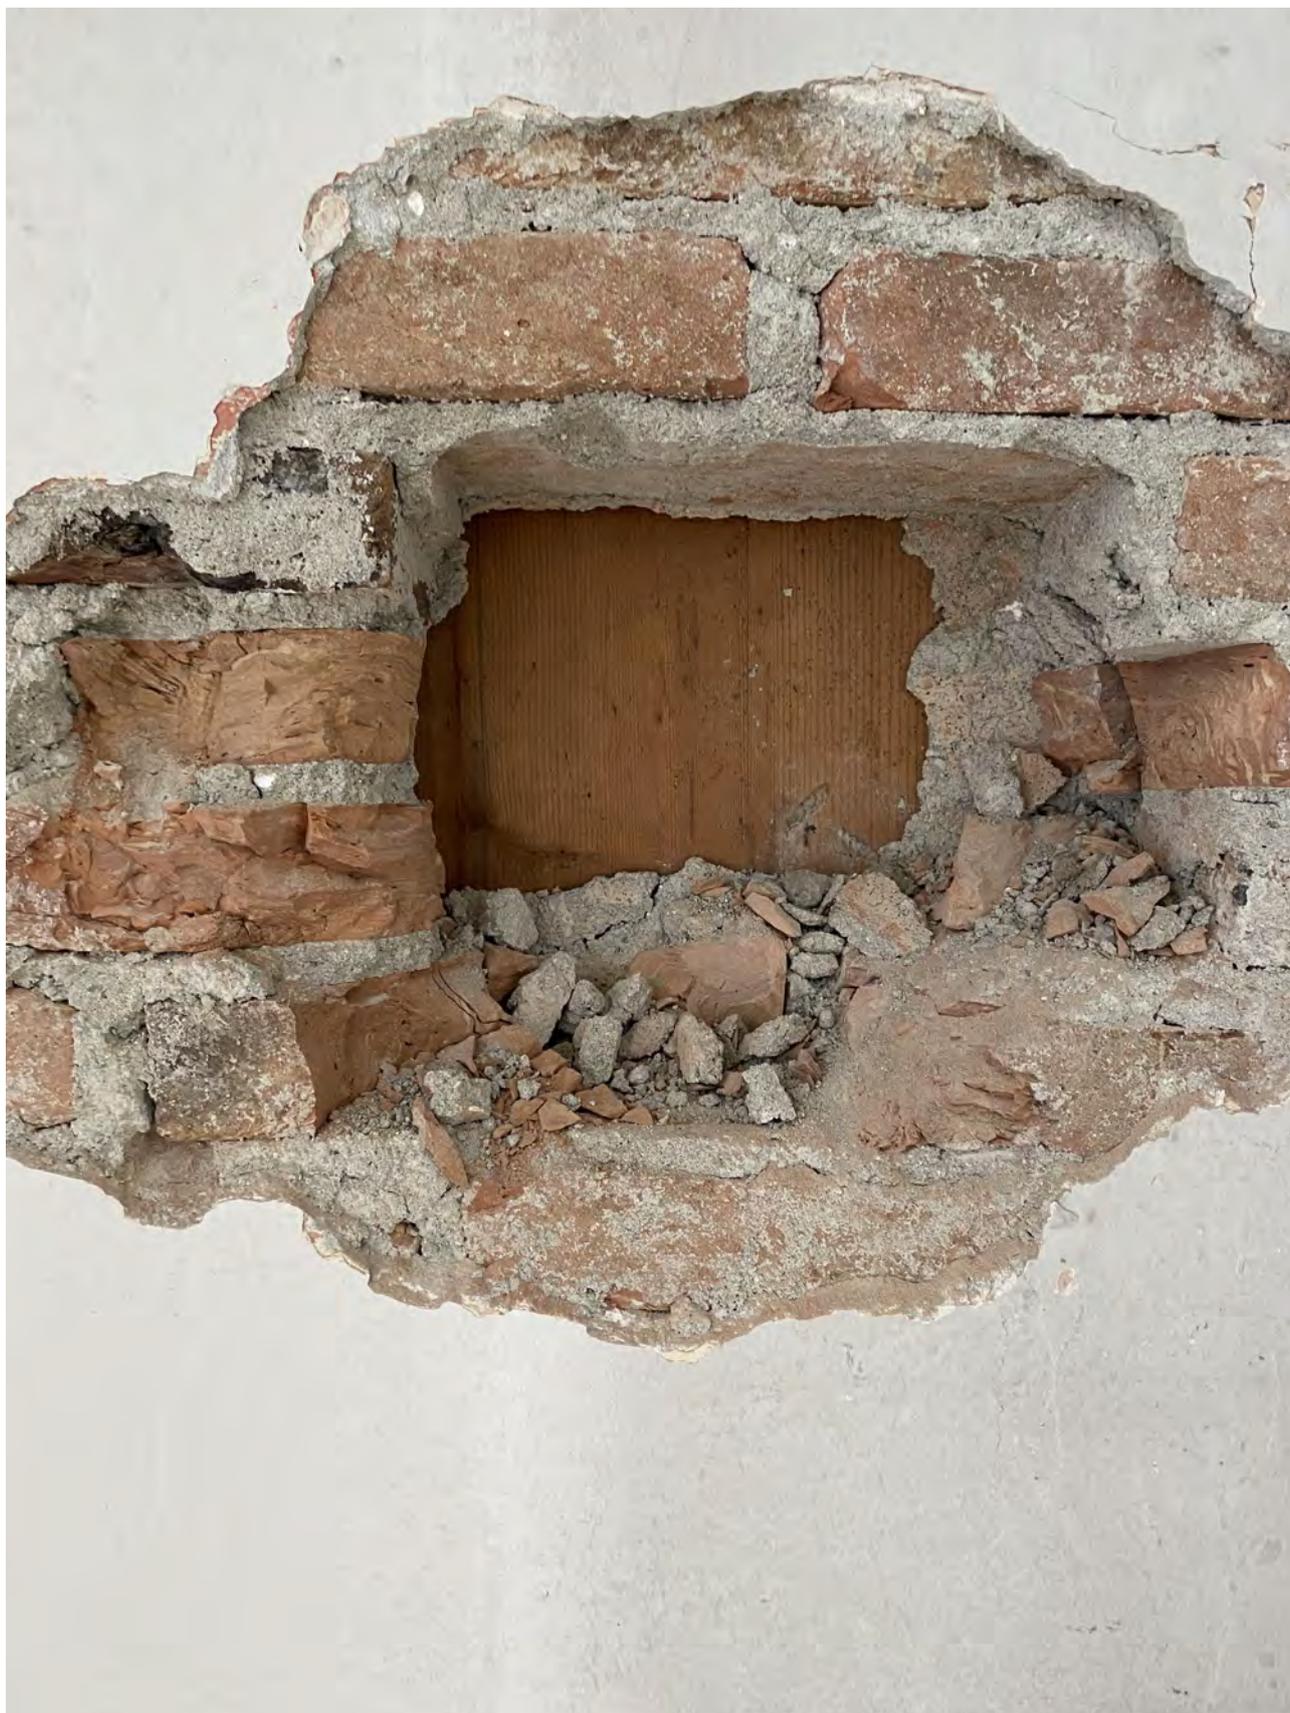
VISTA PRIMO SAGGIO SU VANO MURATO

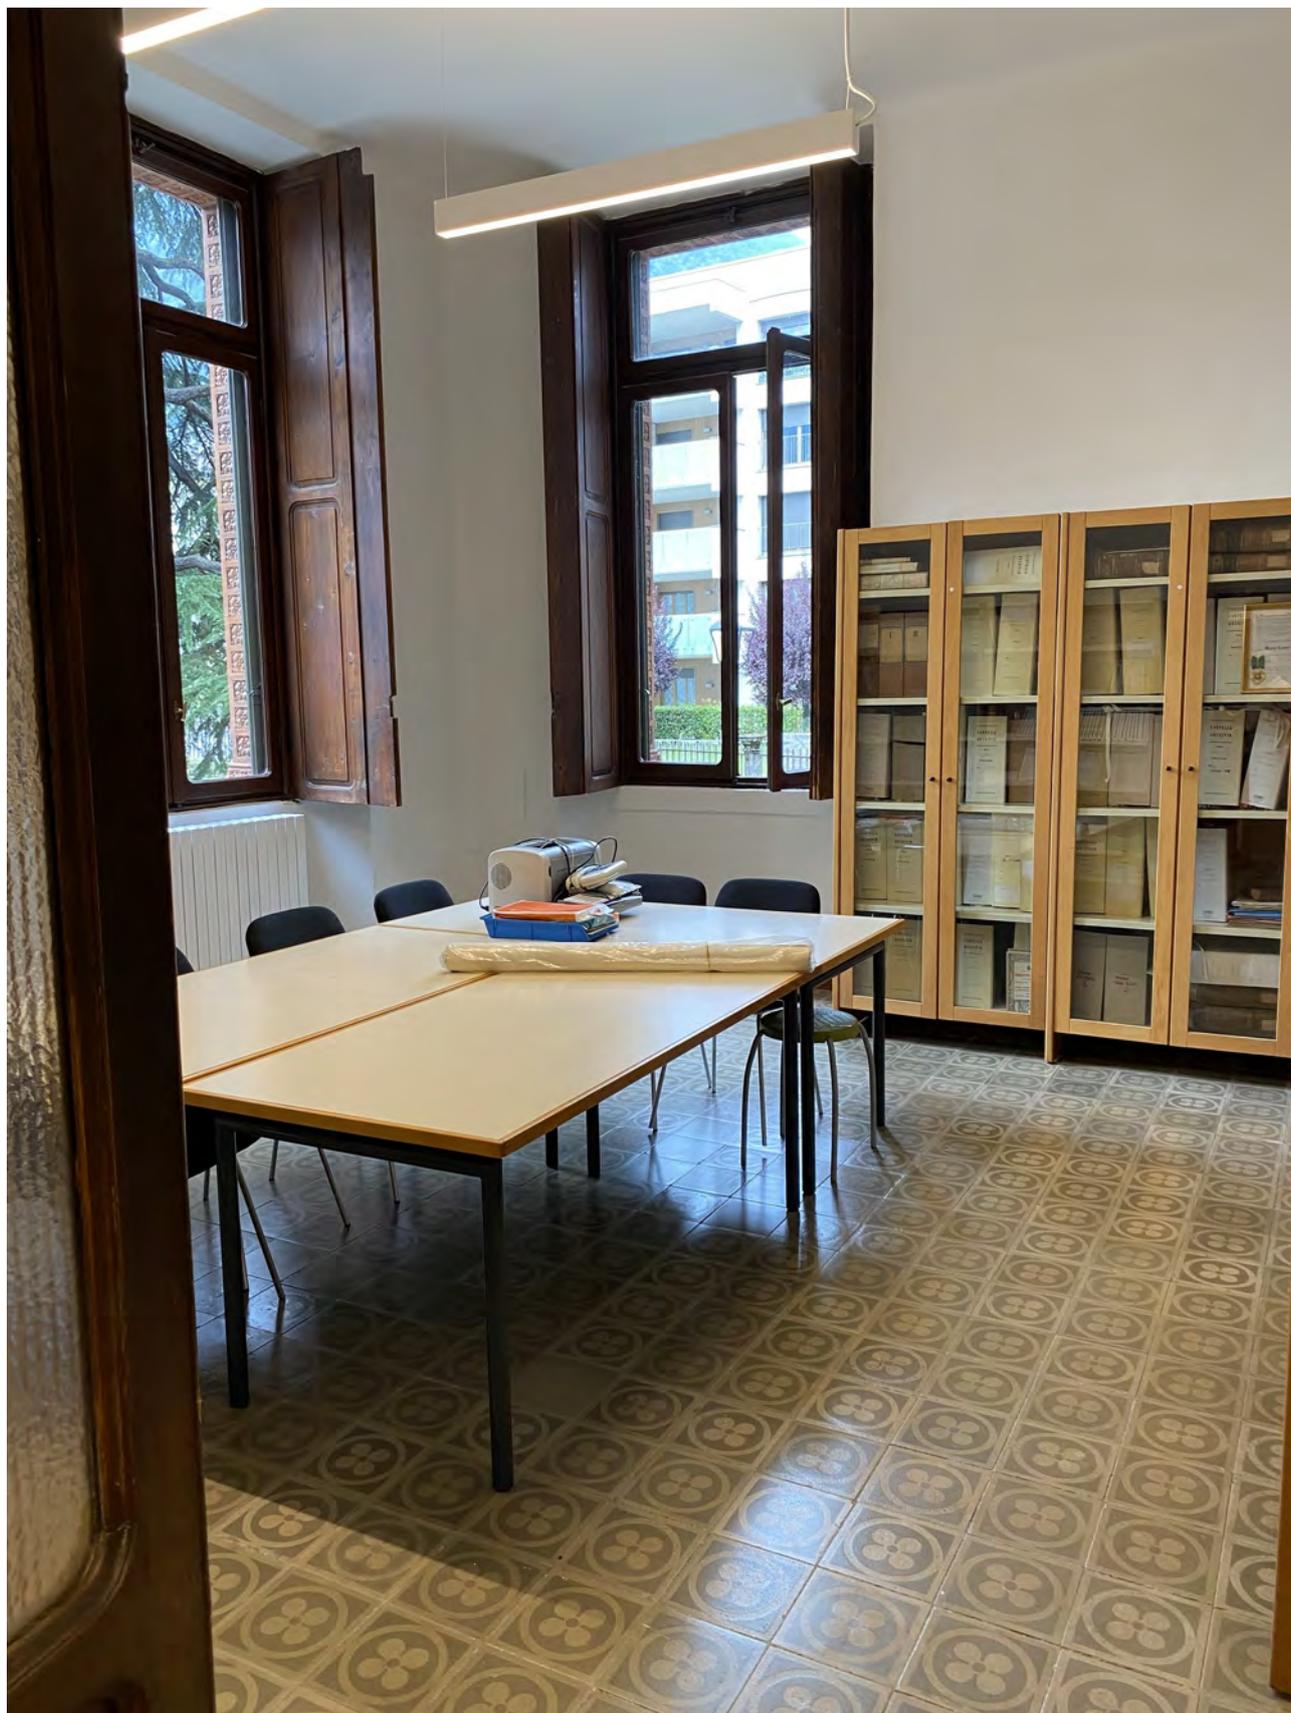
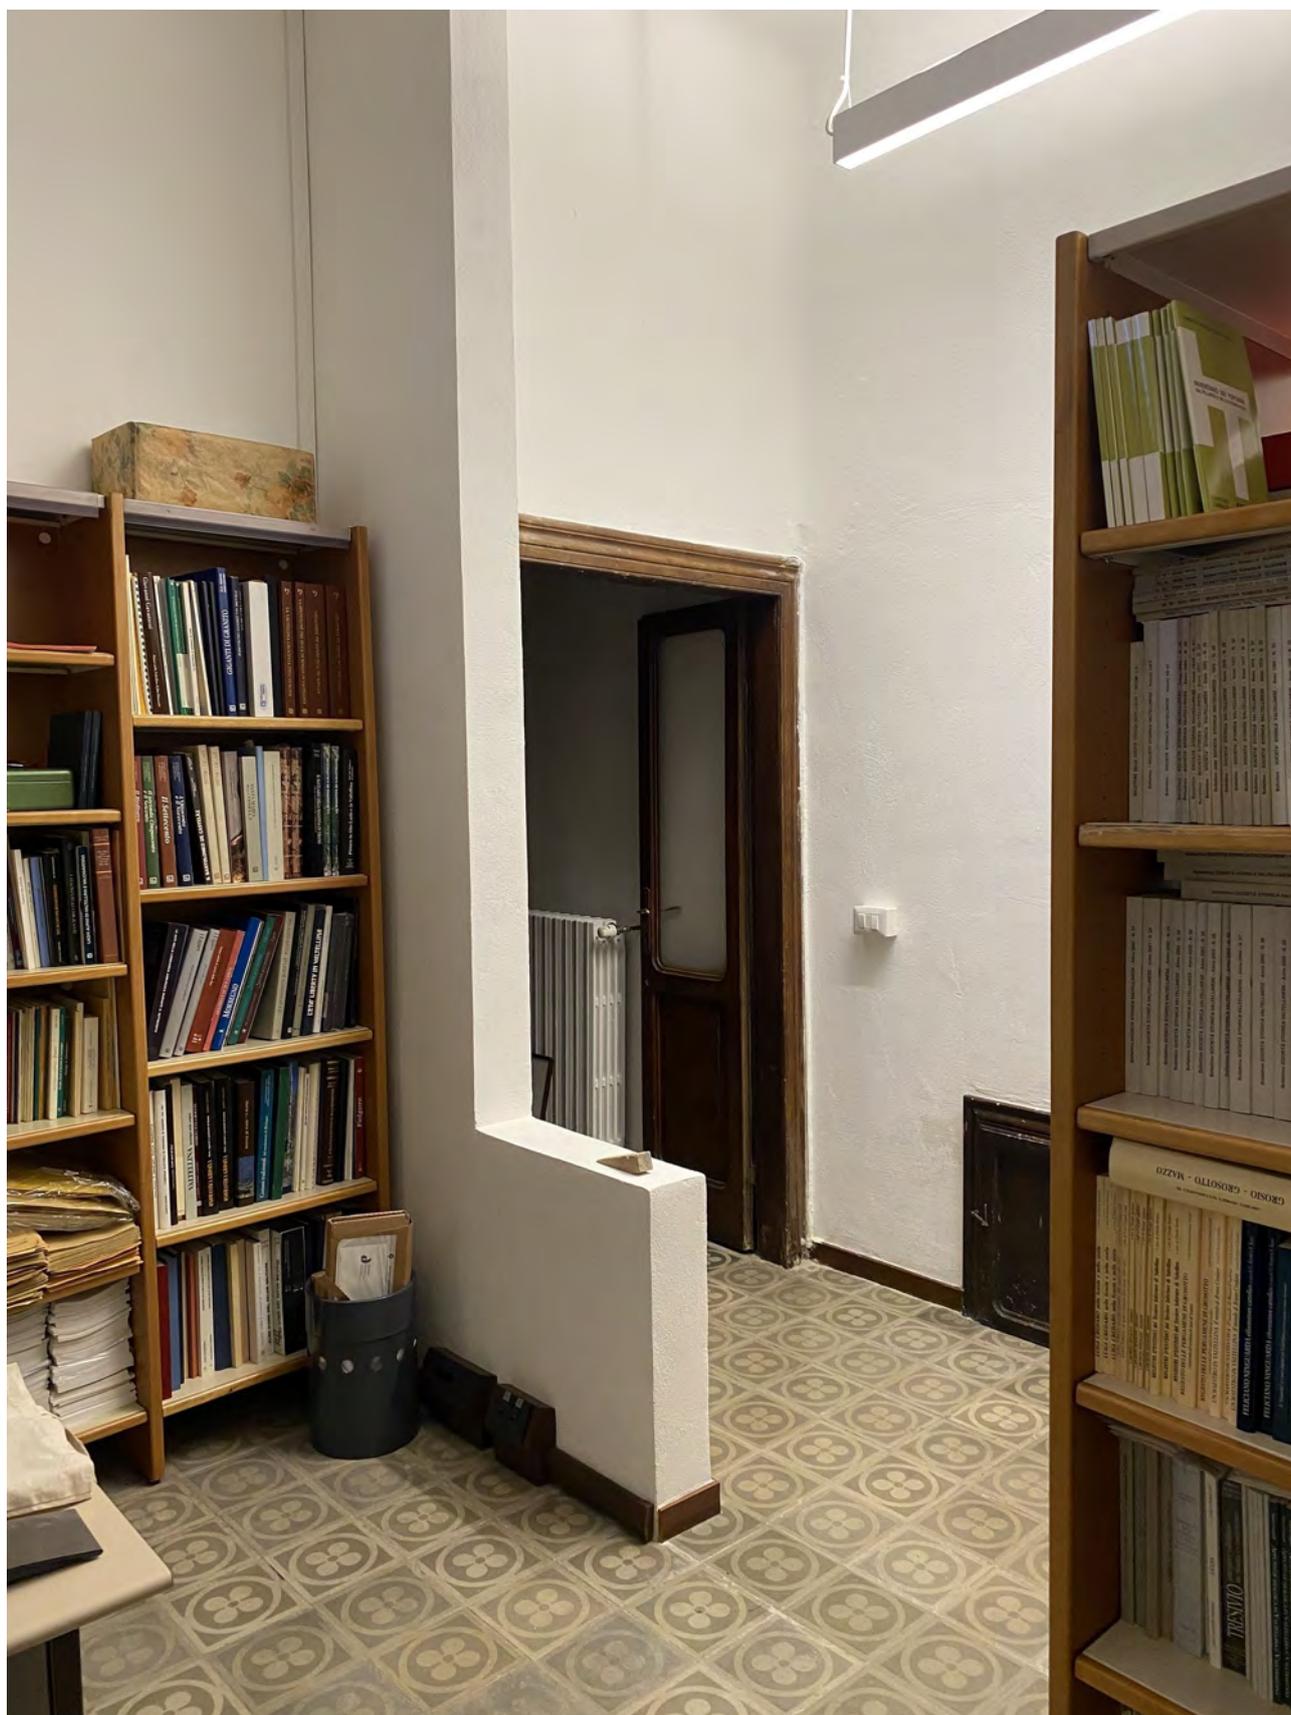
VISTA DEI LOCALI INTERNI DOPO L'INTERVENTO

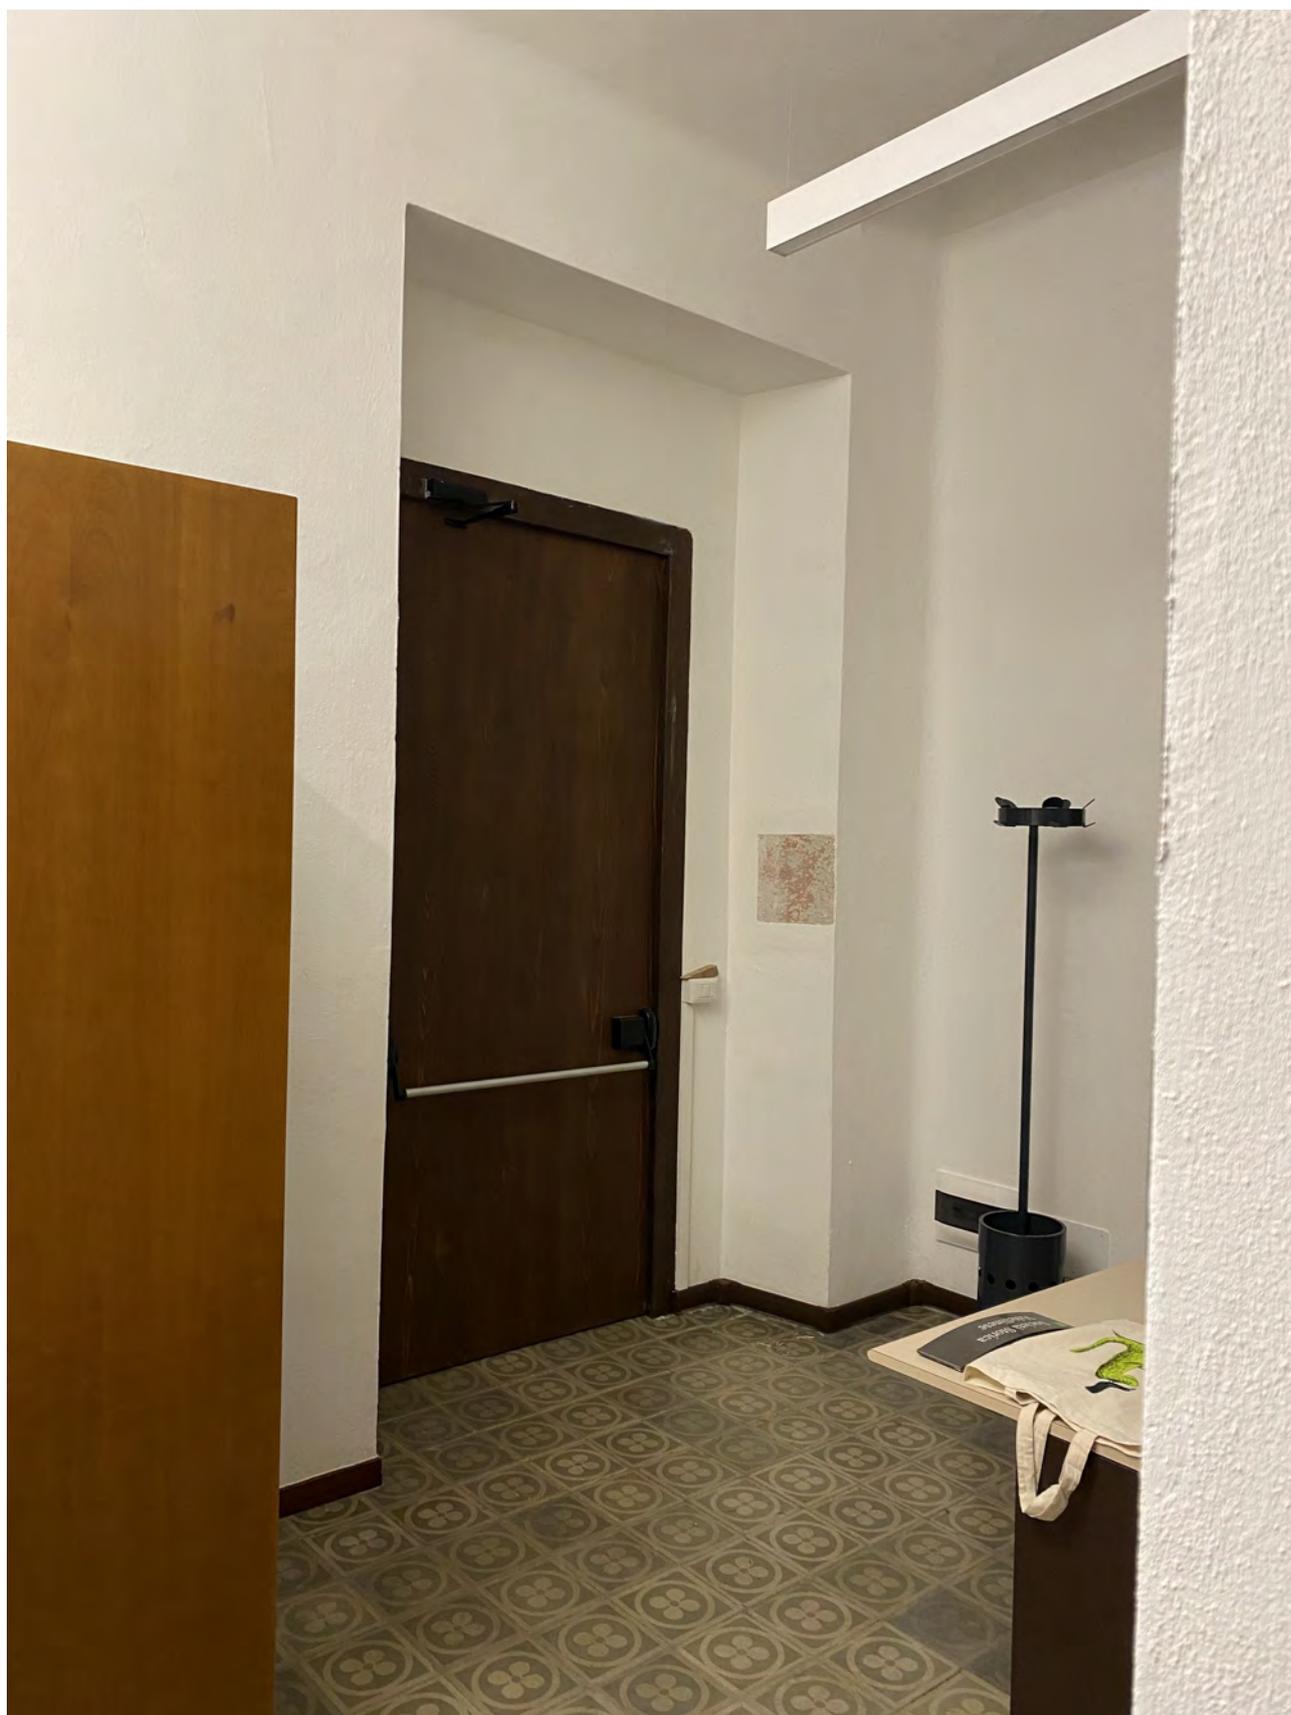
VISTA INTERNA APERTURA DOPO L'INTERVENTO

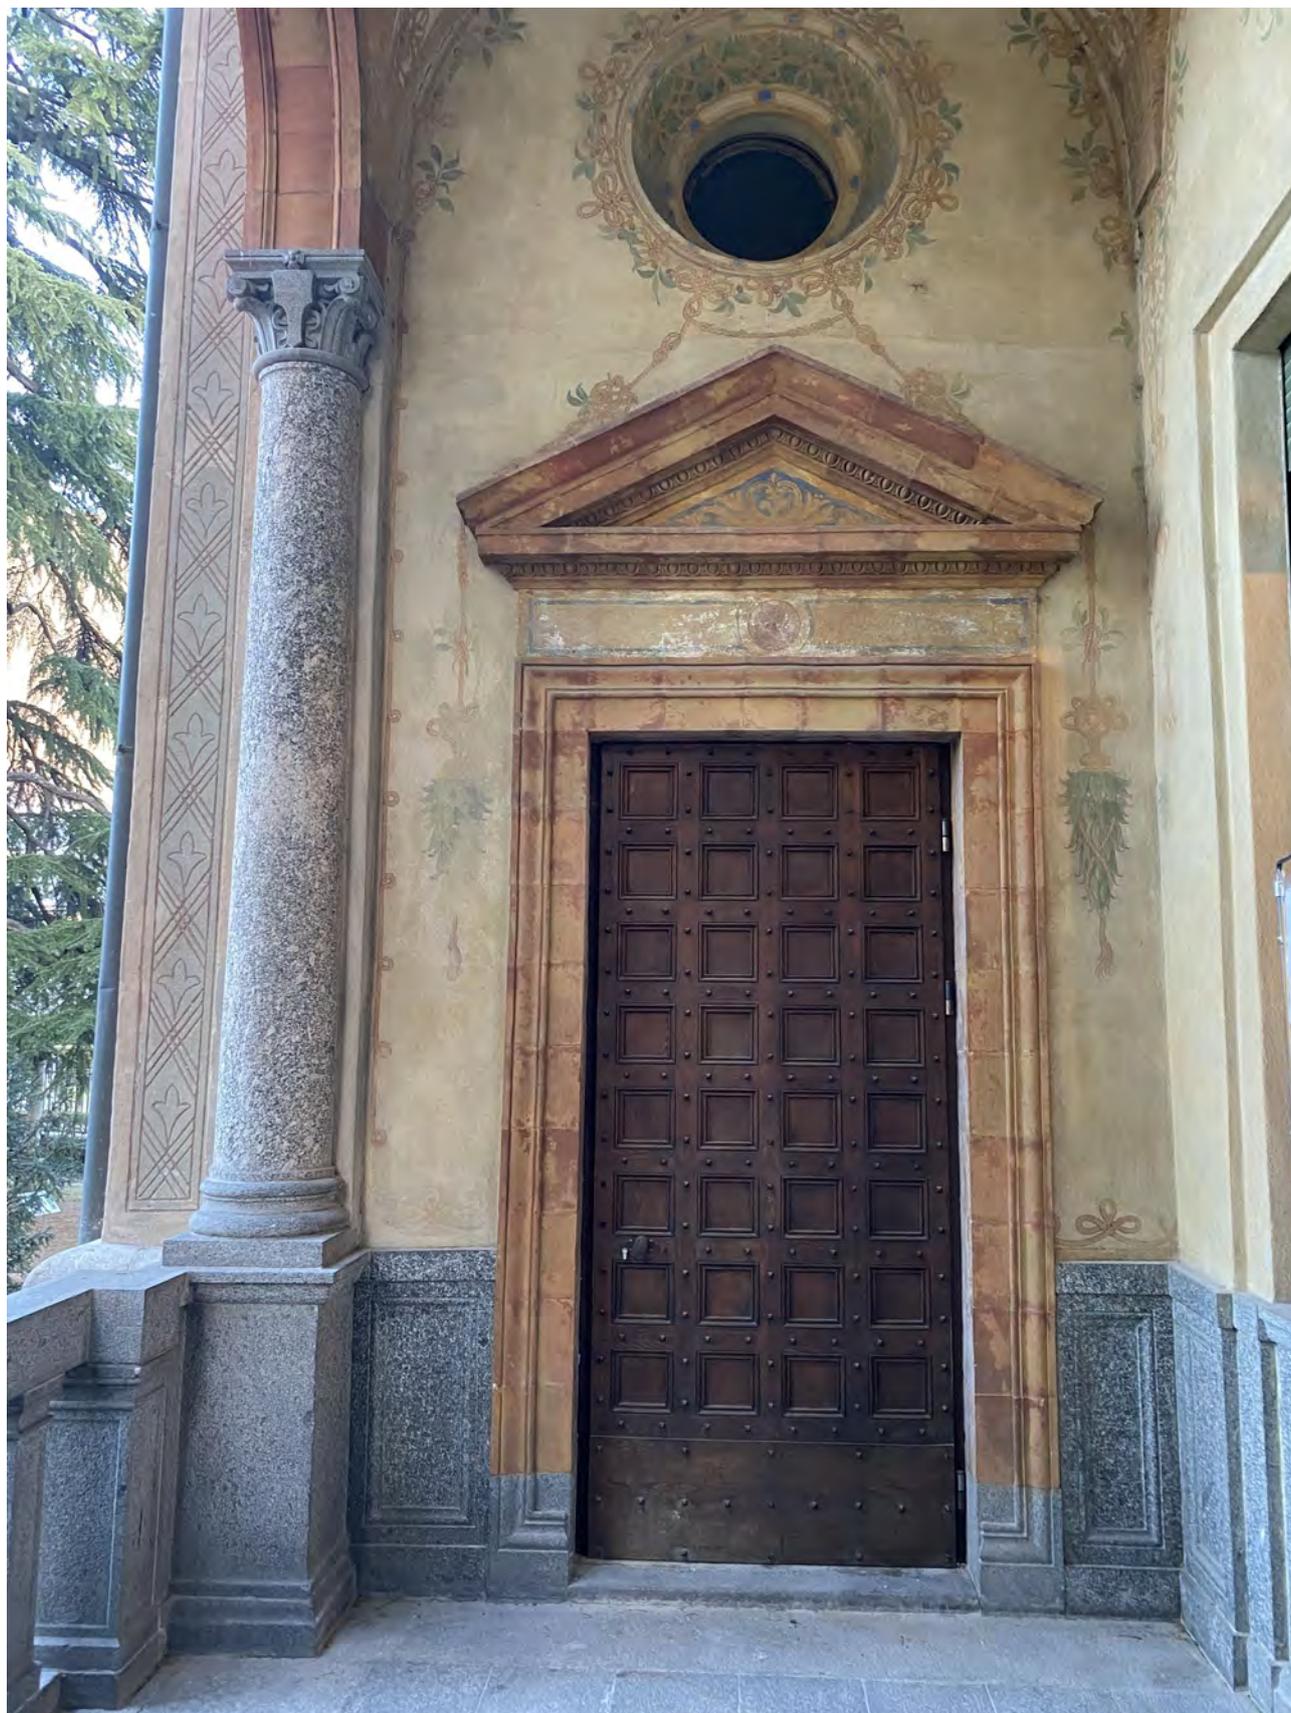
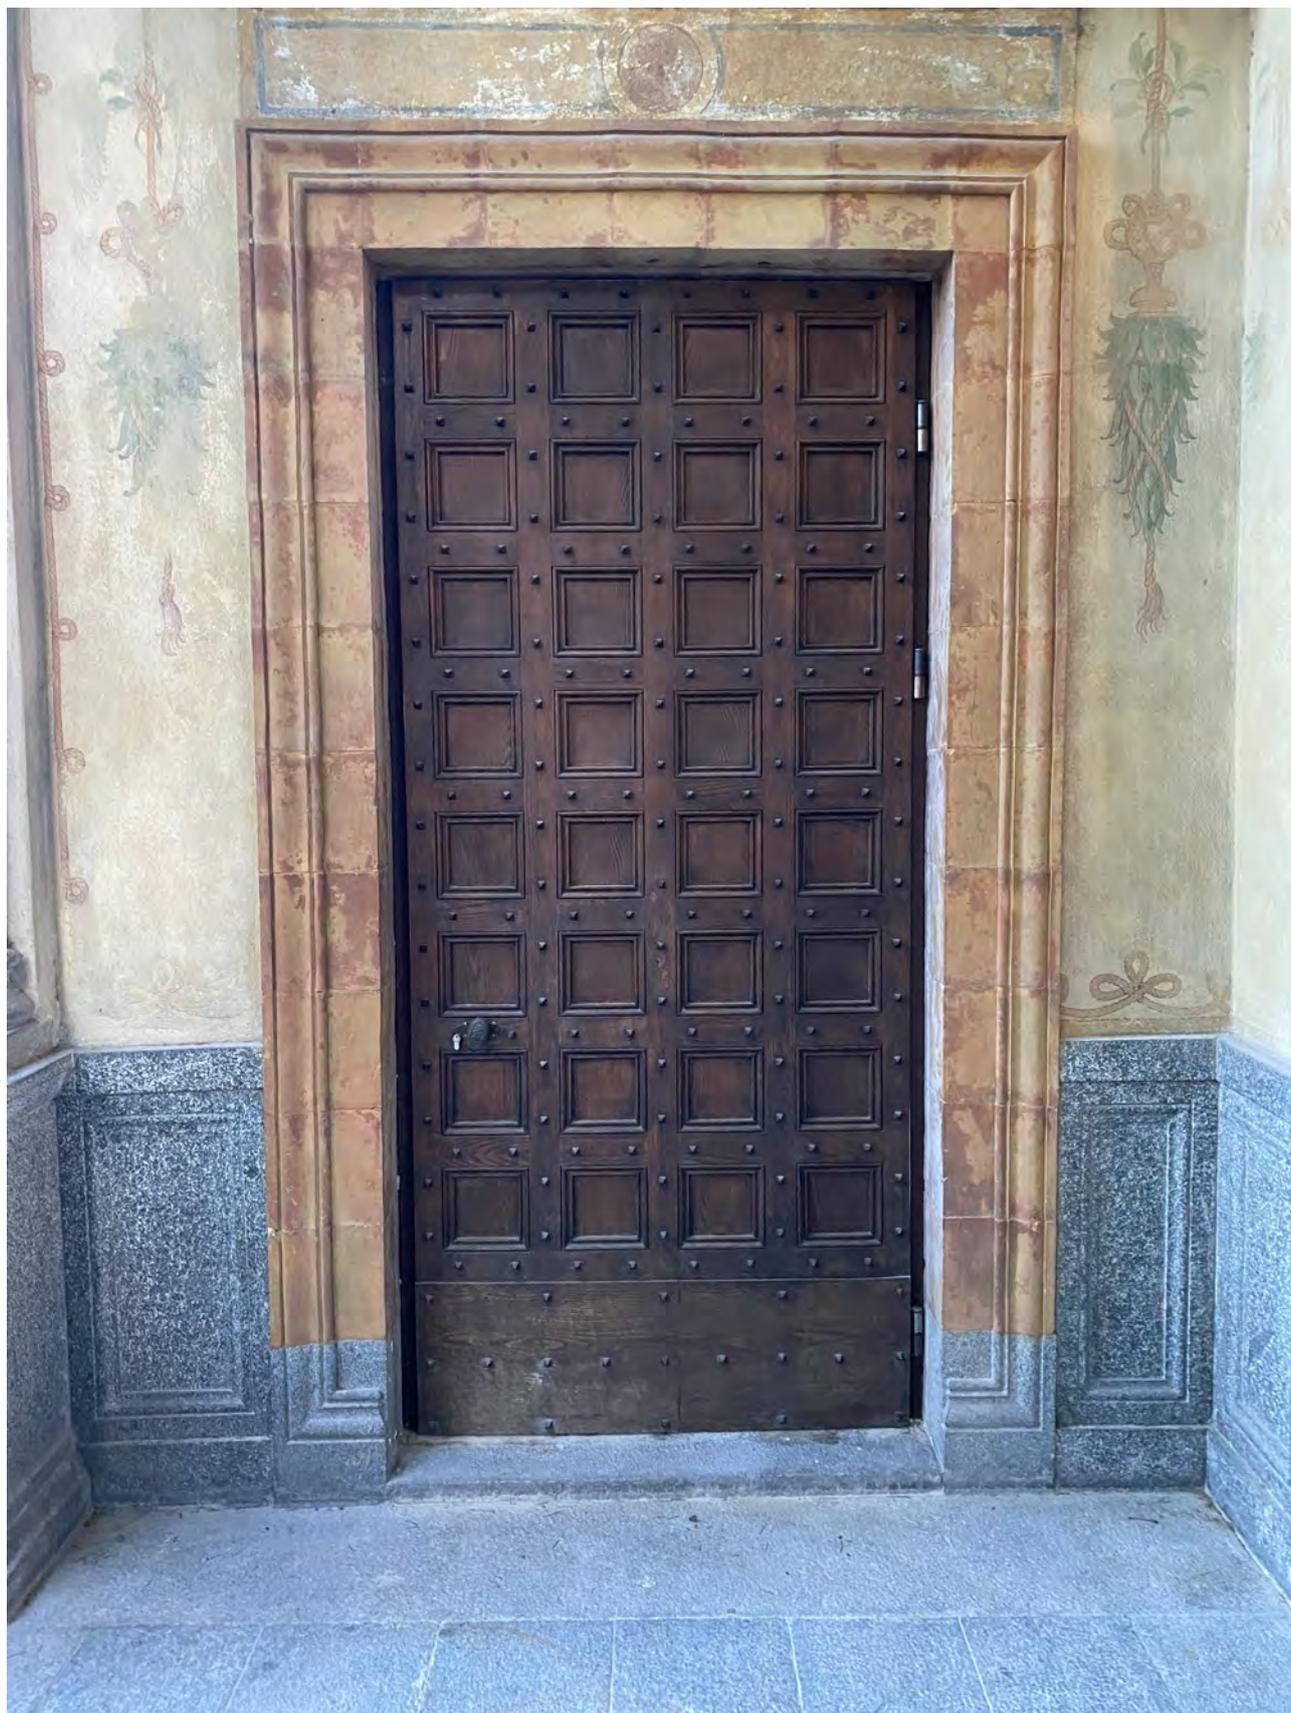
VISTA PORTA ESTERNA DOPO L'INTERVENTO
