OPERE PUNTUALI PRESSO LA BIBLIOTECA "PIO RAJNA" DI VILLA
QUADRIO A SONDRIO PER LA VALORIZZAZIONE E L'INNOVAZIONE DEL
PATRIMONIO CULTURALE

RELAZIONE DI FINE LAVORI

RELAZIONE DI FINE LAVORI
DIRETTORI LAVORI OPERE ARCHITETTONICHE
DOCUMENTAZIONE FOTOGRAFICA

DATA: FEBBRAIO 2024

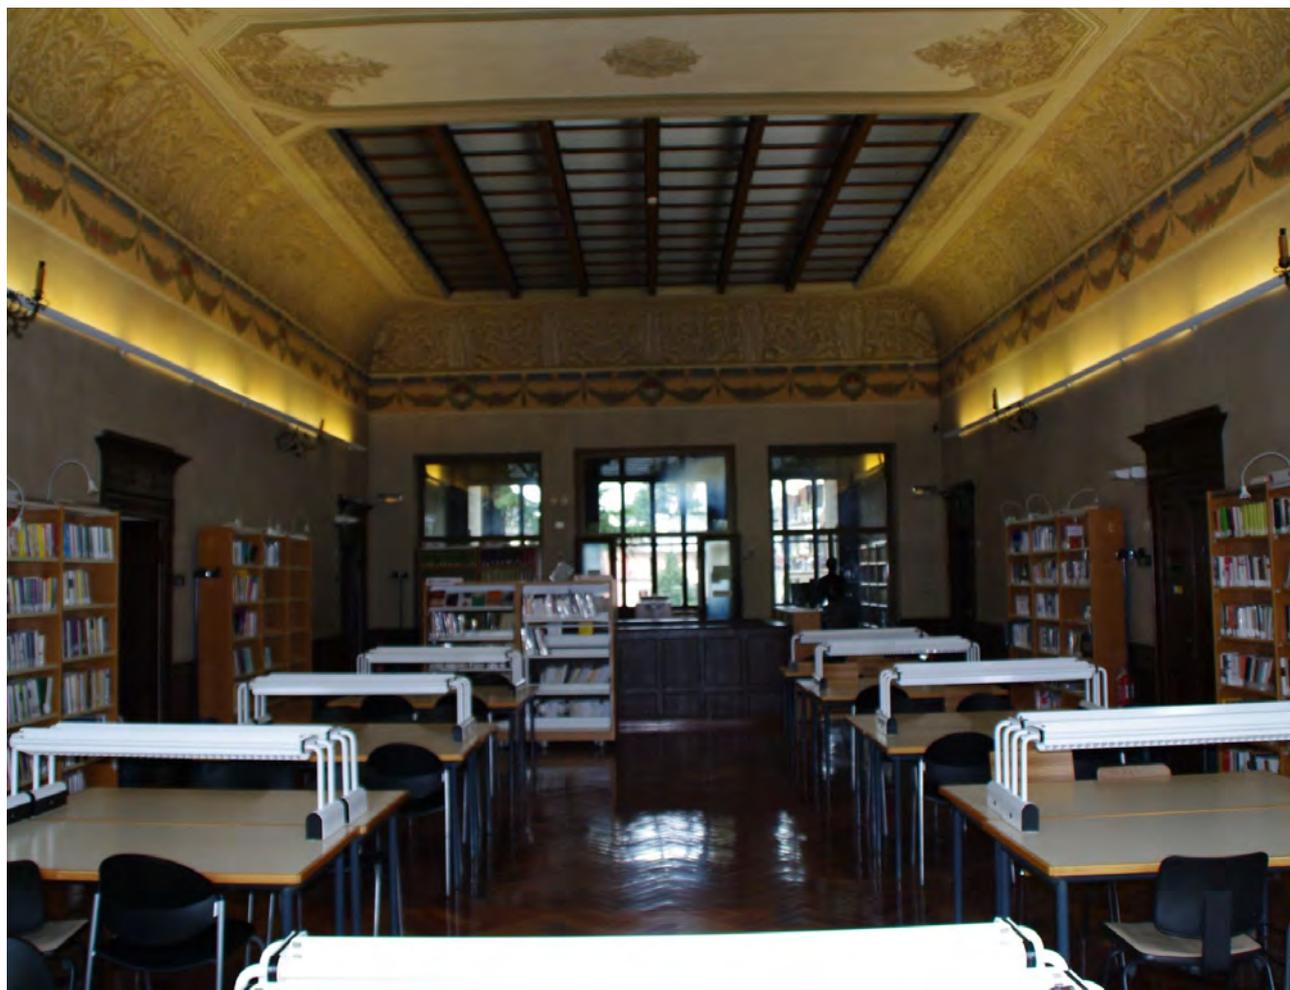
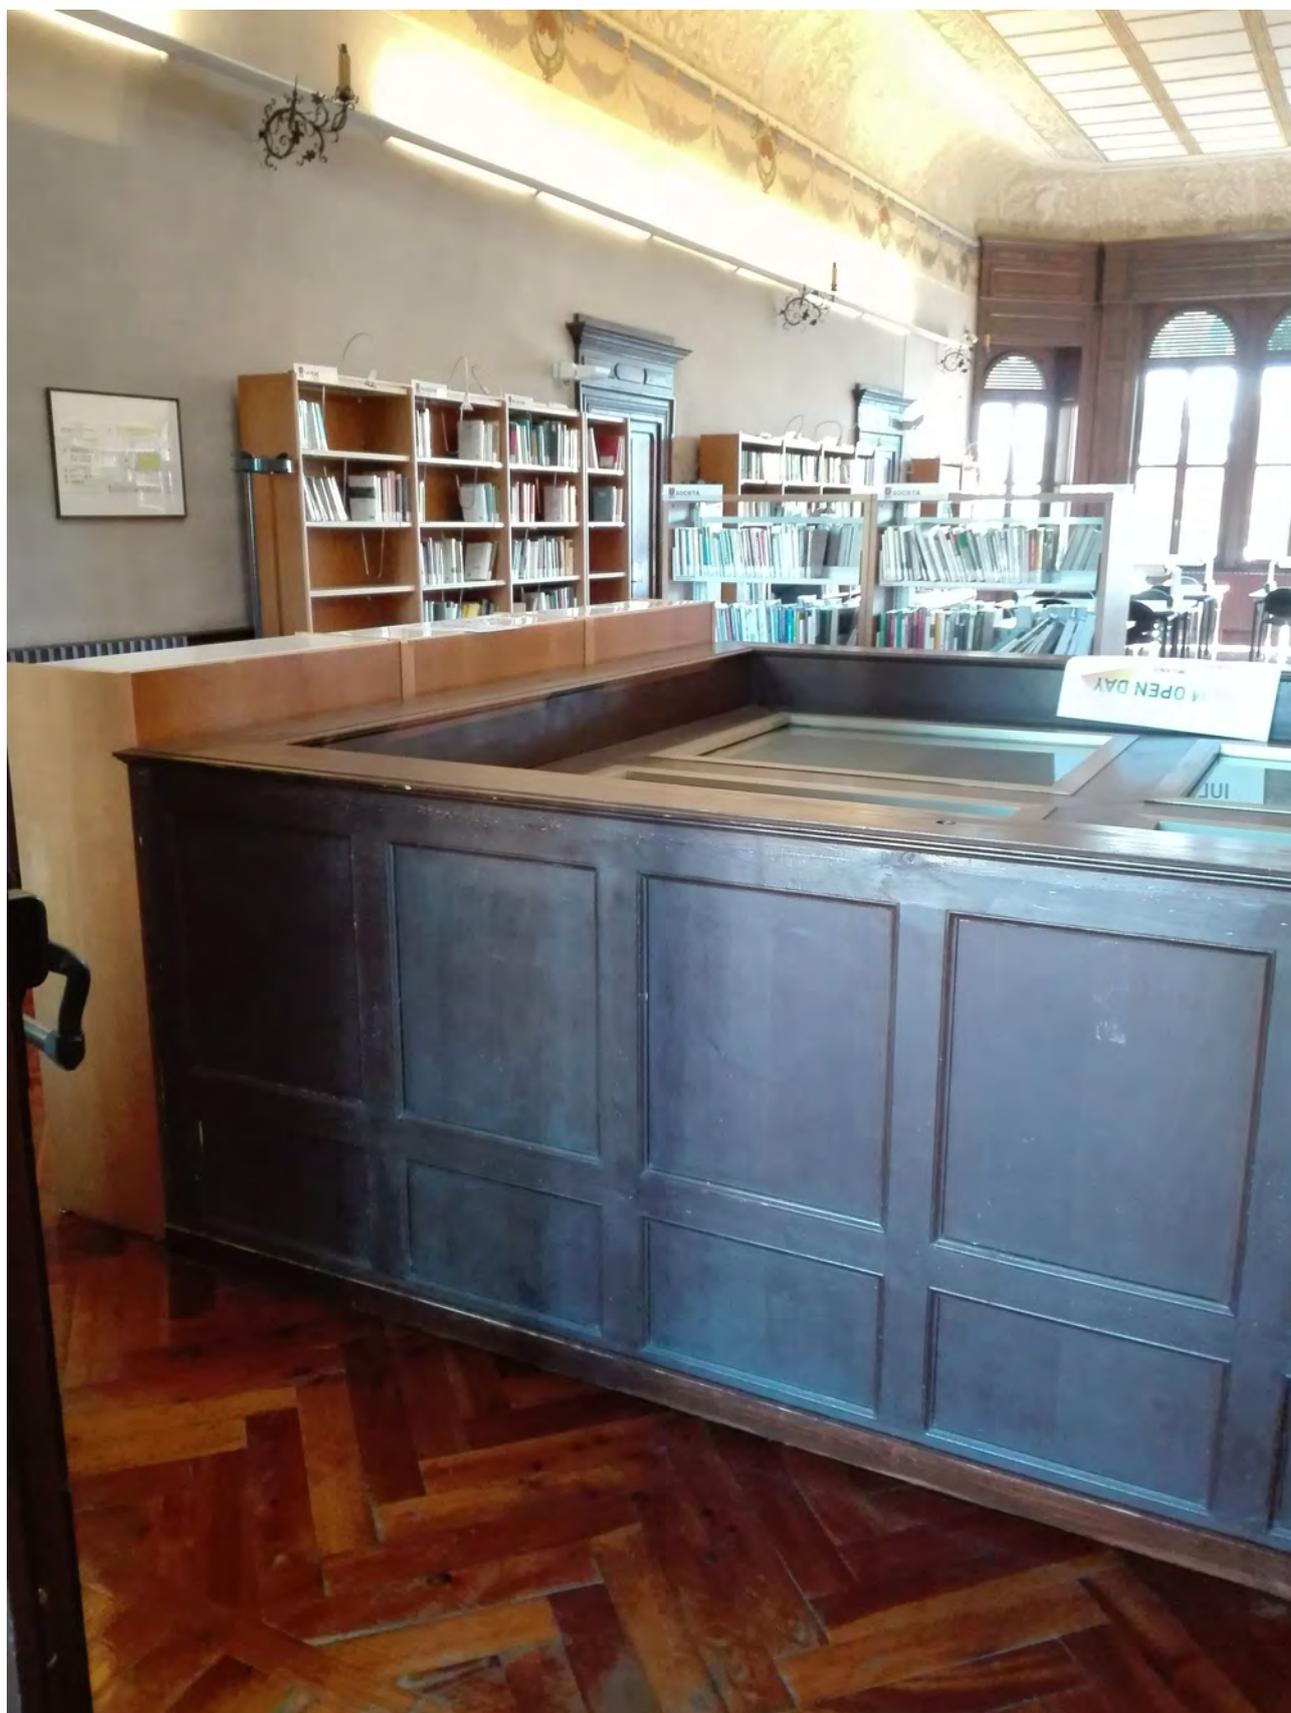
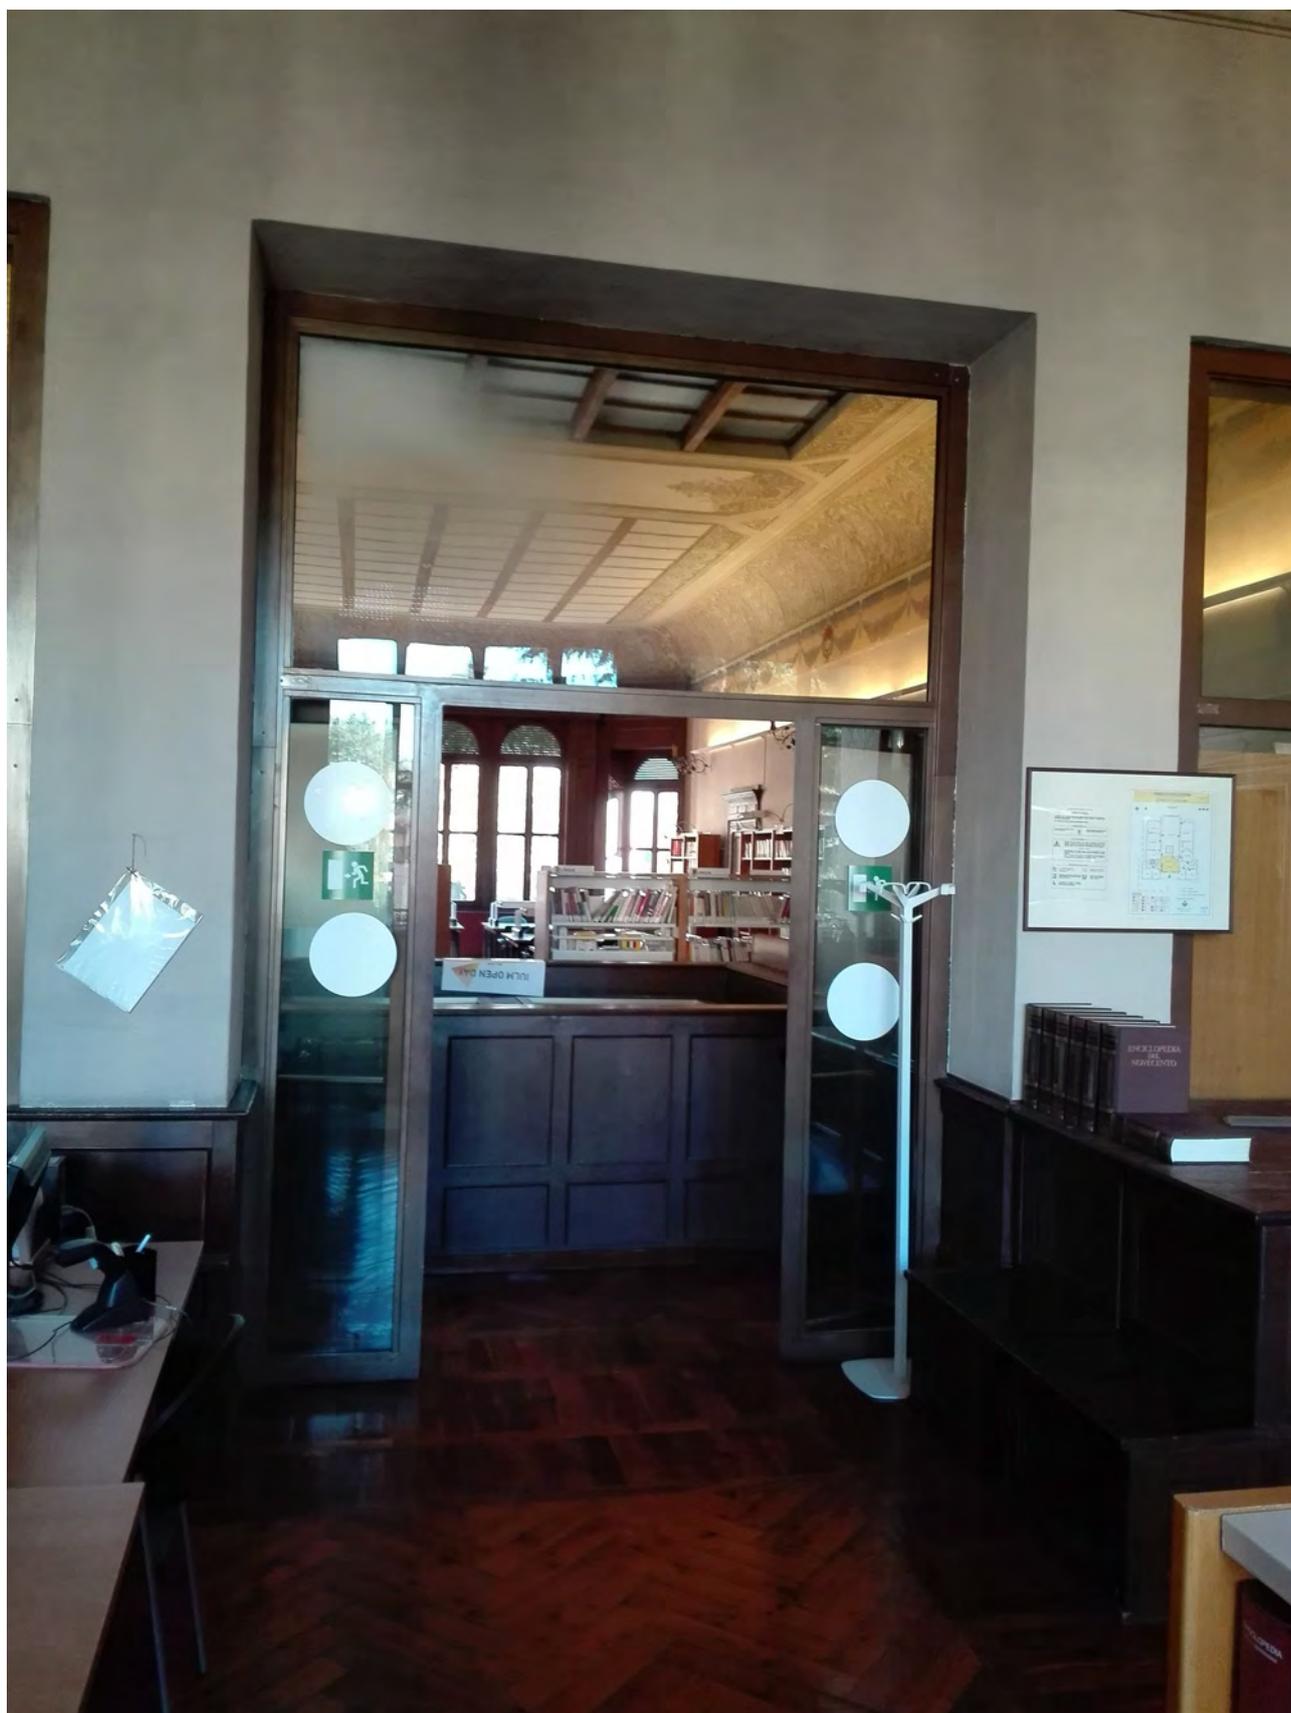
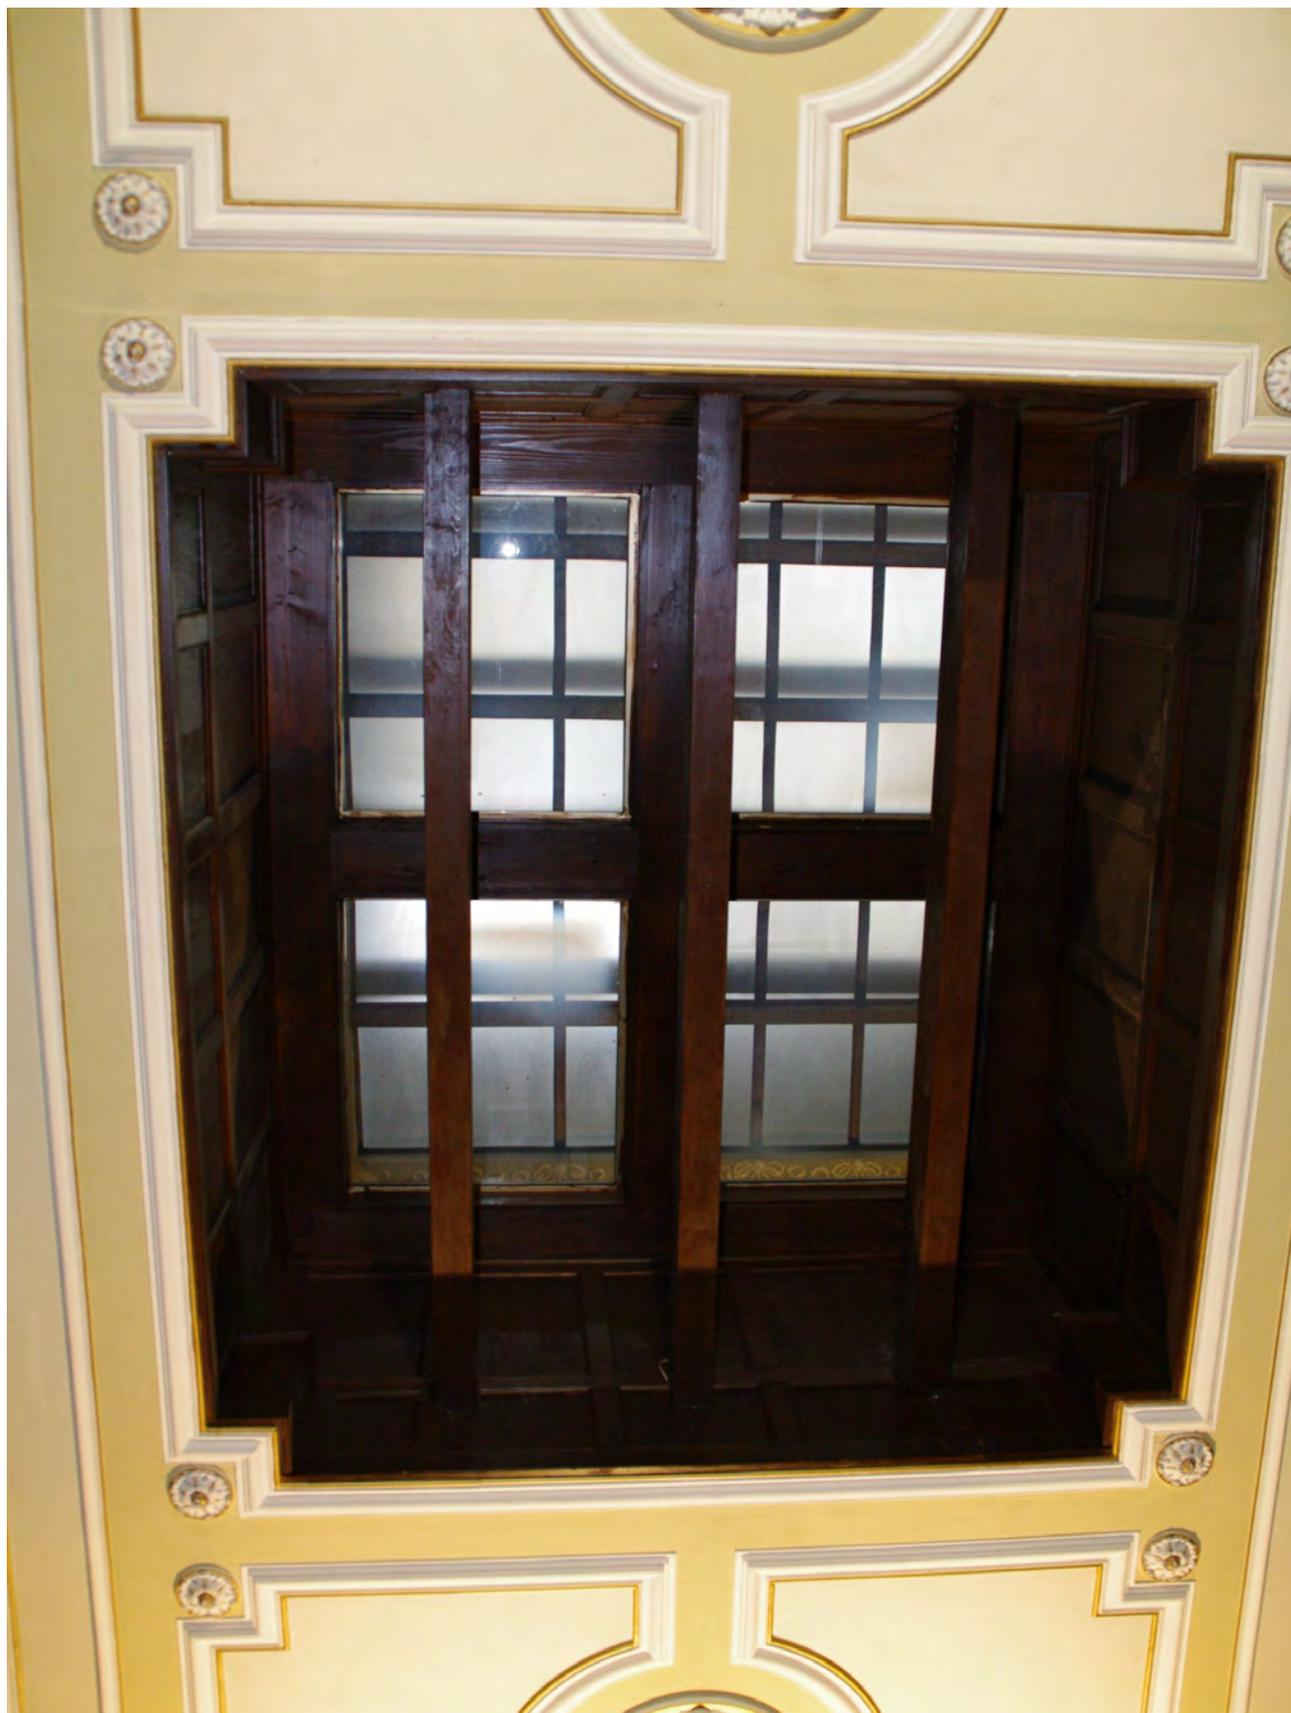
VISTA PRIMA DELL'INTERVENTO DEL LUCERNARIO (SULLO SFONDO) POSTO AL PIANO PRIMO

VISTA PRIMA DELL'INTERVENTO DEL LUCERNARIO POSTO AL PIANO PRIMO

Il progetto esecutivo prevedeva la rimozione del lucernario posto al piano primo realizzato con i lavori di restauro degli anni 90. Come scritto precedentemente in fase di progetto definitivo e di autorizzazione a procedere da parte della competente Soprintendenza Archeologica, Belle Arti e paesaggio per le Provincie di Como, Lecco, Monza-Brianza, Pavia, Sondrio e Varese non si conosceva esattamente la stratigrafia della struttura.

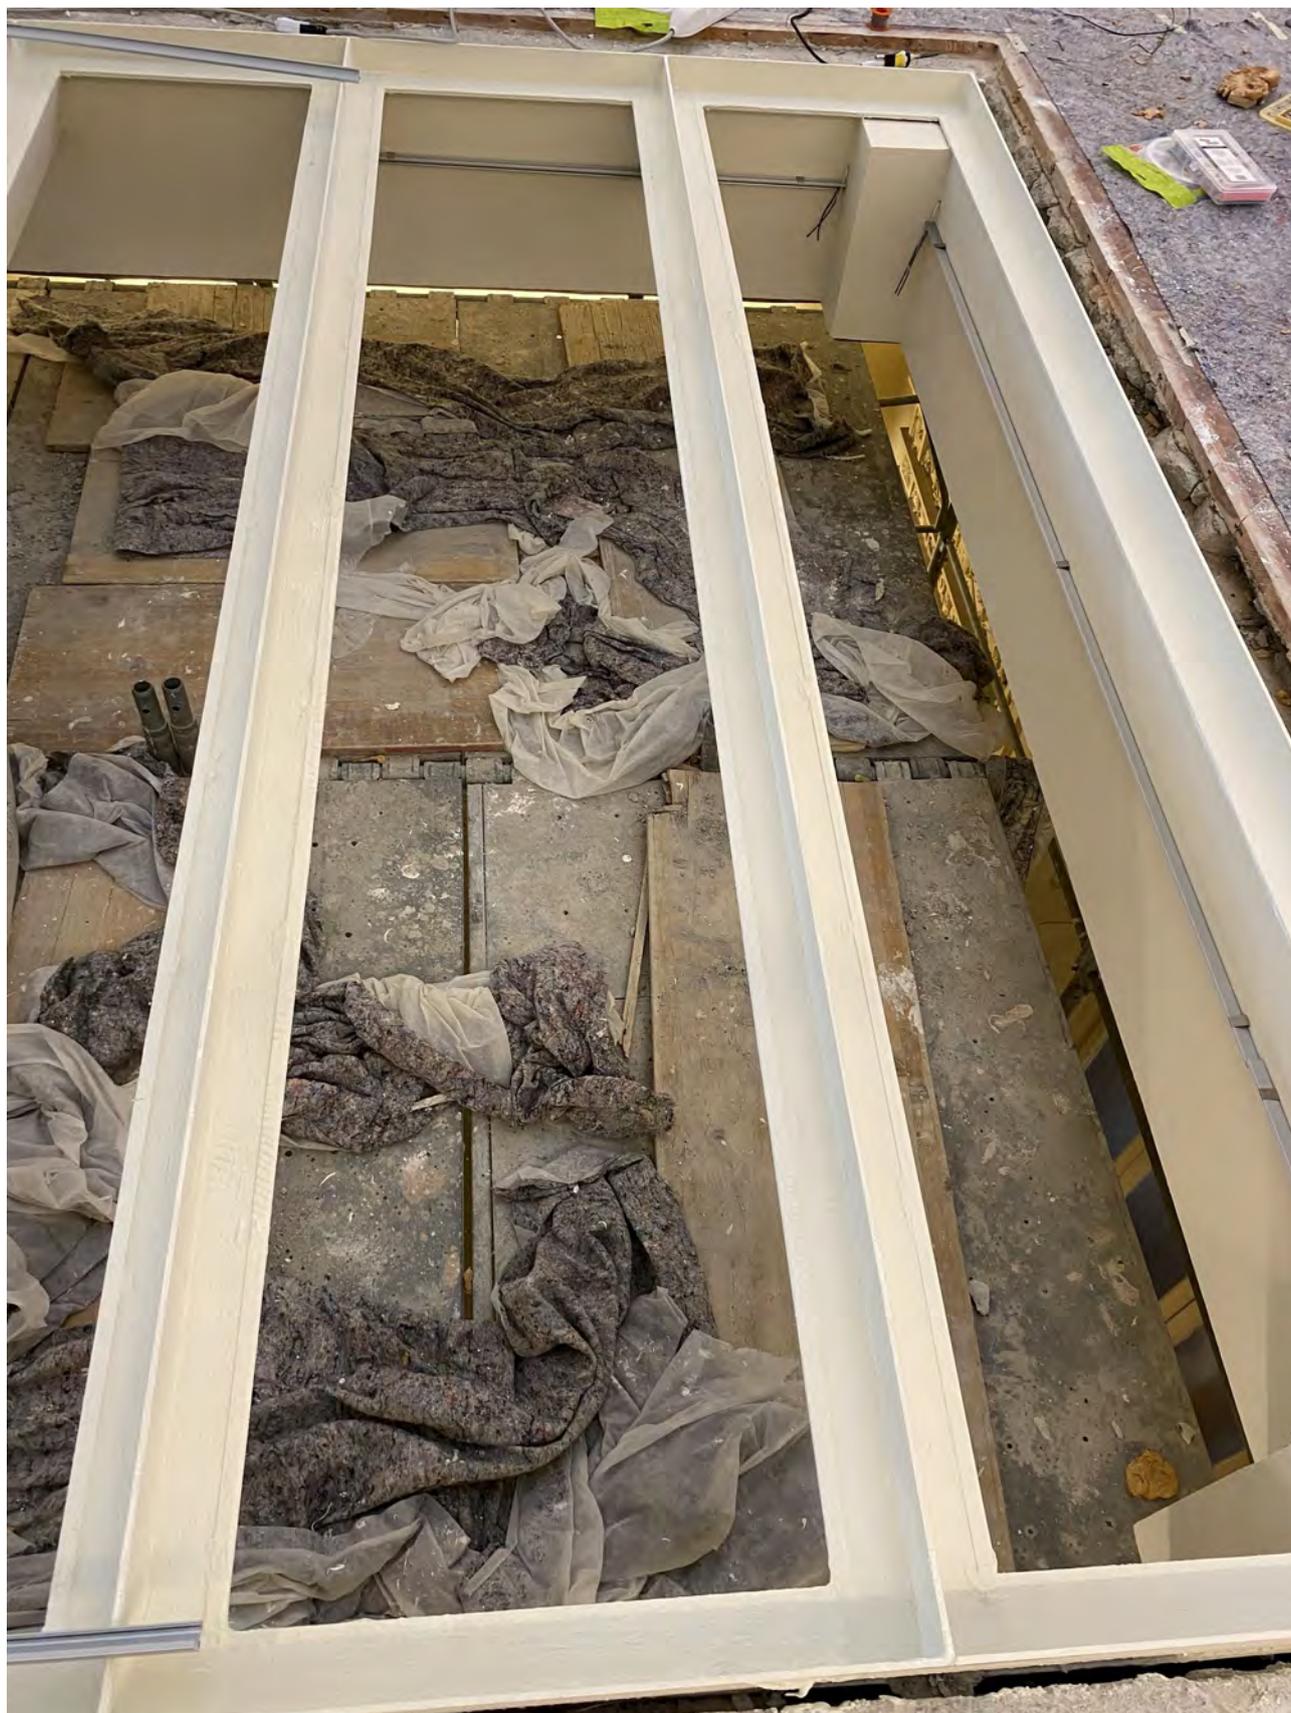
VISTA VERNICIATURA IGNIFUGA TELAIO E RIPOSIZIONAMENTO ILLUMINAZIONE ESISTENTE

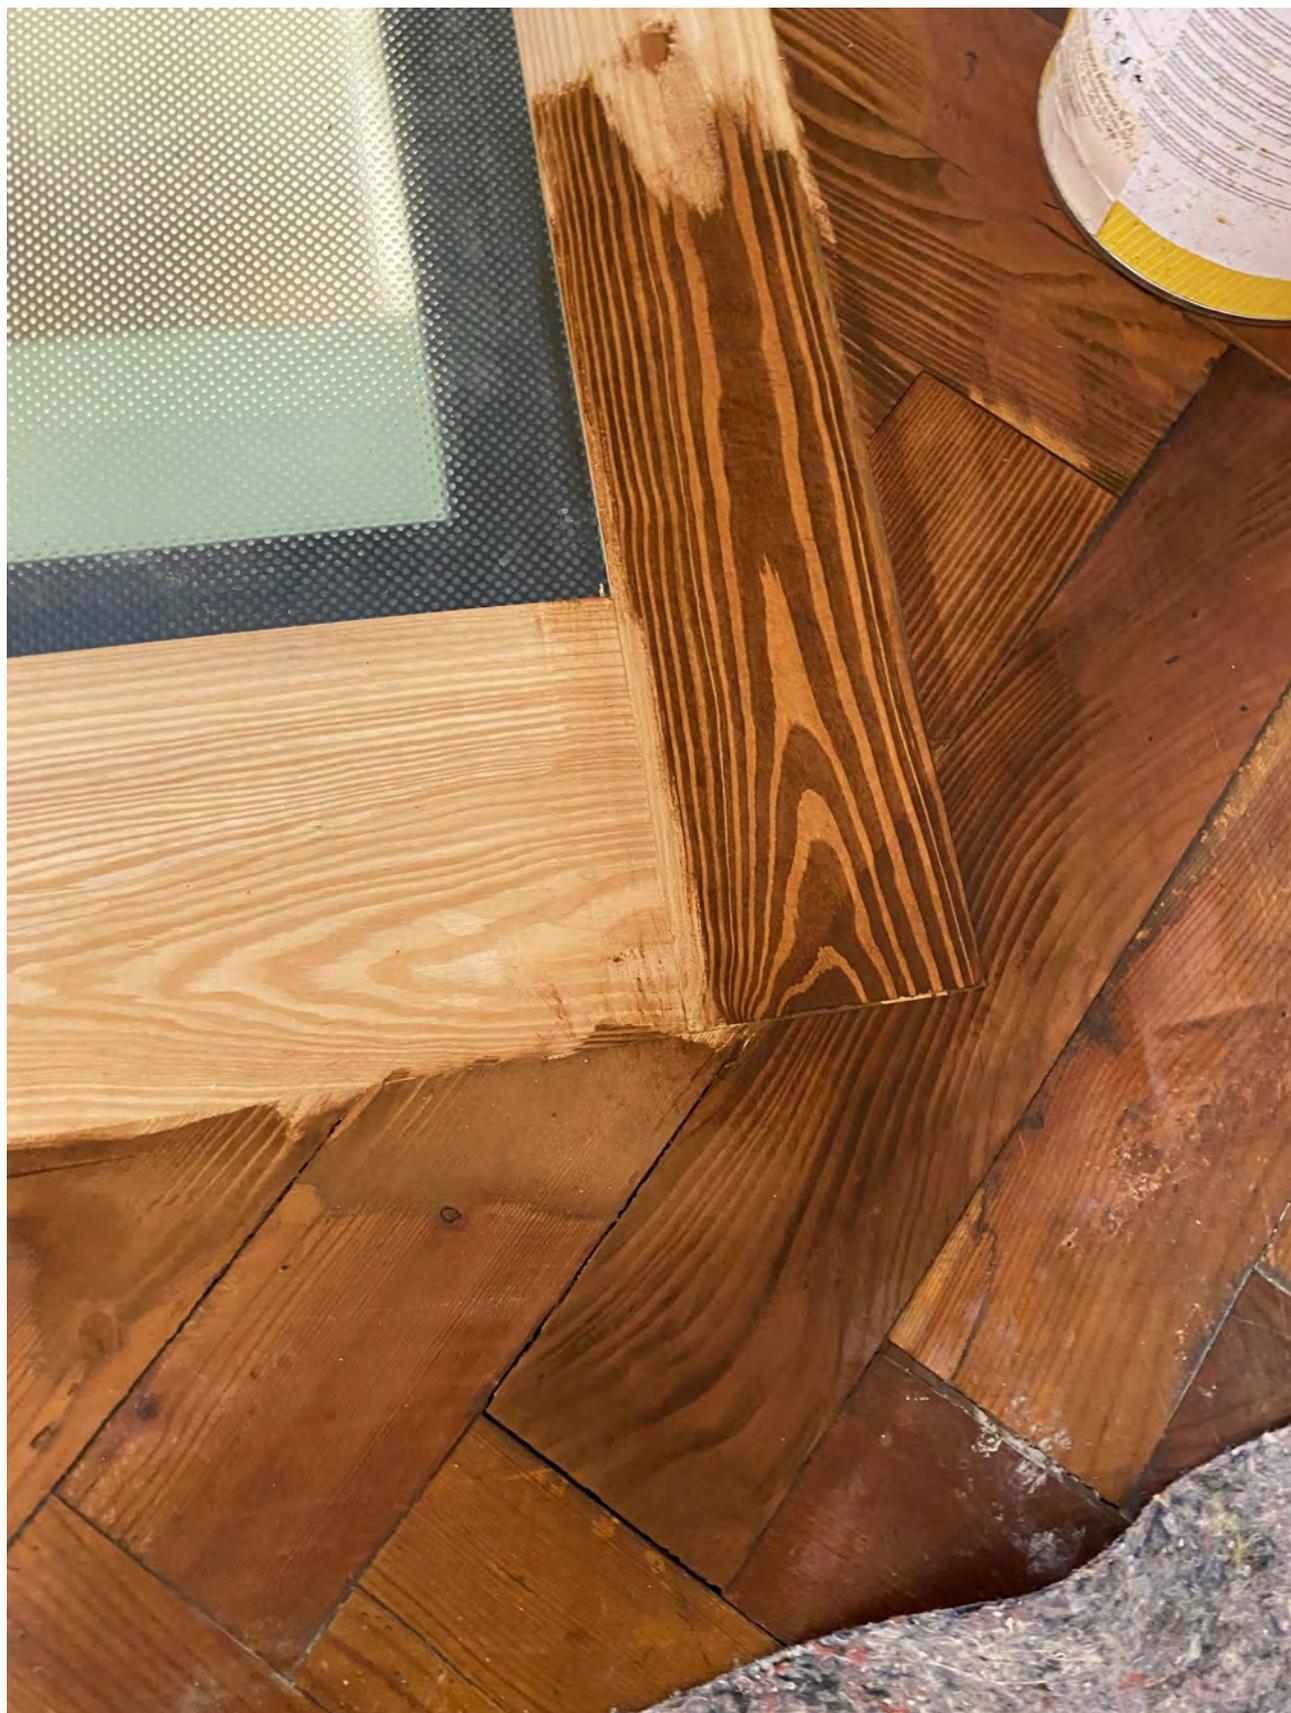
VISTA PROVA TINTA ELEMENTI LIGNEI

A completamento delle opere si è proceduto al ripristino delle lacune della pavimentazione in legno tramite la posa di una cornice in legno massello di larice (come la pavimentazione esistente) e una cornice interna a copertura dei giunti tra le lastre.

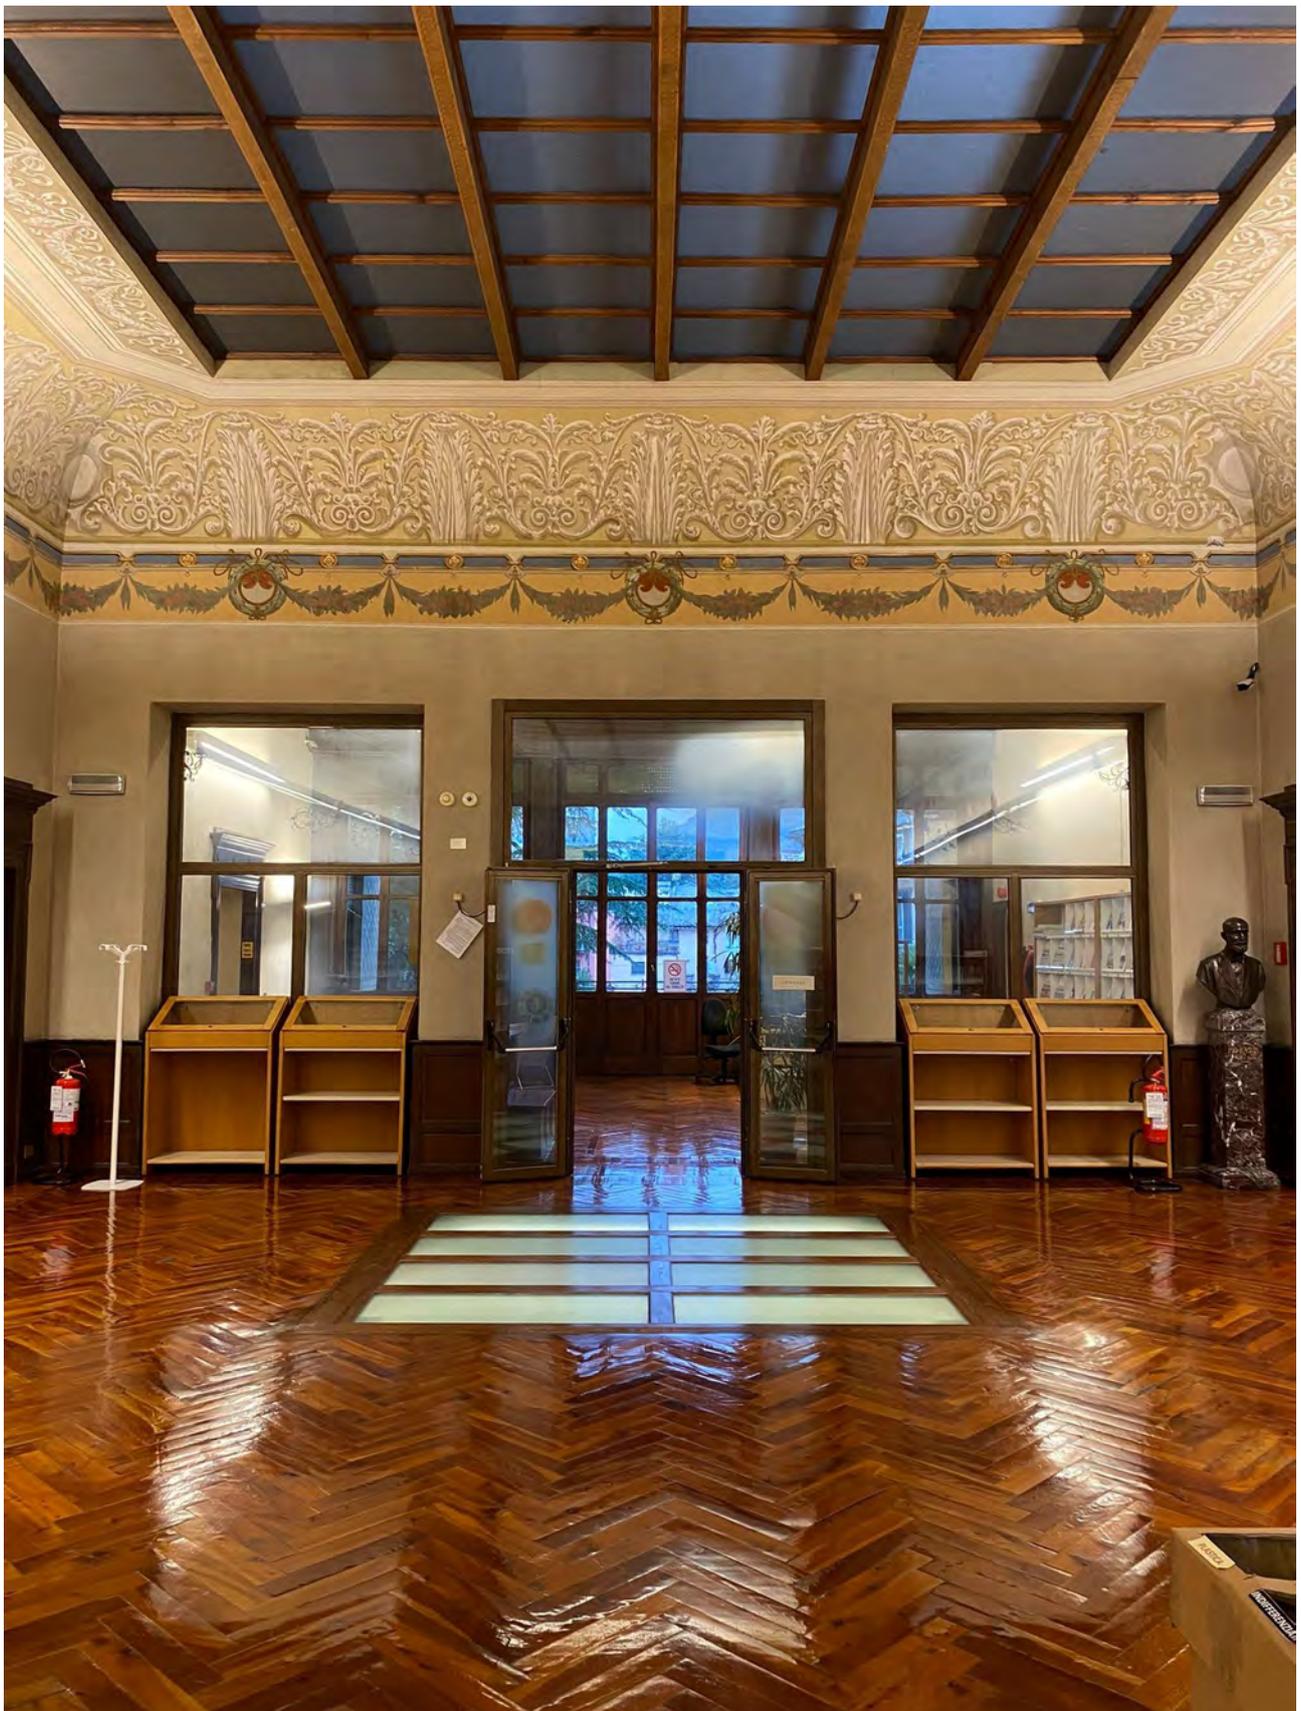
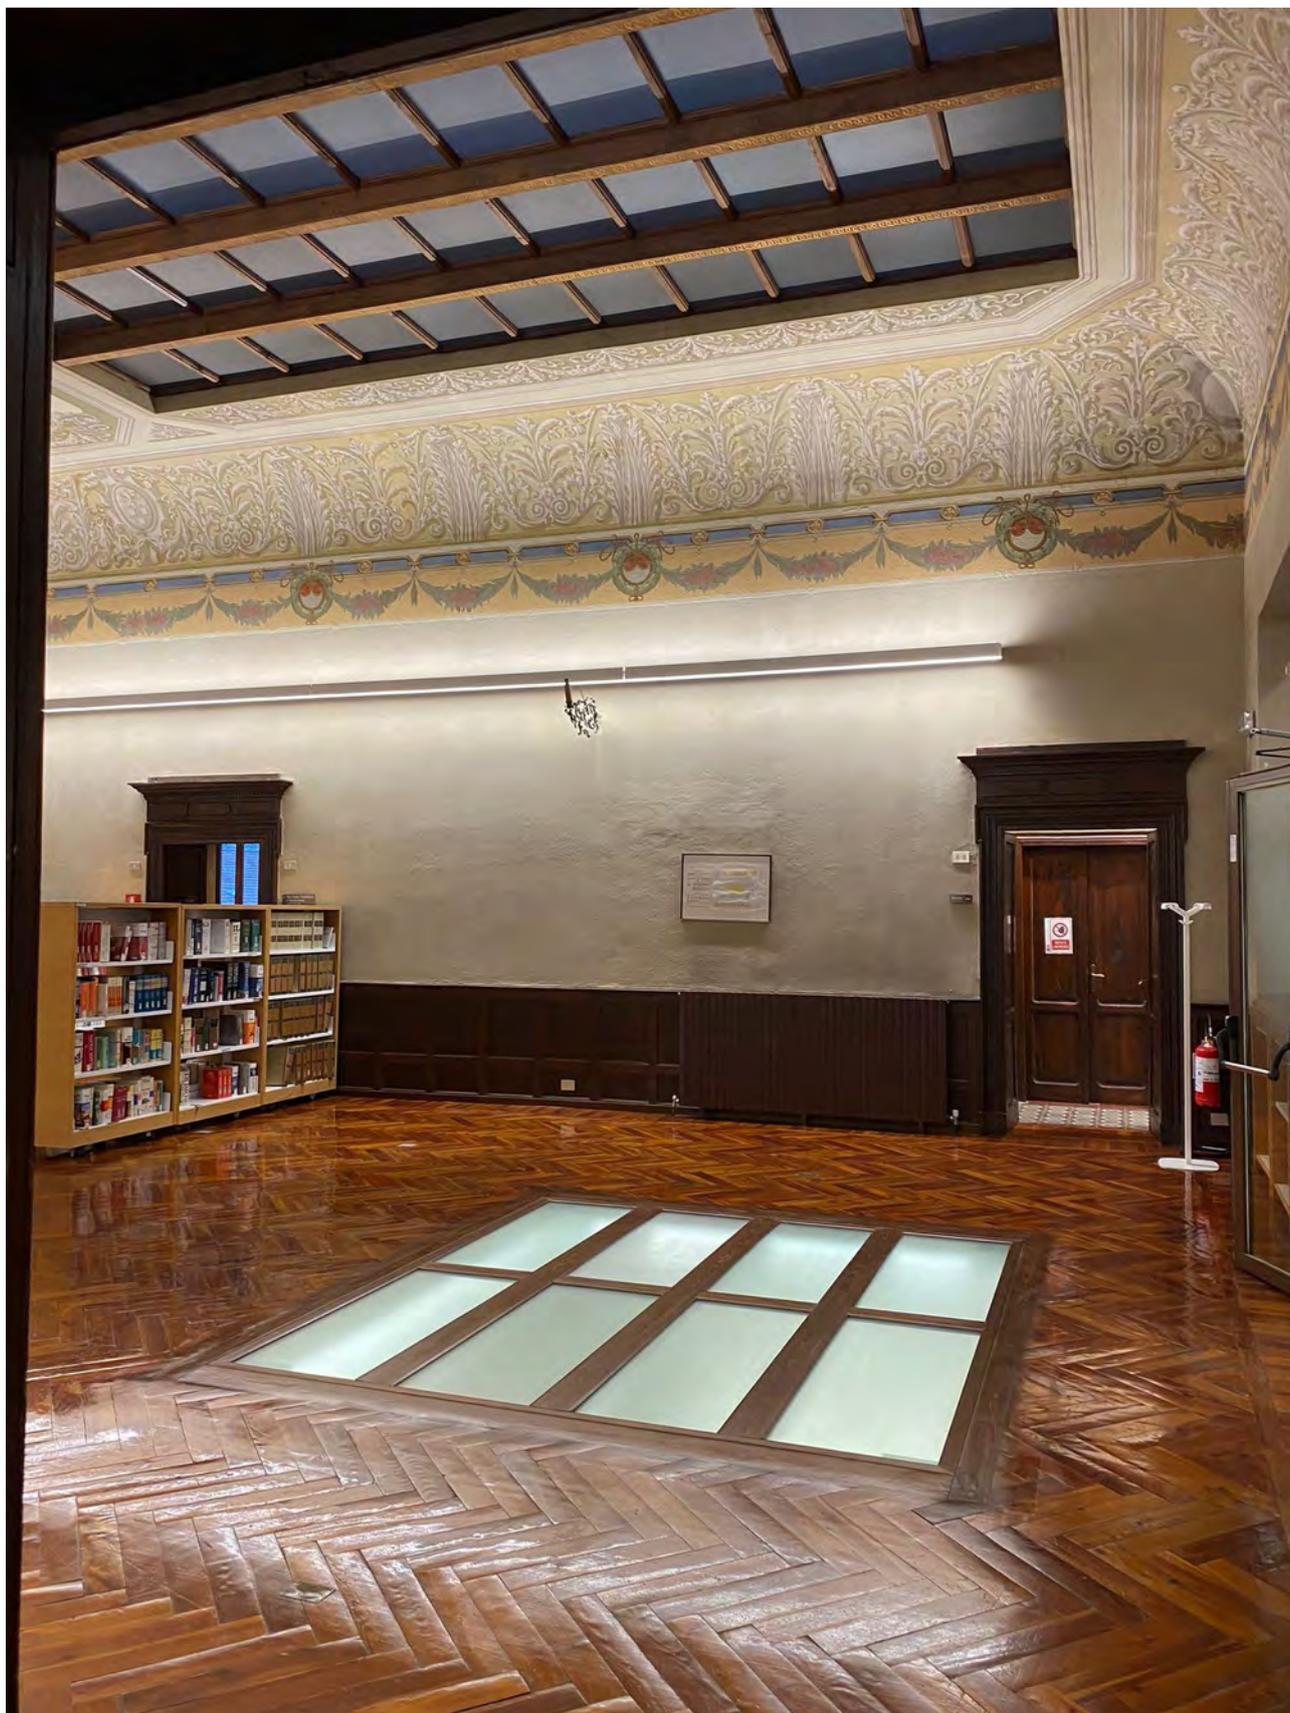
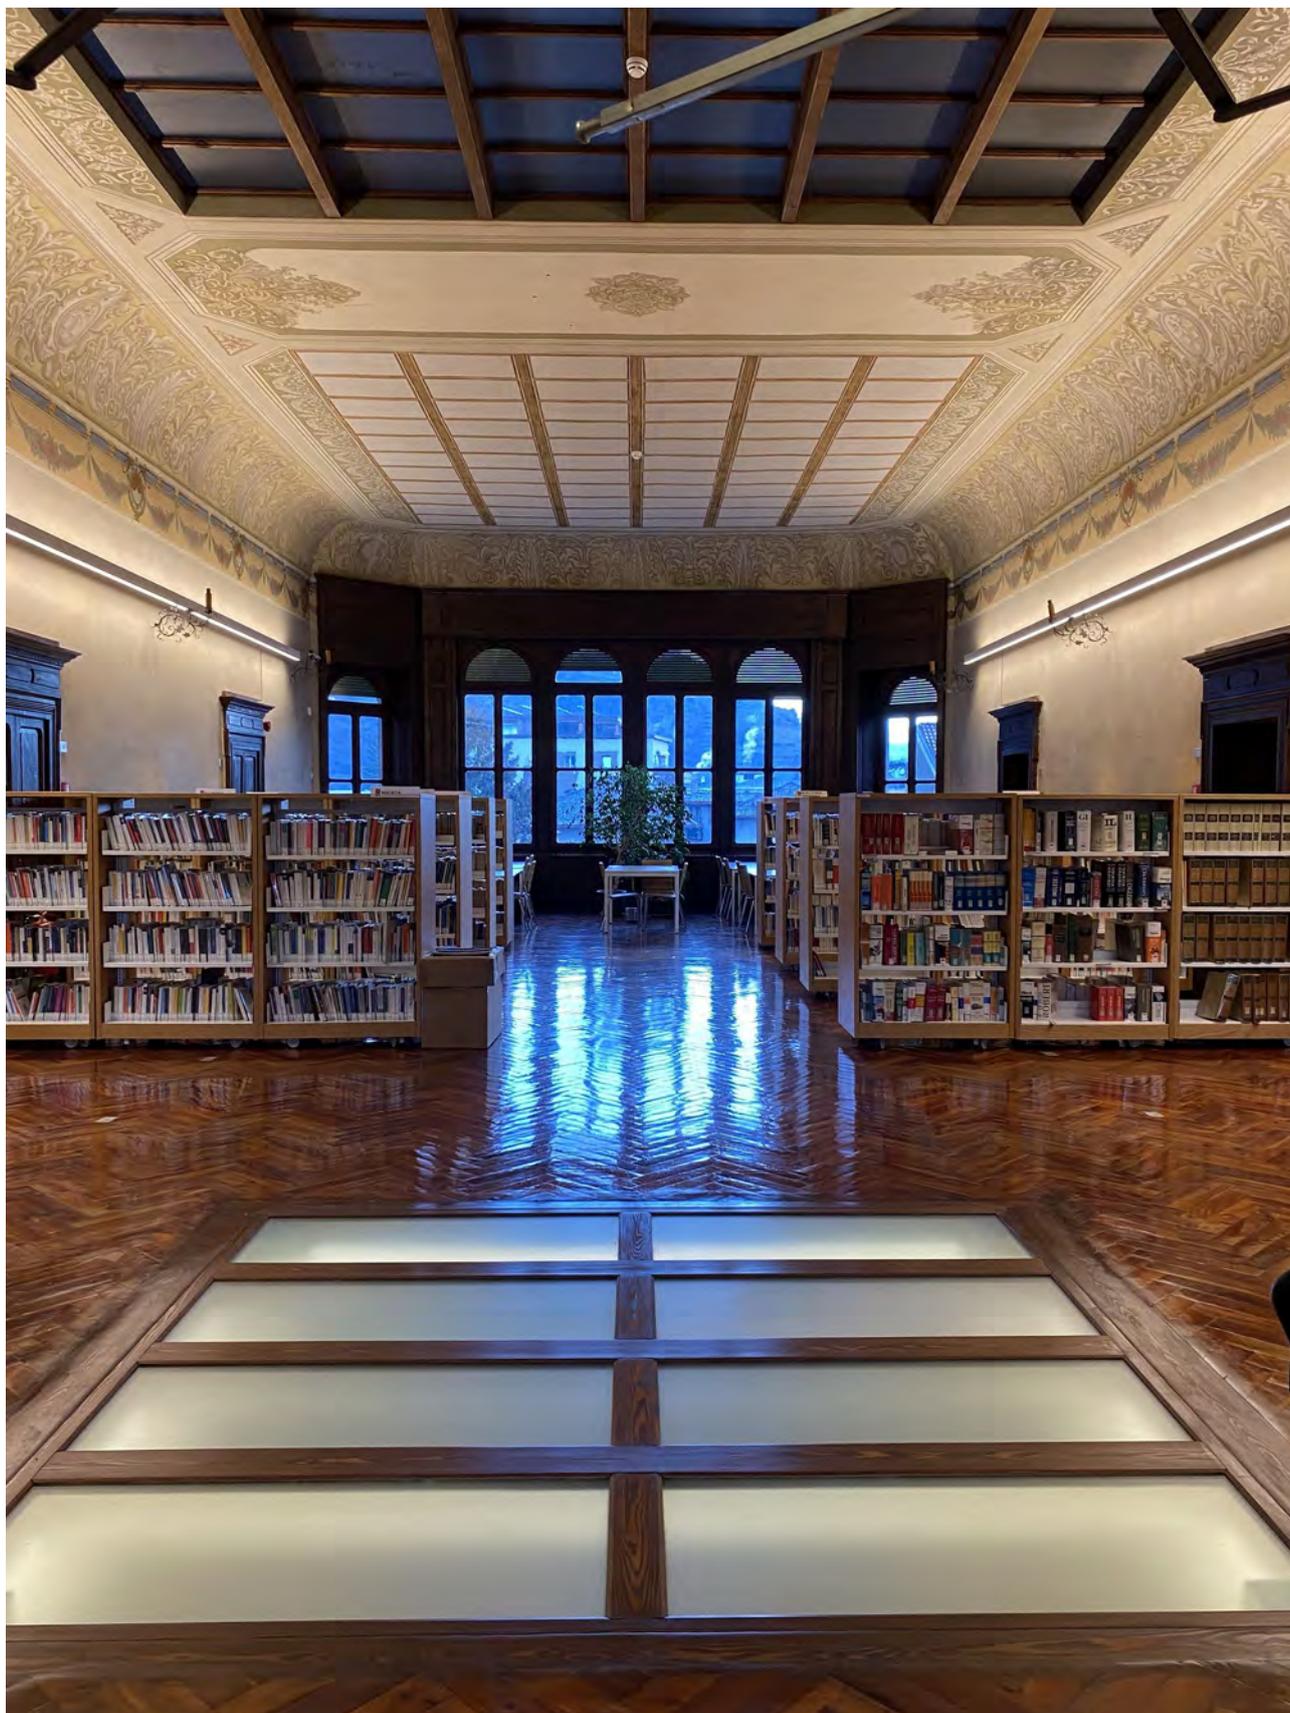
VISTA PIANO PRIMO SISTEMA LUCERNARIO E NUOVA PAVIMENTAZIONE VETRATA A OPERE TERMINATE

Una volta rimosso il manufatto si è proceduto ad una verifica dei vari spessori e della complanarità del pavimento. Ne è emerso che il pavimento esistente ha una lieve pendenza lungo la diagonale del lucernario (circa 1,5 cm) da compensare in fase di posa del telaio. Quella della posa del telaio è stato il secondo step della lavorazione necessario anche per eseguire le misure e ordinare il vetro calpestabile REI60. Lo stesso telaio è stato successivamente trattato con vernice ignifuga, prima della posa delle lastre di vetro costituite come da progetto esecutivo da una prima lastra di 52 mm REI e una seconda lastra di 10 mm antiscivolo posate su materassino in neoprene e sigillate con silicone ignifugo.
