OPERE PUNTUALI PRESSO LA BIBLIOTECA "PIO RAJNA" DI VILLA
QUADRIO A SONDRIO PER LA VALORIZZAZIONE E L'INNOVAZIONE DEL
PATRIMONIO CULTURALE

RELAZIONE DI FINE LAVORI

RELAZIONE DI FINE LAVORI
DIRETTORI LAVORI OPERE ARCHITETTONICHE
DOCUMENTAZIONE FOTOGRAFICA

DATA: FEBBRAIO 2024

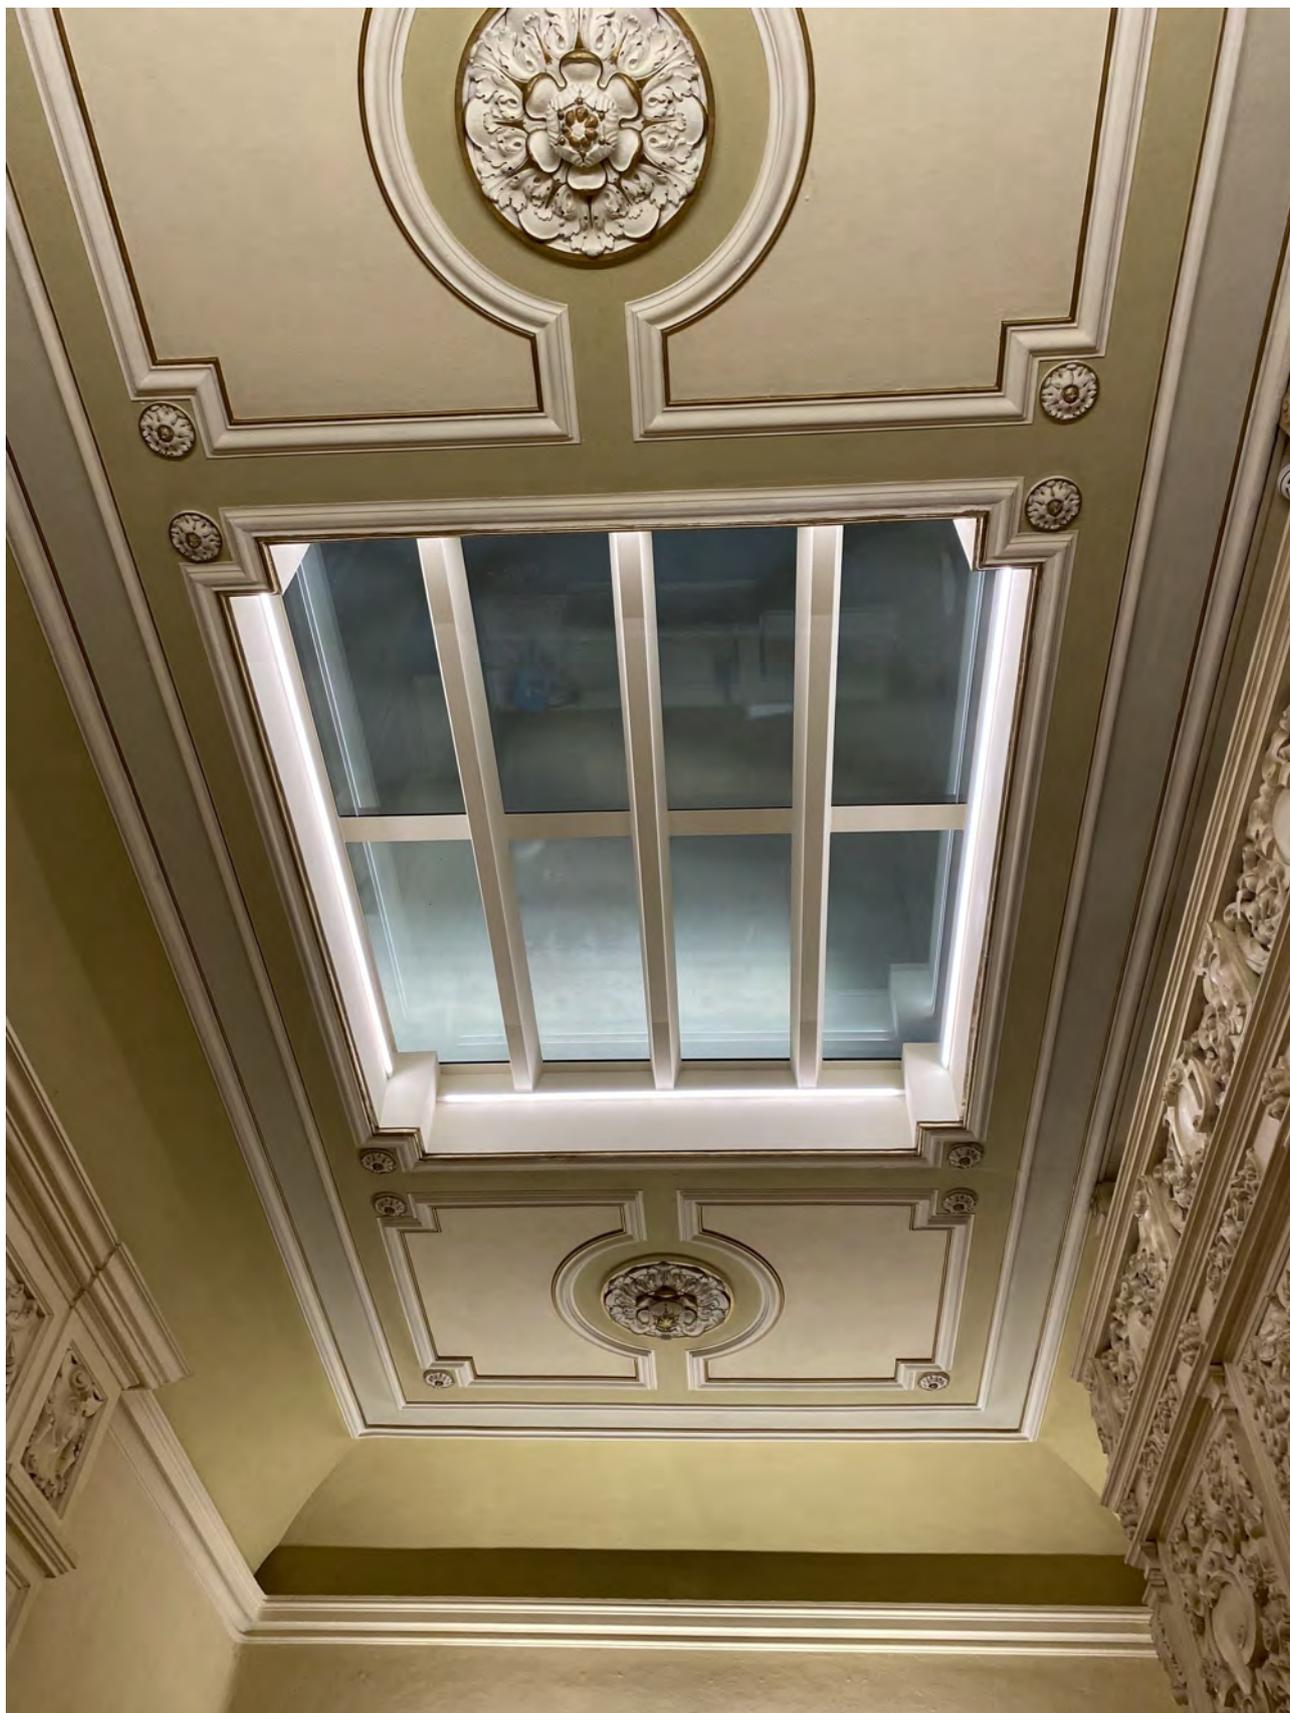
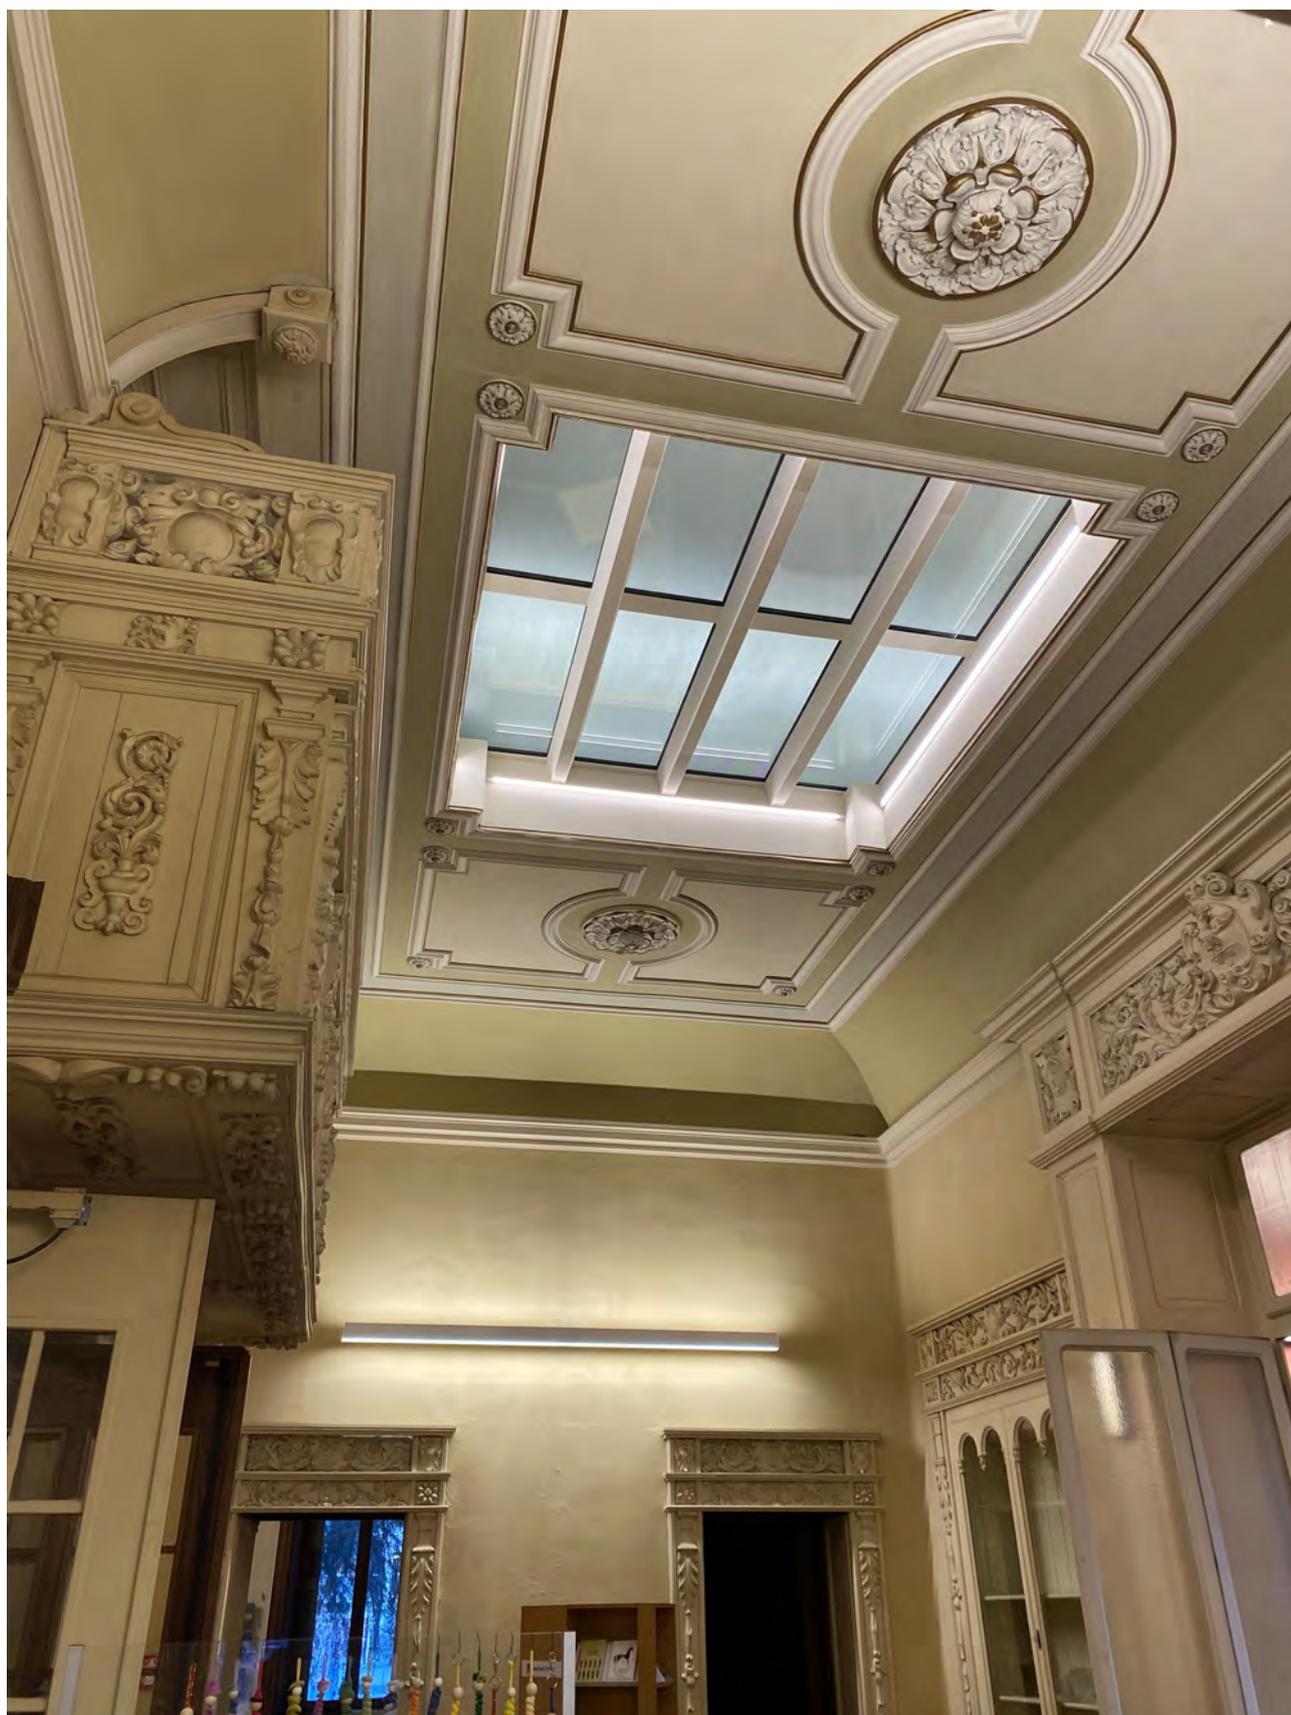
VISTA PIANO RIALZATO NUOVO LUCERNARIO A OPERE ULTIME

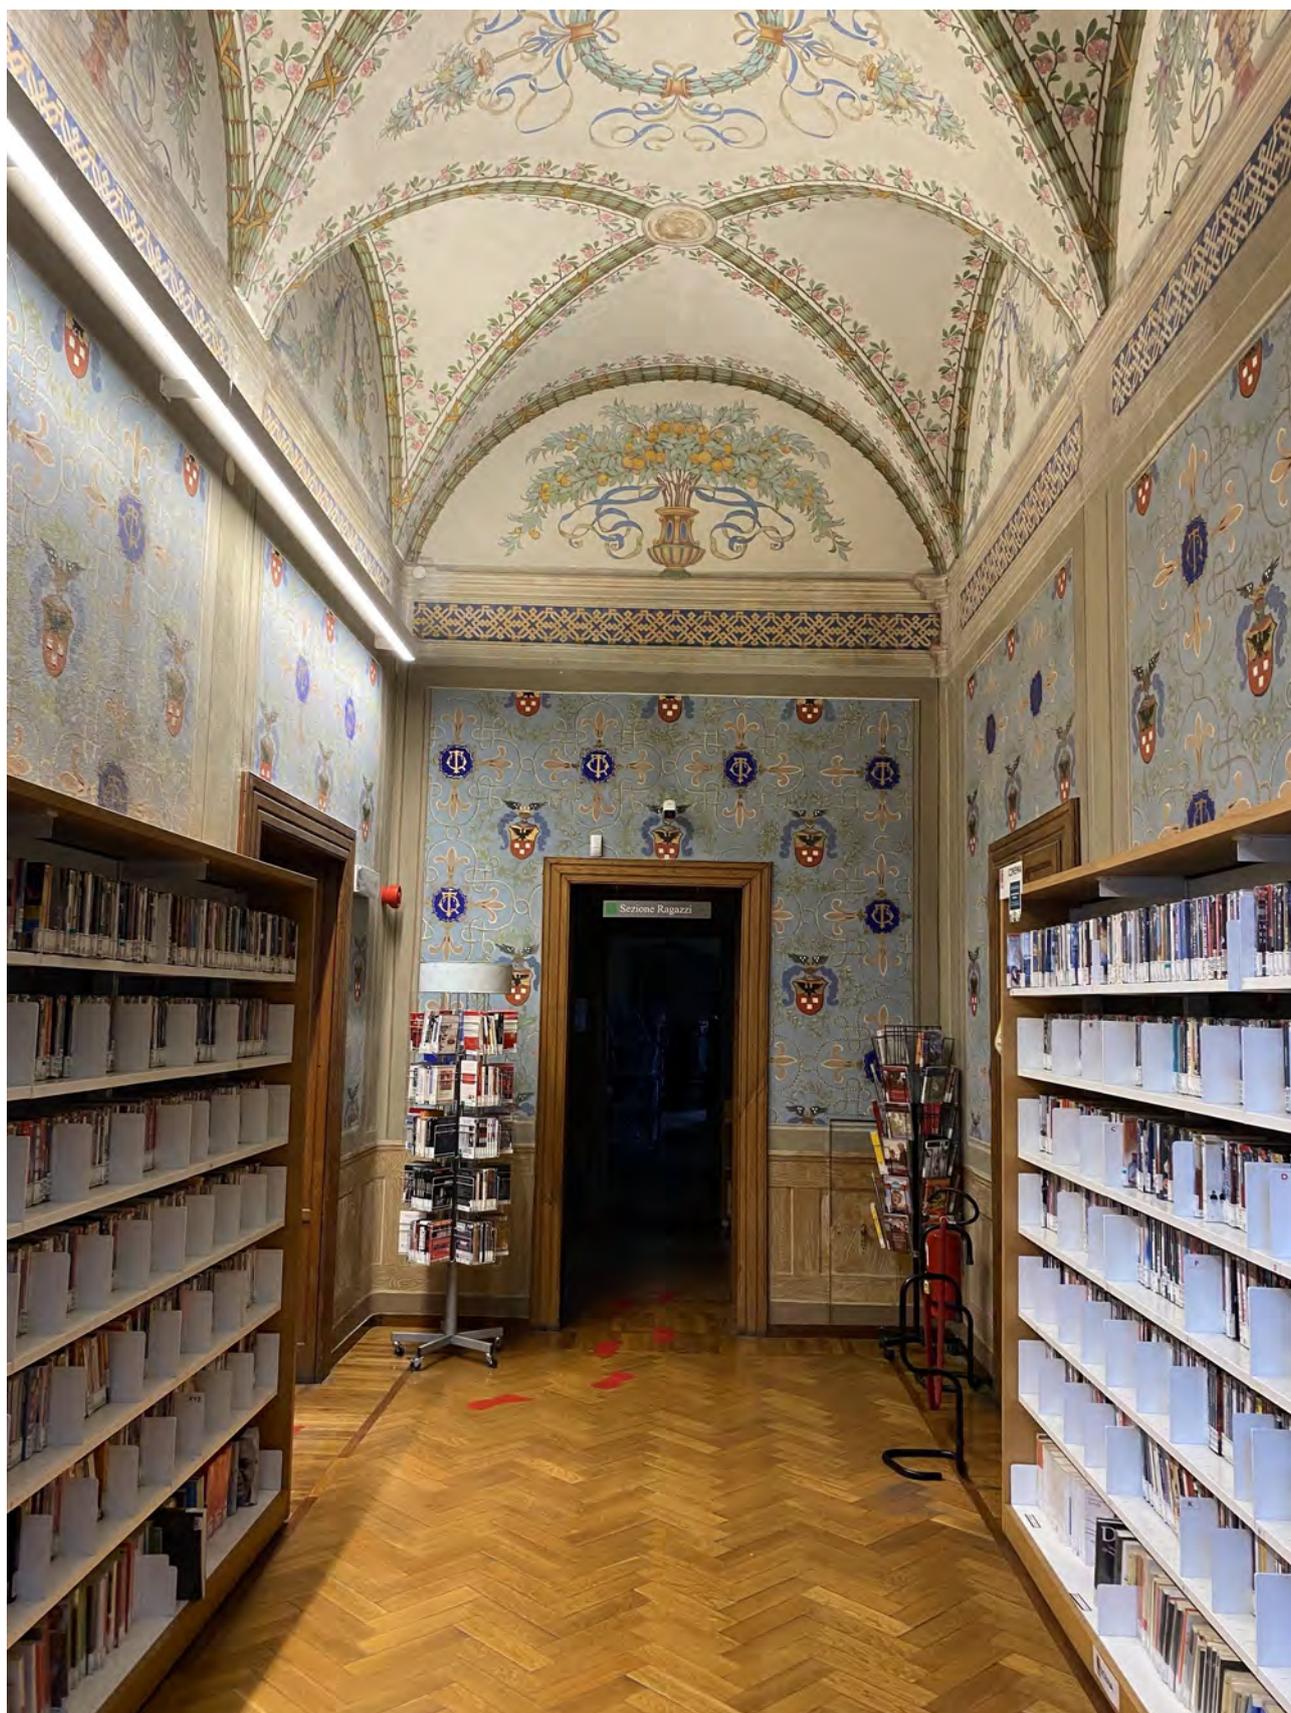
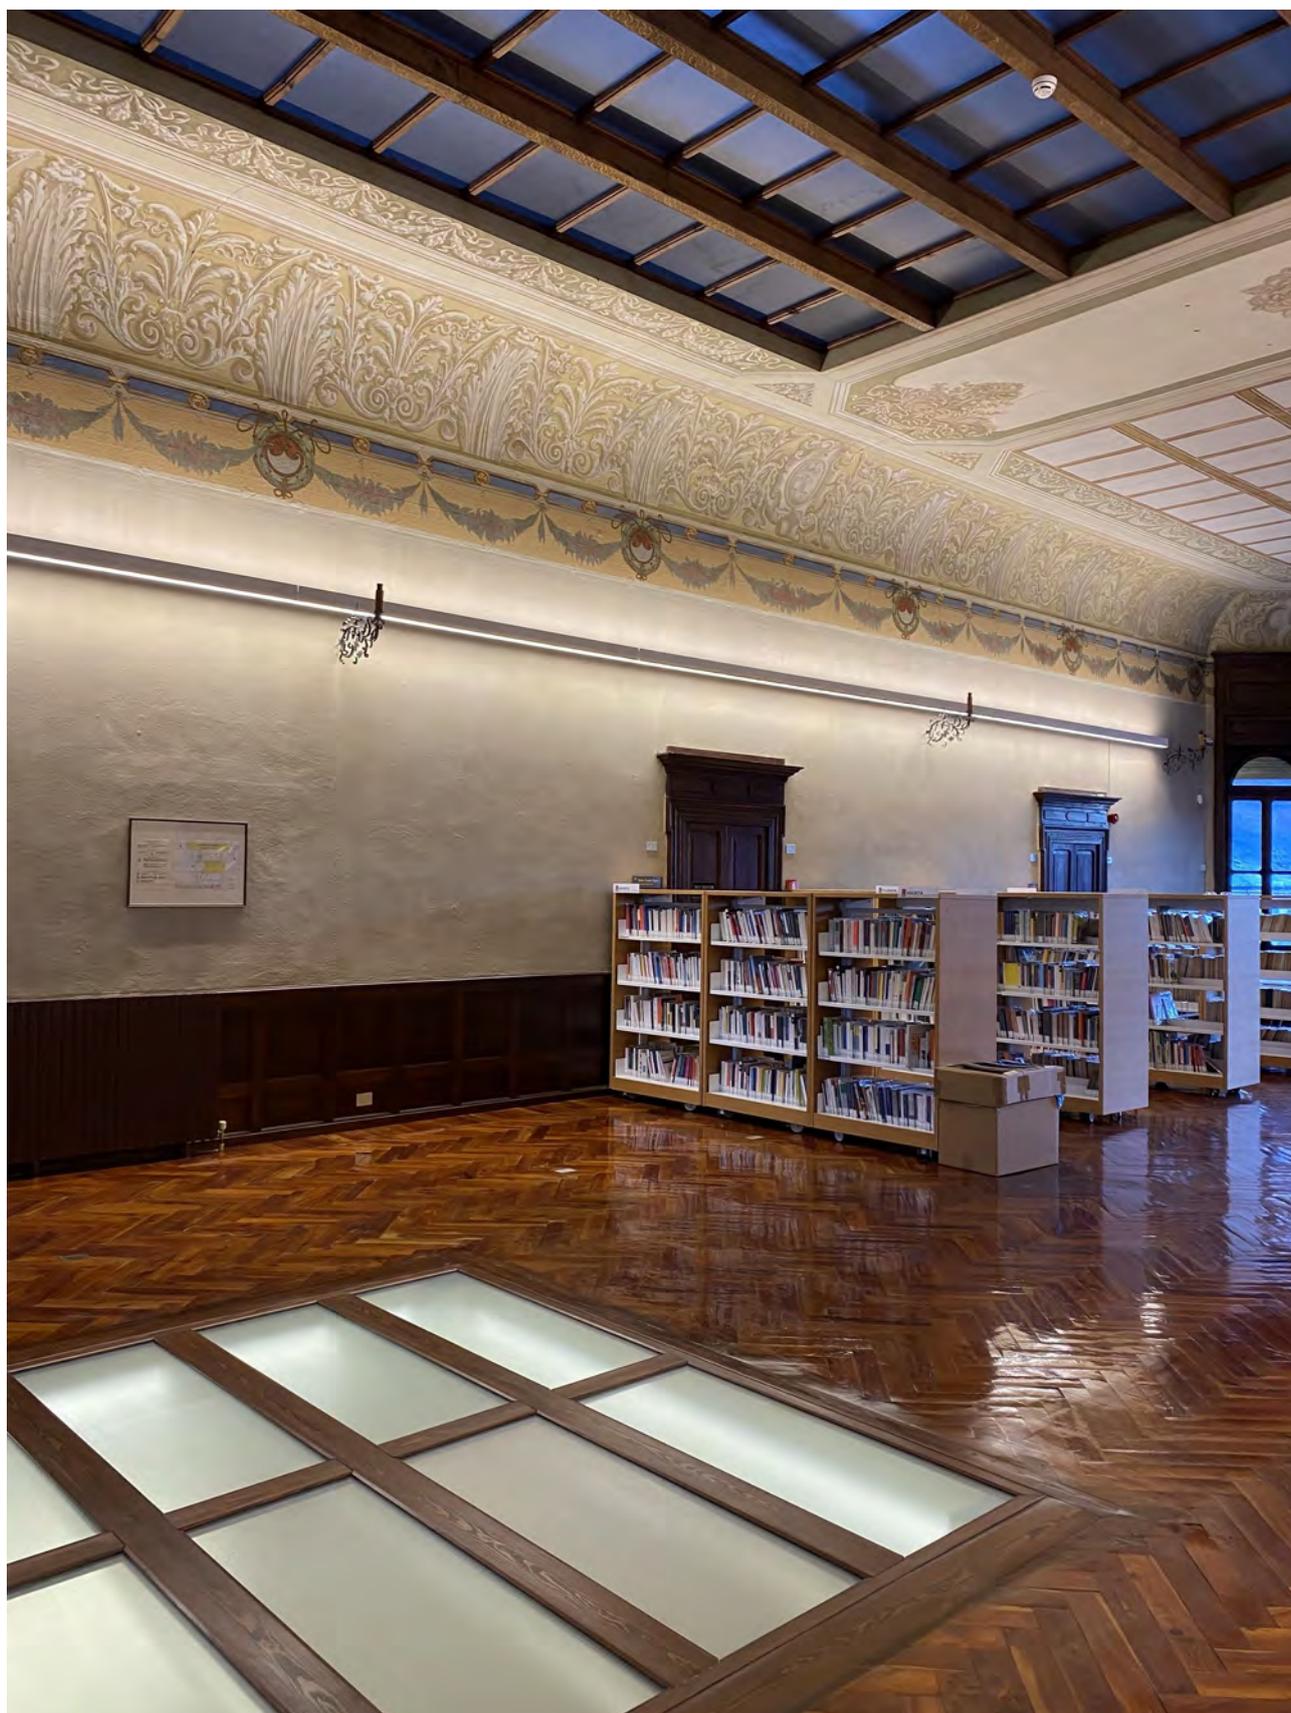
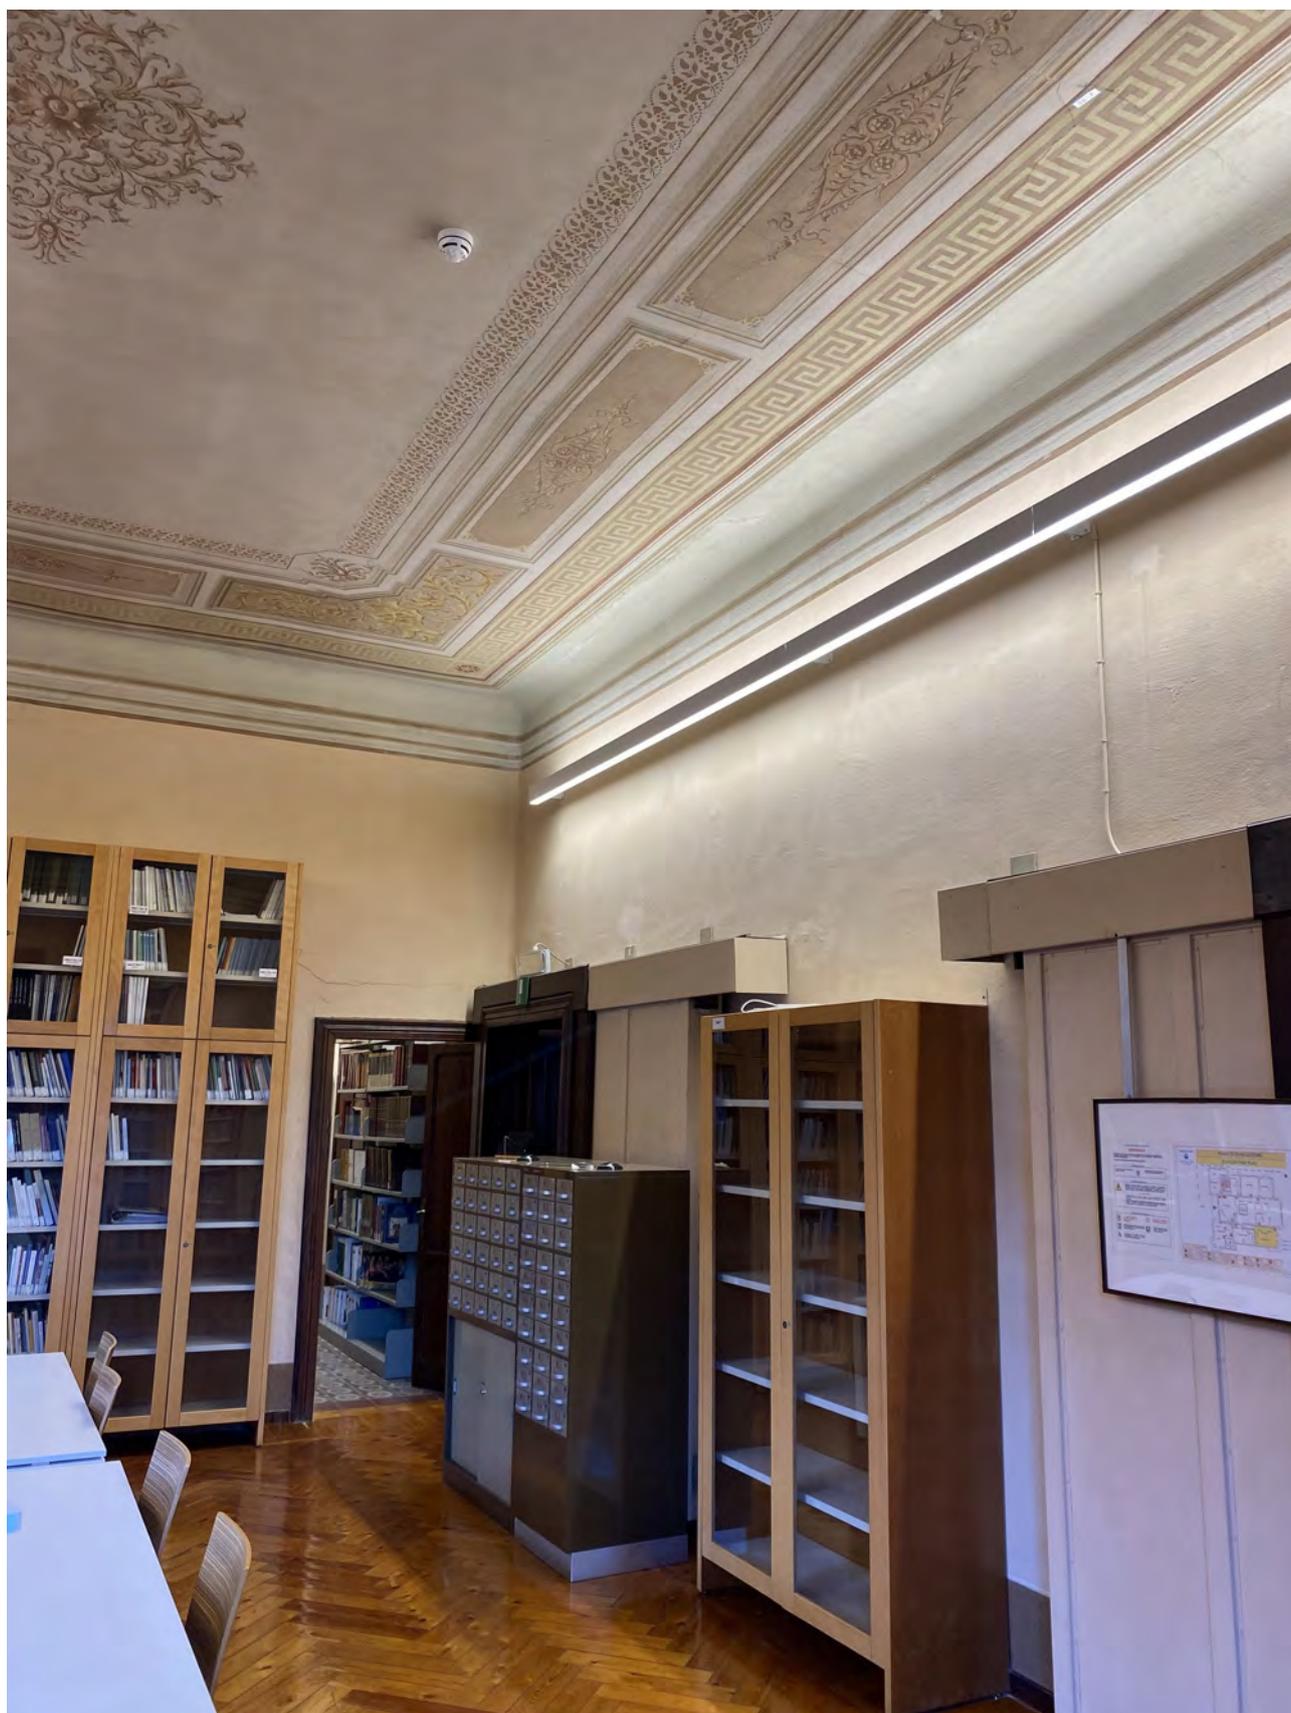
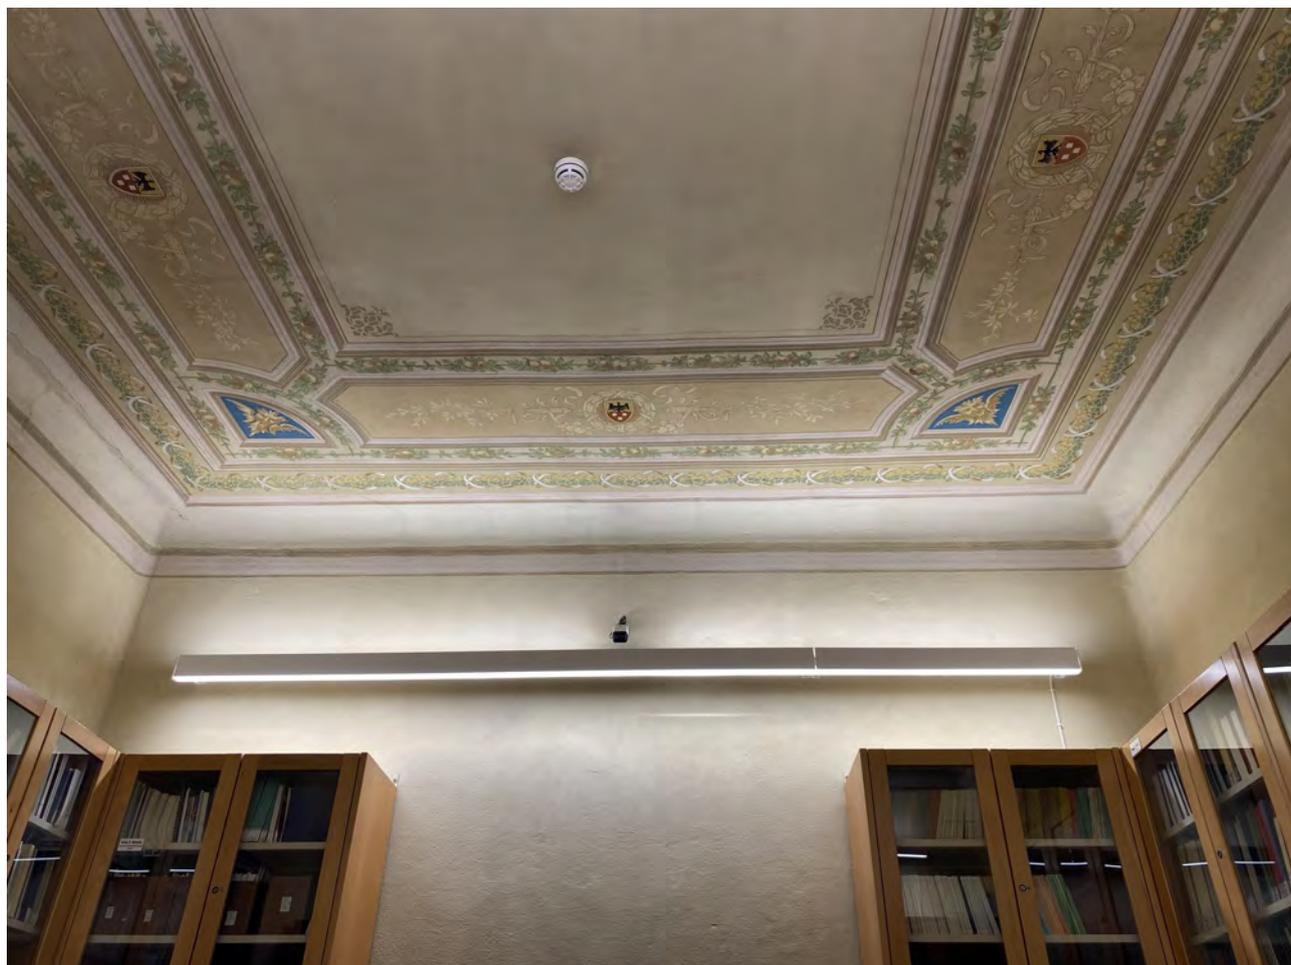
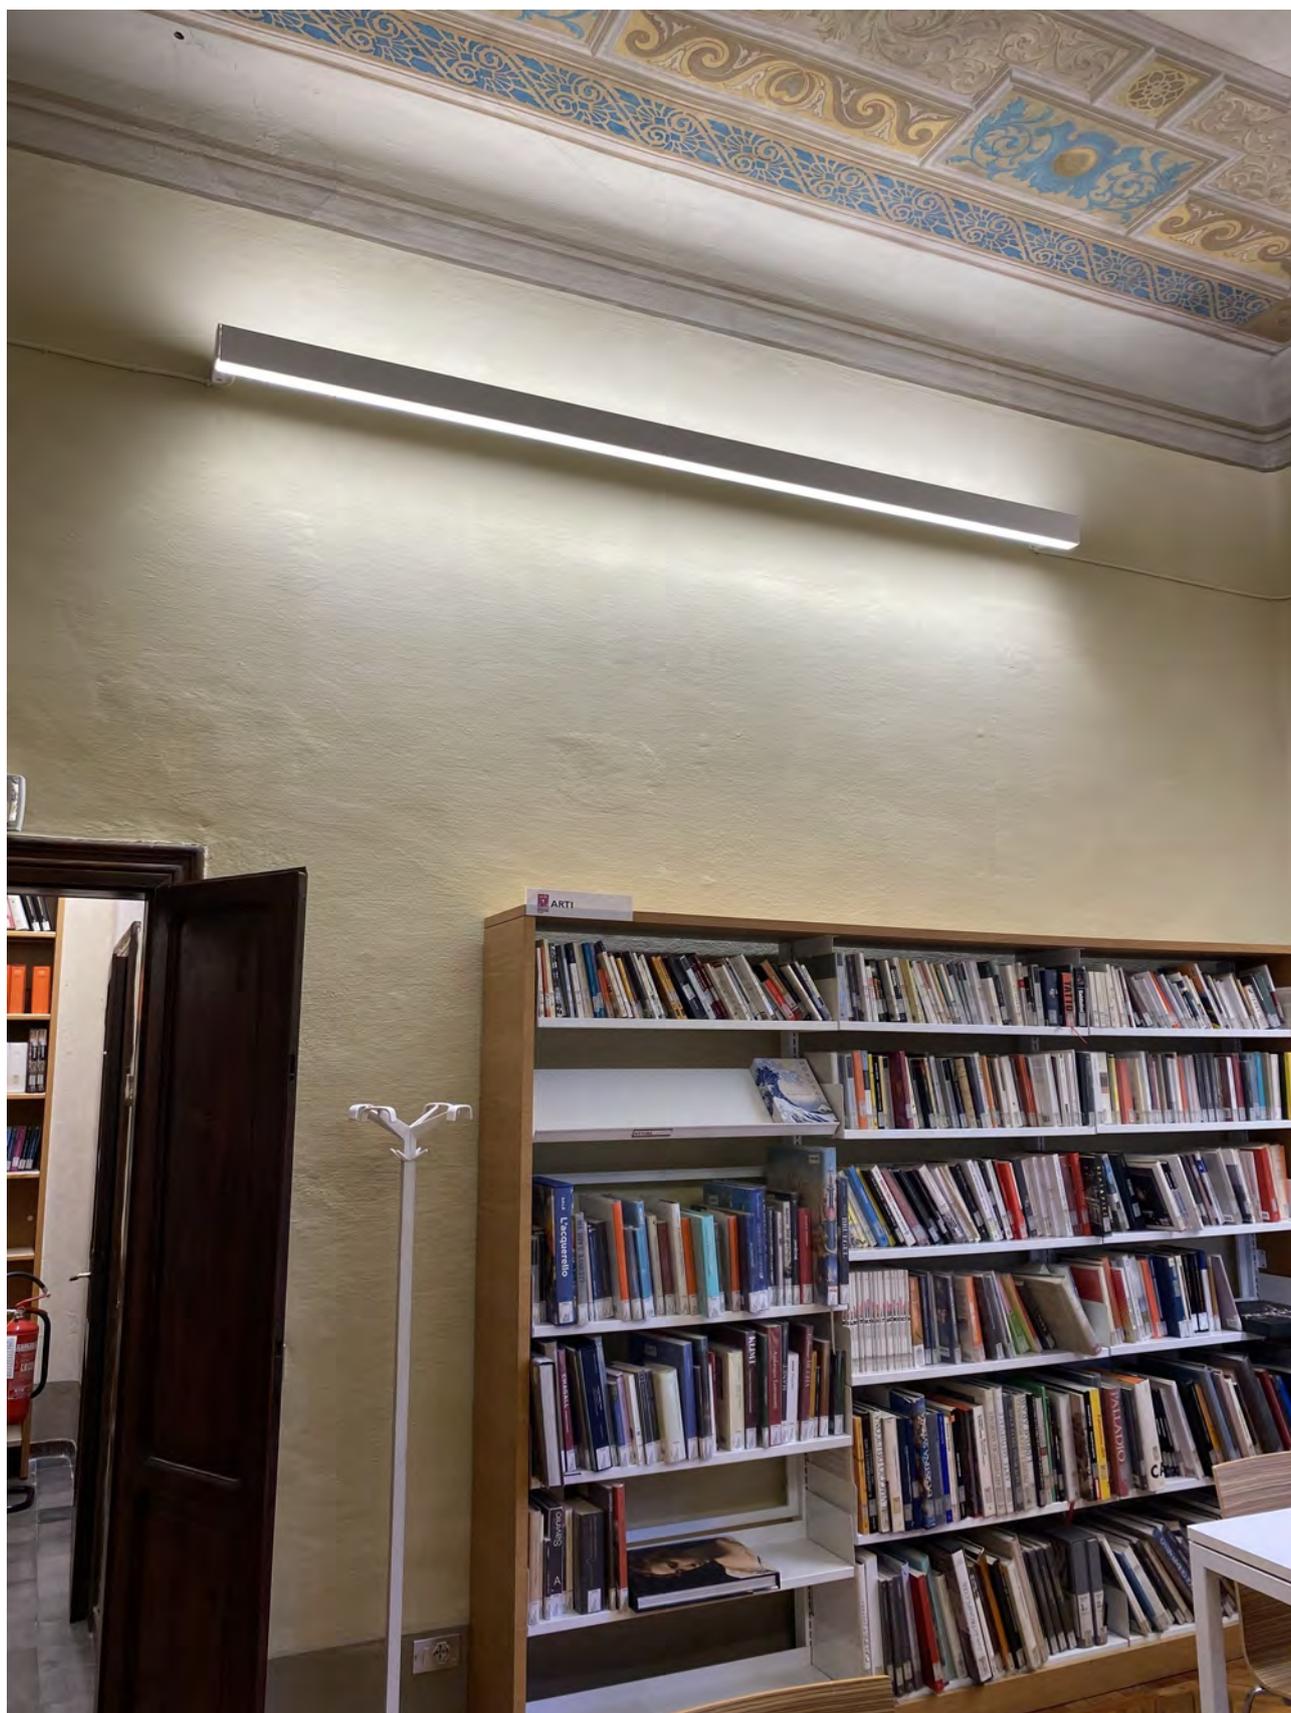
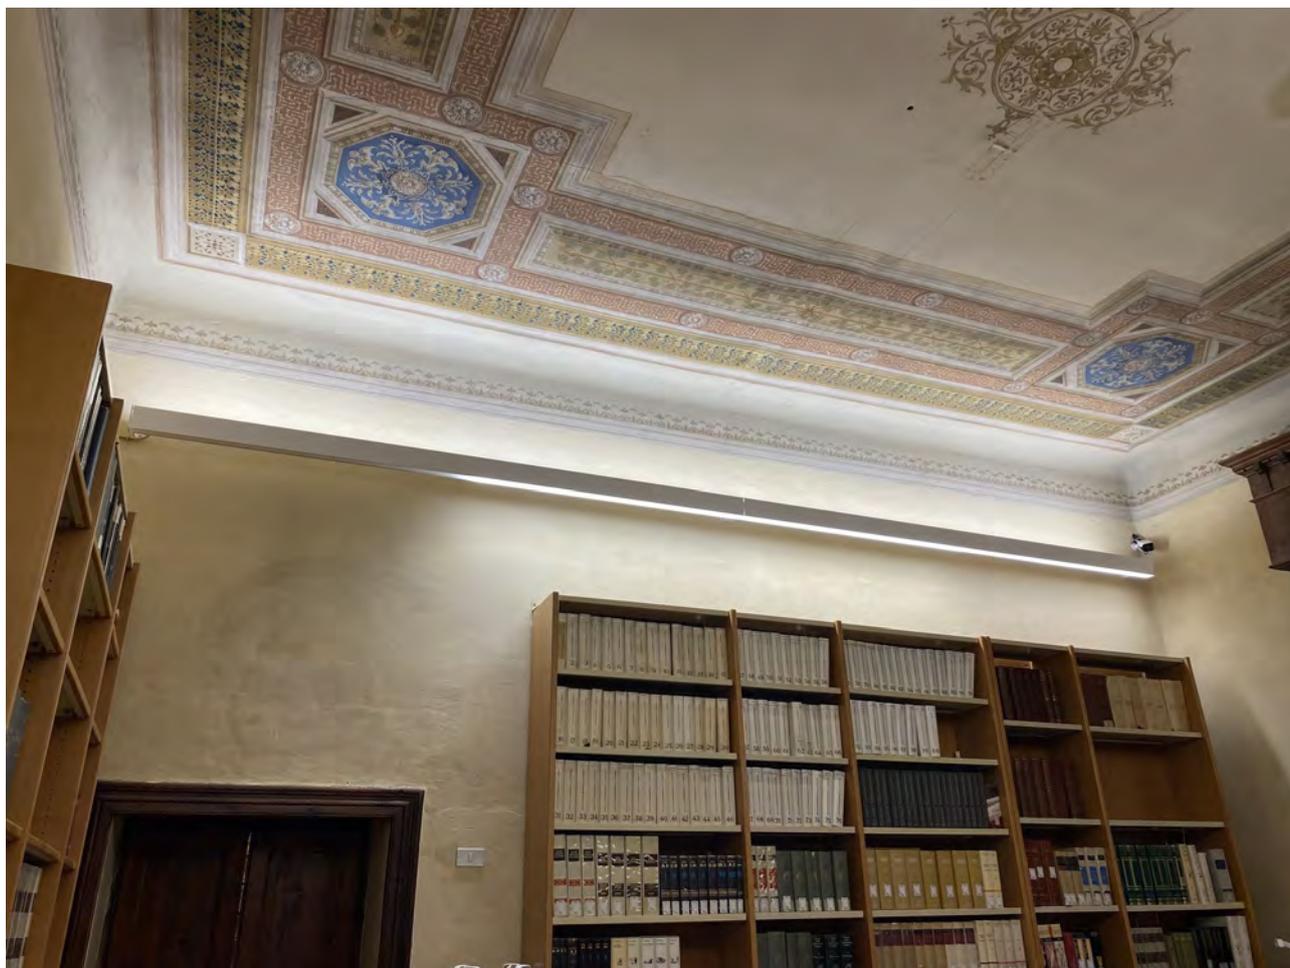
VISTA NUOVA ILLUMINAZIONE DEL CORRIDOIO LATERALE ATRIO PIANO RIALZATO

VISTA NUOVA ILLUMINAZIONE SALONE PRINCIPALE PIANO PRIMO

VISTA NUOVA ILLUMINAZIONE LOCALE PIANO PRIMO

Il progetto di completamento di illuminazione interna ha previsto la sostituzione dei vecchi corpi illuminanti con altri a maggiore efficienza energetica. Si tratta di un'operazione a completamento di quanto già stato eseguito in alcune sale del piano rialzato di Villa Quadrio. Il sistema di illuminazione a parete è analogo a quello utilizzato nei lotti precedenti ed è costituito da lampada lineare montata su supporto metallico per distanziarla dalla parete. L'alimentazione è stata valutata ogni volta in base alle caratteristiche dei vari locali, l'obiettivo è sempre stato quello del percorso più breve e della minor interferenza con l'apparato decorativo.

Una volta posizionate le varie lampade si è provveduto al ripristino dei fori e delle lacune lasciate dal vecchio impianto.

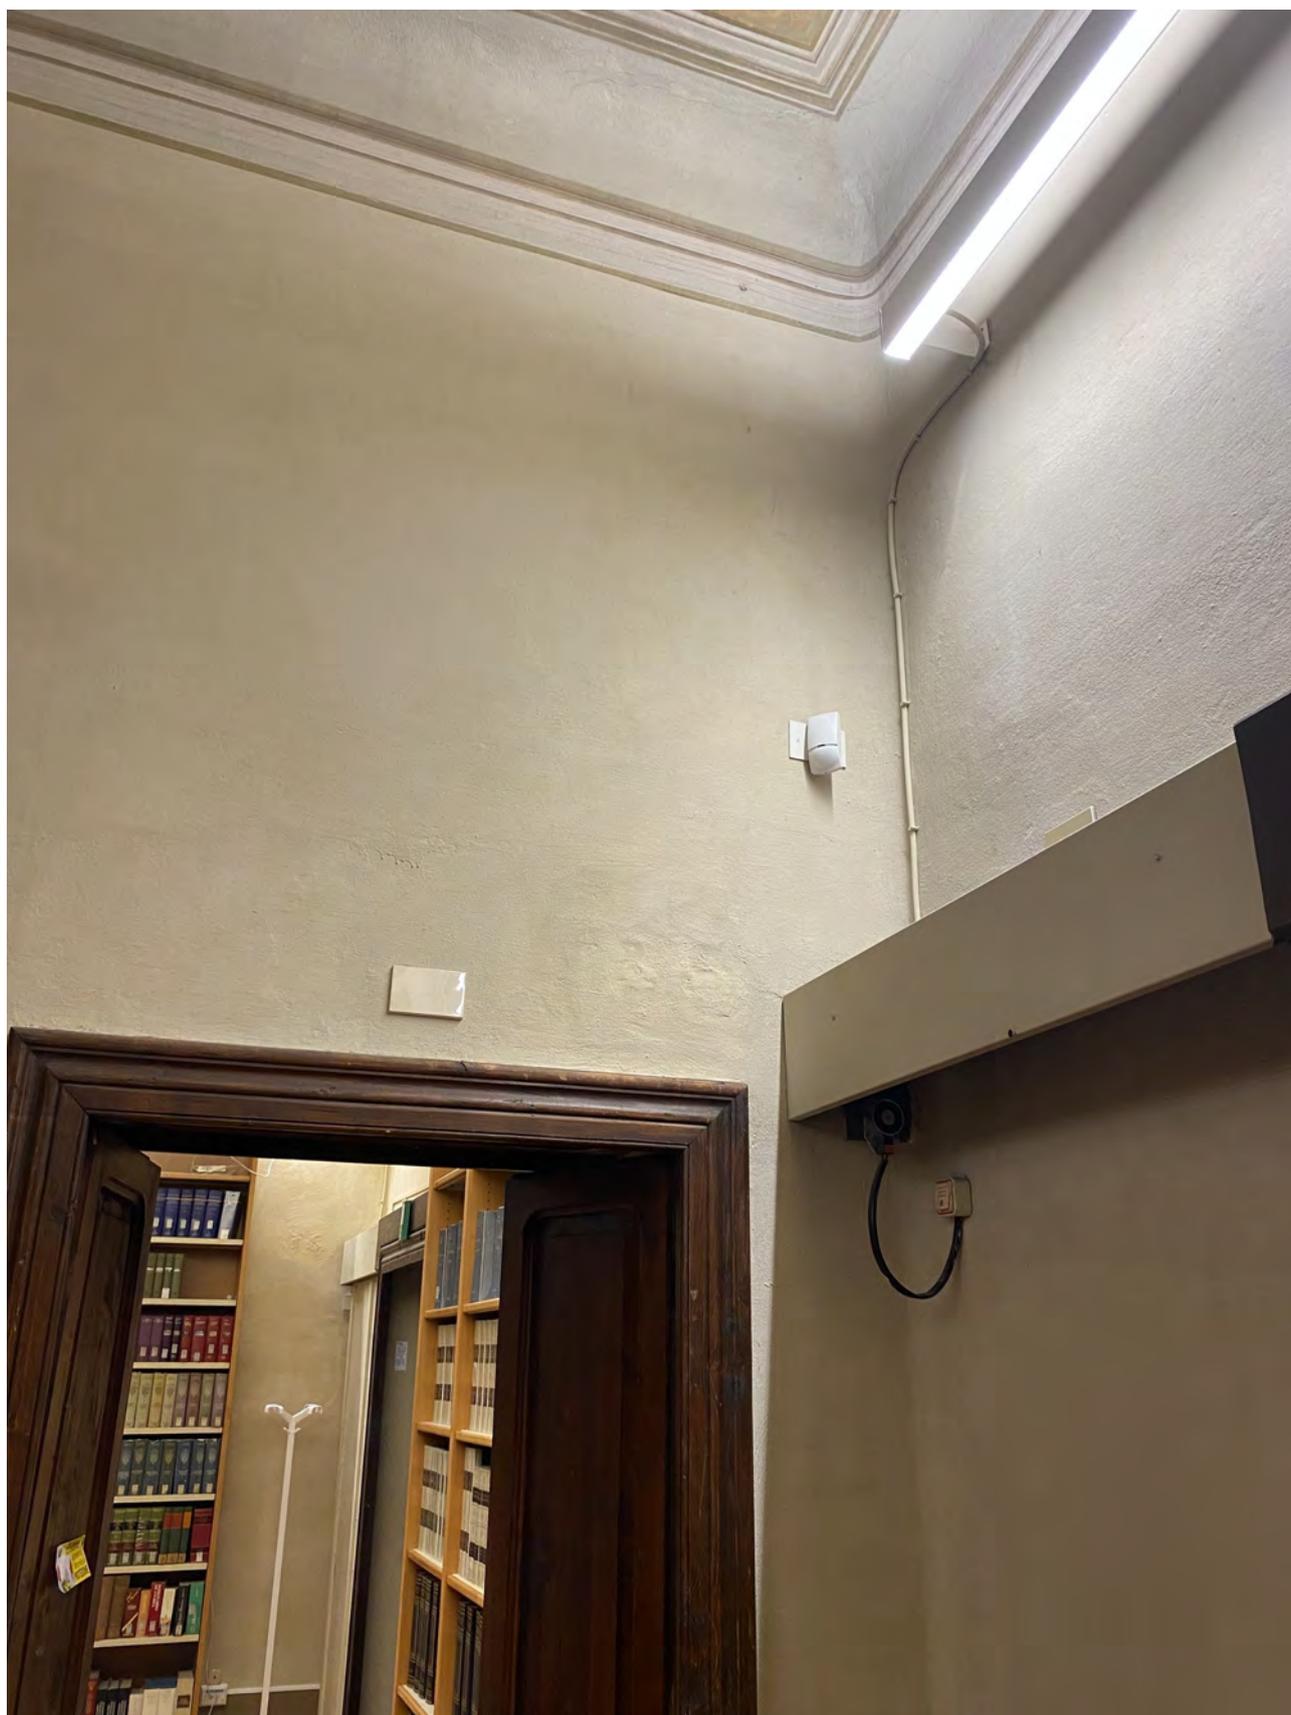
VISTA ESEMPIO NUOVO SENSORE ANTINTRUSIONE

I nuovi sensori di allarme sono stati installati nella stessa posizione di quelli rimossi, questo così come previsto dal progetto ha evitato l'esecuzione di nuovi fori nell'apparato murario nonché il mantenimento della linea di alimentazione elettrica esistente.

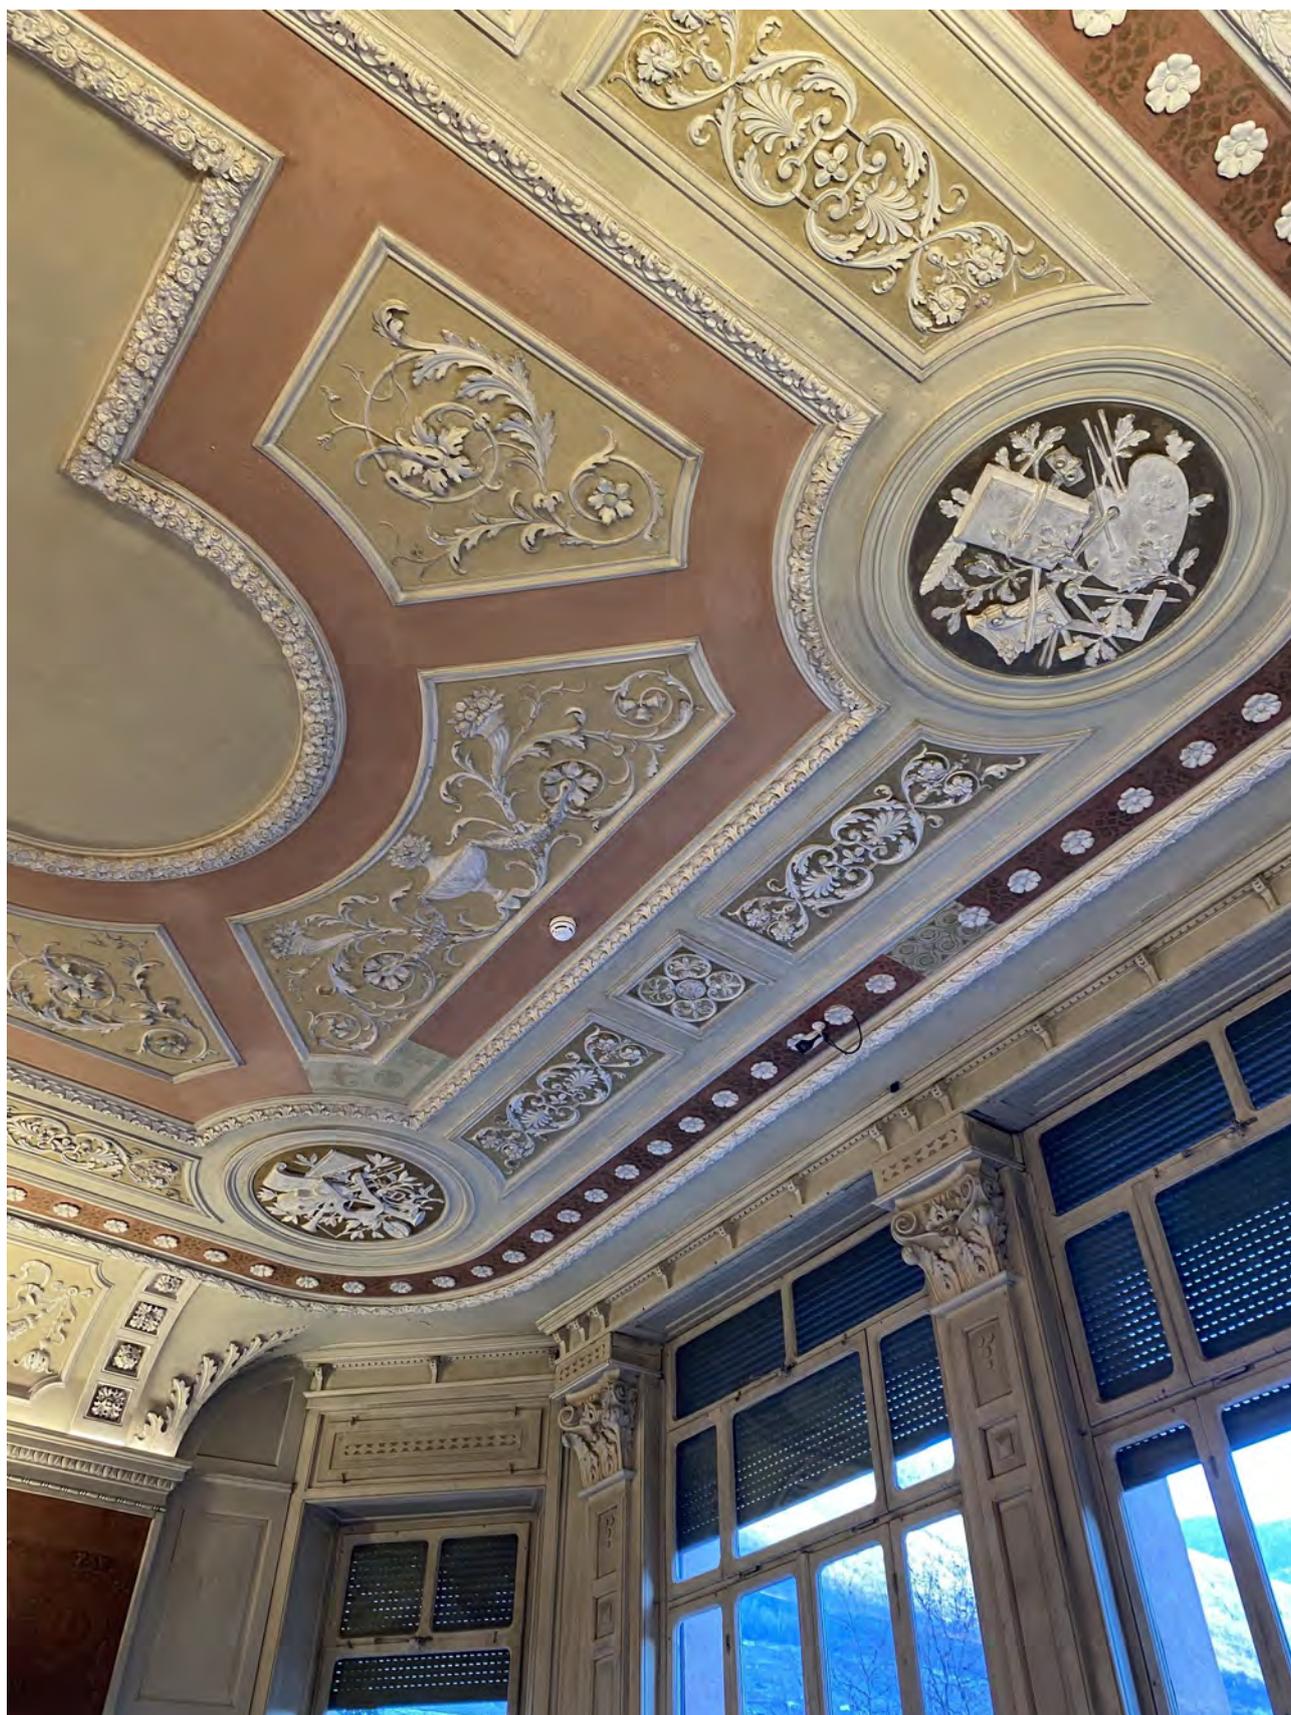
VISTA NUOVO SENSORE IMPIANTO ANTINCENDIO SALONE PRINCIPALE AL PIANO RIALZATO. LA POSIZIONE È RIMASTA LA MEDESIMA DEL PRECEDENTE

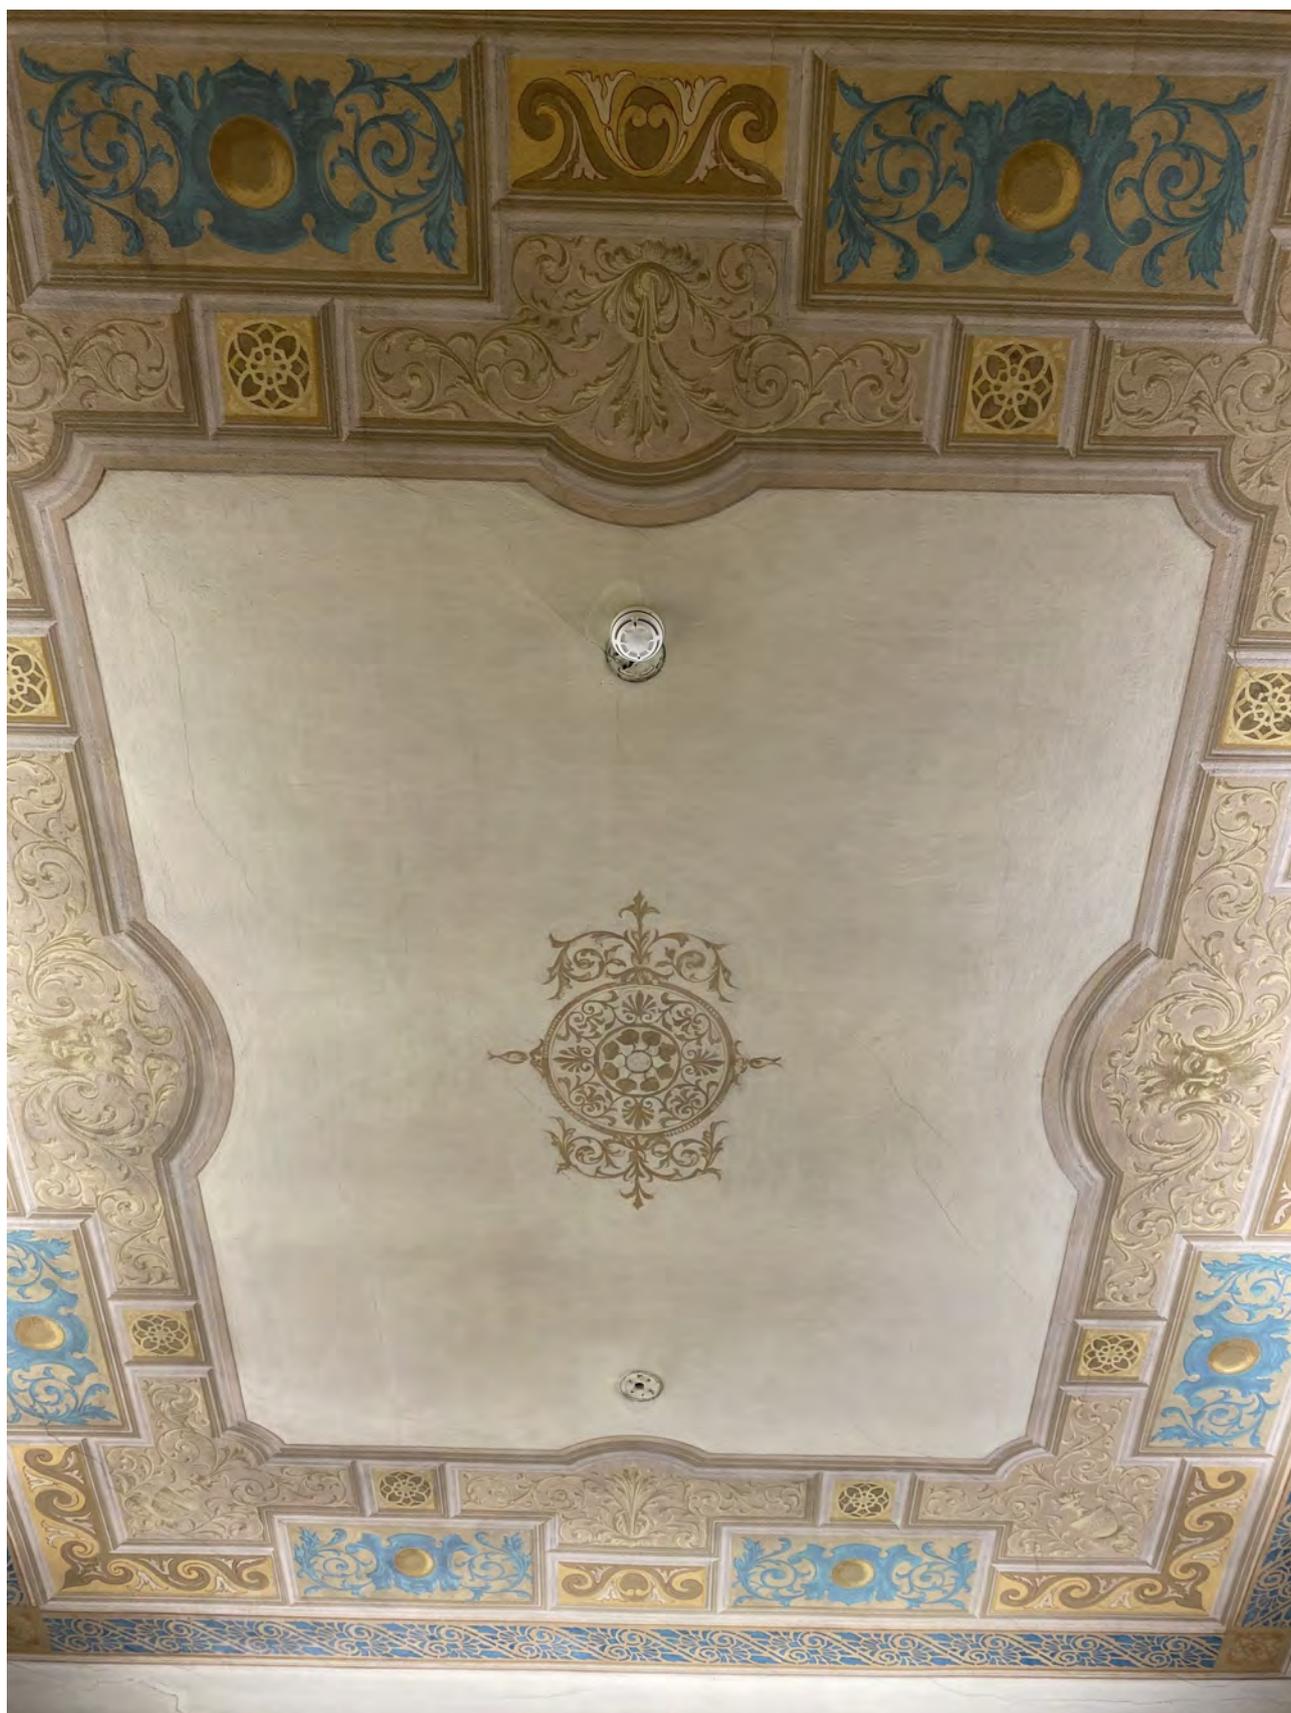
VISTA NUOVO SENSORE IMPIANTO ANTINCENDIO SU SOFFITTO PIANO DI LOCALE AL PIANO PRIMO. IN QUESTO CASO IL SENSORE È STATO POSIZIONATO IN CORRISPONDENZA DEL VECCHIO FISSAGGIO DEL LAMPADARIO A SOFFITTO
